TRIBUNALE ORDINARIO DI FORLÌ
Esecuzione Immobiliare N. 175/2022

RELAZIONE TECNICA ESTIMATIVA con ALLEGATI

- *Intero fabbricato ad uso abitazione con corte esclusiva e ricovero attrezzi, siti nel Comune di Castrocaro Terme e Terra del Sole (FC), in via Bagnolo n.166.*

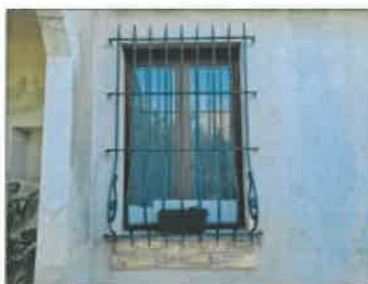
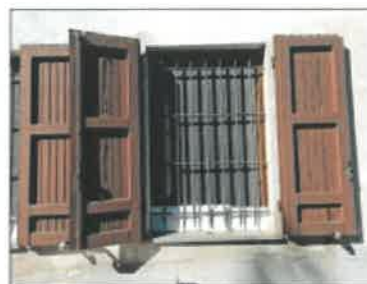
FOTO 26 - DETTAGLIO FINESTRA

Porte e finestre sono costituite da componenti in legno naturale o verniciato con

caratteristiche fisiche e dimensionali che non rispondono alle attuali normative per il contenimento del consumo energetico e per l'isolamento acustico: sono prive di idonee guarnizioni di tenuta e le superfici vetrate sono spesso sprovviste di vetrocamera adeguati.

A differenza di quelle sul fronte principale, le finestre sul retro non hanno decorazioni estetiche, sono dotate di scuroni in legno naturale e semplici grate di protezione all'interno del vano finestra.

Sia porte che finestre risalgono ai primi anni '2000 ed anche se necessitano di manutenzione ordinaria soprattutto per le componenti lignee e la ferramenta di movimentazione, si trovano in uno stato di discreta efficienza ancora funzionale ad un'uso immediato.

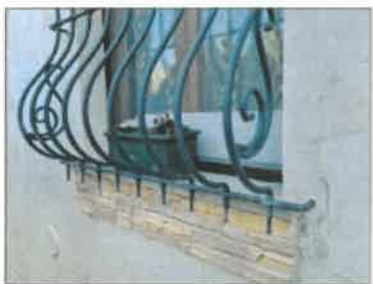
FOTO 28 - DETTAGLIO INFERRIATE

Le chiusure finestrate sul fronte principale sono dotate di grate di protezione anti-intrusione in ferro battuto anticato con disegno sagomato ed elementi decorativi.

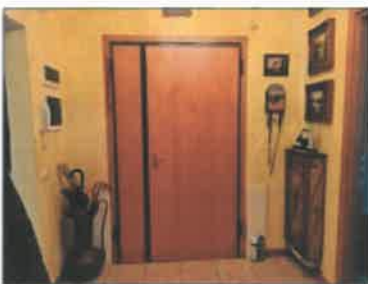
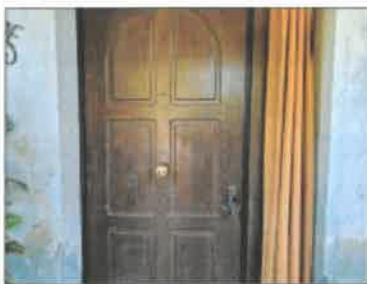
FOTO 29 - PORTONCINO BLINDATO

In diverse posizioni della sagoma sono presenti tre portoncini d'ingresso con struttura blindata e rivestimento in legno naturale: quello principale in prossimità del portico è valorizzato da un disegno geometrico di cornici, mentre quelli secondari sul fronte principale e sul retro, sono caratterizzati da un semplice pannello liscio in legno naturale e sono privi di decorazioni e rilievi.

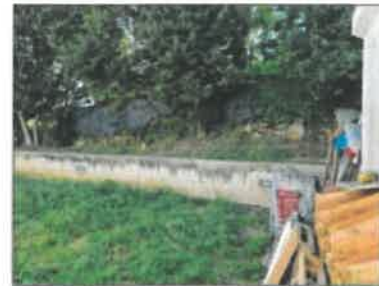
FOTO 18 - CONFINE SUL RETRO

Sul confine retrostante, trovandosi in un contesto in pendenza, l'area cortilizia è circondata da un muro di sostegno in cemento armato alto circa cm. 100 in grado di contenere la spinta del terreno confinante che si trova ad una quota superiore a quella del fabbricato.

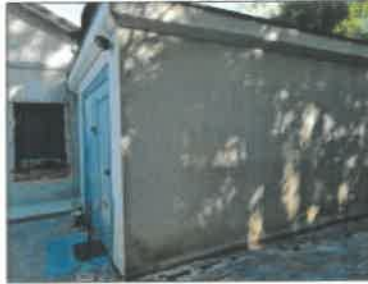
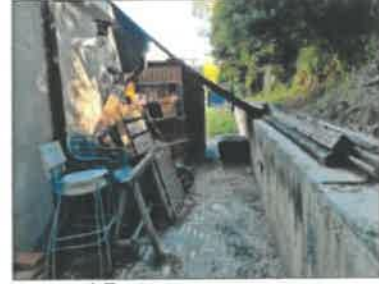
FOTO 14 - AUTORIMESSA

Il ricovero attrezzi esterno che viene utilizzato come autorimessa presenta struttura portante in muratura con copertura piana, infissi, porta e portone in acciaio zincato.

Se le superfici murarie del ricovero attrezzi necessitano di interventi di pulizia e nuova tinteggiatura a causa di fenomeni di muffa superficiale probabilmente causata da piccole infiltrazioni in copertura, la struttura portante si presenta in buone condizioni conservative ed è idonea all'uso preposto.

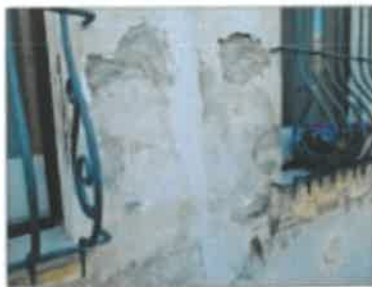
FOTO 55 - ASSESTAMENTI E UMIDITA'

- formazione di crepe e fessurazioni anche di tipo passante nelle murature portanti in diverse posizioni dell'edificio a causa di probabili assestamenti del terreno; tale fenomeno è evidenziato dalle riprese antiestetiche in cemento che sono state applicate sulla superficie muraria per tentare un risanamento parziale della problematica.

- le pavimentazioni interne ed esterne presentano problematiche di crepe e fessurazioni determinate da piccoli assestamenti strutturali e/o assenza di idonei giunti di dilazione.

Lo stato conservativo dell'immobile risale all'epoca di ristrutturazione del 2008 ma su tutto l'immobile sono presenti problematiche di infiltrazione di umidità dal terreno e piccoli assestamenti strutturali delle murature che sono state quantificate e detratte nel relativo valore di stima dell'immobile.

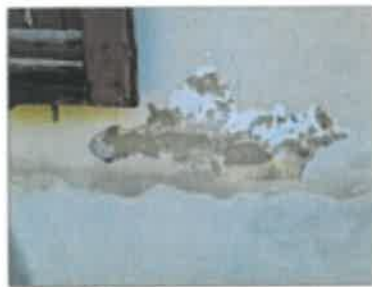
FOTO 58 - UMIDITA' E INFILTRAZIONI

Nelle pareti e nelle pavimentazioni esterne sono infatti visibili diversi fenomeni da infiltrazione di umidità e assestamento strutturale che necessitano di interventi di risanamento efficaci e risolutivi; in particolare:

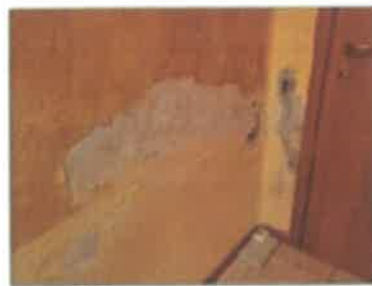
FOTO 64 - UMIDITA' DA RISALITA

- Problematiche di usura e conservazione delle murature verticali a causa di infiltrazioni di umidità da risalita e assestamenti del terreno.
- Fronte principale su via Bagnolo e sistemazione esterna di pregio architettonico con elementi estetici e compositivi iconografici dell'epoca fascista.

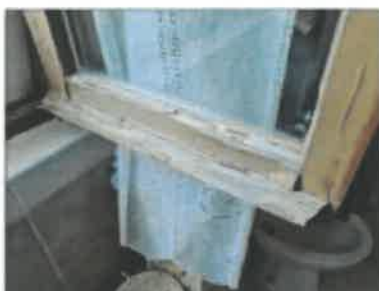
FOTO 61 - USURA INFISSI

- Porte e finestre in legno con superfici usurate dall'azione degli agenti atmosferici che evidenziano la necessità di nuovi trattamenti superficiali di protezione dei materiali;
- Componenti metalliche di movimentazione con problematiche di funzionalità causate dalla formazione di sporco o ruggine;
- Superfici di pareti e soffitti, soprattutto in prossimità degli angoli meno ventilati, con macchie da umido per condensa e formazione di sporco/muffa fino al distacco della tinteggiatura.

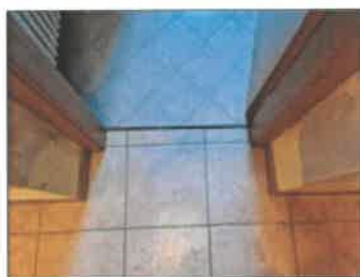
FOTO 46 - DETTAGLIO PAVIMENTO

I pavimenti sono in monocottura di colore rosato, formato quadrato e montaggio in squadra per la zona giorno e il disimpegno centrale, mentre si differenziano in alcune camere e bagni.

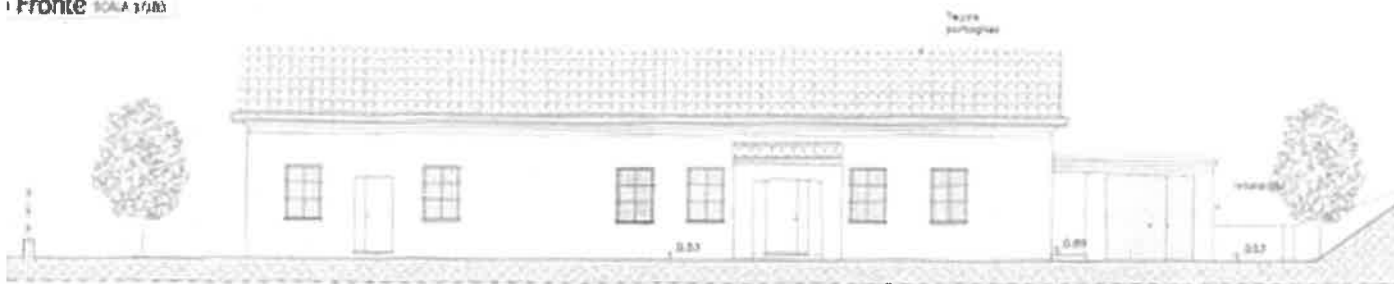
Fronte SCALA 1/100

PROSPETTO PRINCIPALE

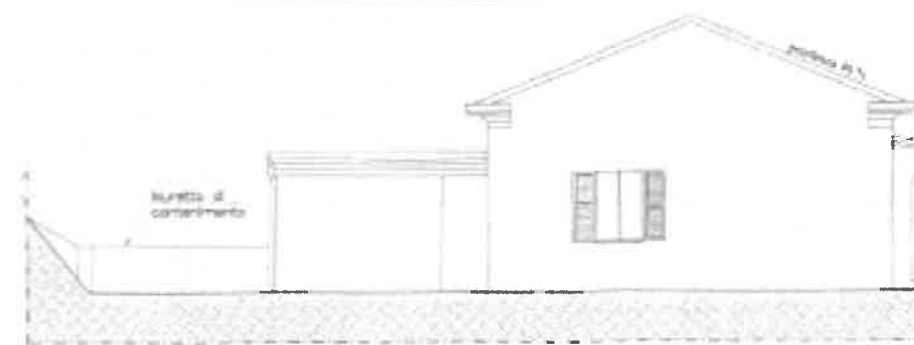
Prospetto Sx SCALA 1/100

PROSPETTI LATERALI
