# TRIBUNALE ORDINARIO DI FORLÌ

Es. Imm. n. 65/23 R.G.ES.

### PERIZIA IMMOBILIARE

## **In Esecuzione:** LOTTO UNICO

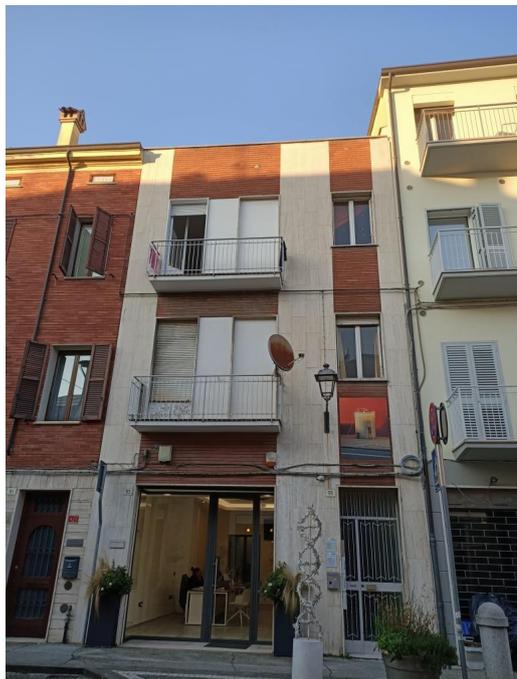
L'aspetto generale esterno della facciata sul Via Giorgio Regnoli risulta in uno stato buono, ovviamente per il suo genere tipologico e architettonico; la facciata su Via Francesco Nullo appare meno apprezzabile quantomeno perché è finita a solo intonaco e alla base verso terra, questo è piuttosto deteriorato; su questo fronte vi è una vecchia e fatiscente saracinesca in ferro a chiusura della porta di accesso ad altra unità immobiliare sottostante quella pignorata e ai piani primo e secondo vi sono le due finestre centrali (quella al primo piano appartiene all'appartamento in esecuzione).

La porta di ingresso condominiale su Via Giorgio Regnoli è una vecchia porta in ferro e vetro probabilmente risalente agli anni 1958-1961 in cui furono eseguiti i lavori di ristrutturazione; vi sono campanelli e citofoni di tipologia vecchia e anche cassette postali nella spalletta della porta di ingresso.

Fronte Via Giorgio Regnoli 55 (Ingresso)

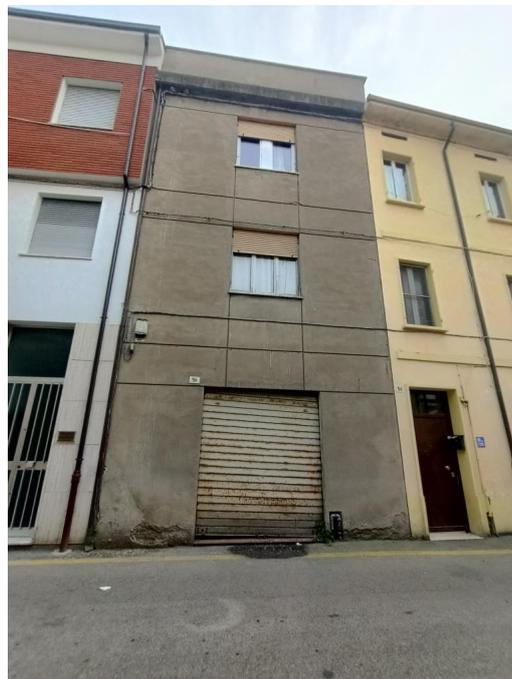
Fronte Via Francesco Nullo

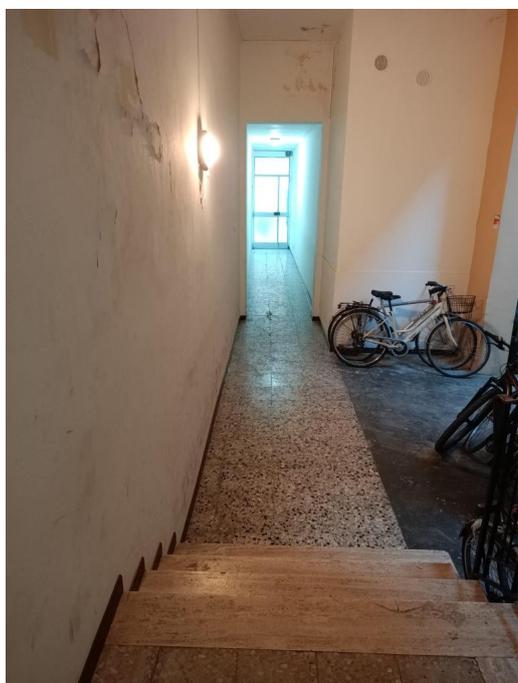
Il corridoio comune di ingresso al piano terra risulta geometricamente piuttosto lungo e stretto, pavimentato con marmette di cemento effetto "sale-pepe"; pareti intonacate e tinteggiate ma con segni di deterioramento; quattro gradini sono posti in fondo al corridoio per raggiungere il livello del vano scale, composto da due rampe parallele; scala in muratura con gradini rivestiti in lastre di marmo e ringhiera in ferro; pareti del vano scale intonacati e tinteggiati; cortile interno adiacente il corridoio pavimentato con battuto in cemento vecchio, come mostra la patina verde muschiata sulla

Corridoio di ingresso condominiale

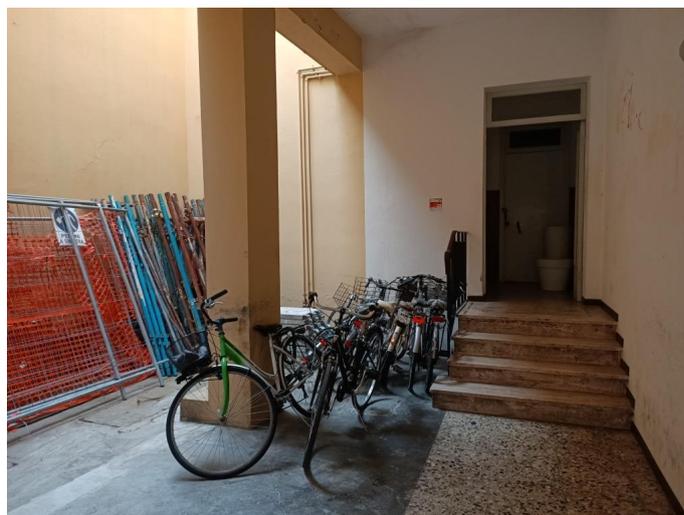
Corridoio con gradini di accesso al vano scale condominiale e scorcio cortile interno comune

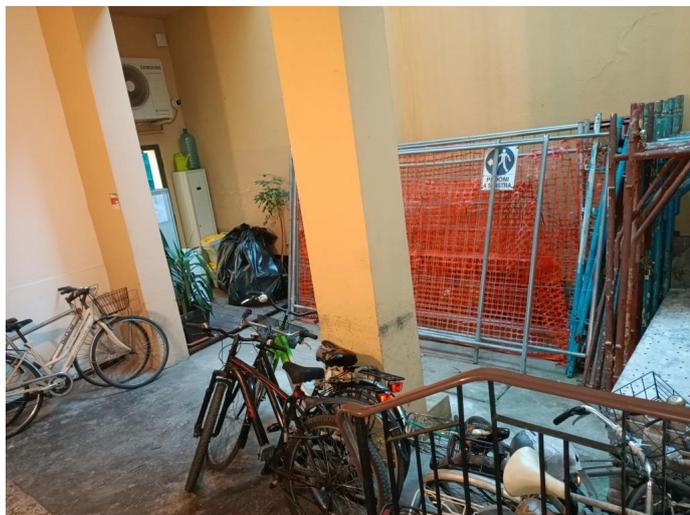
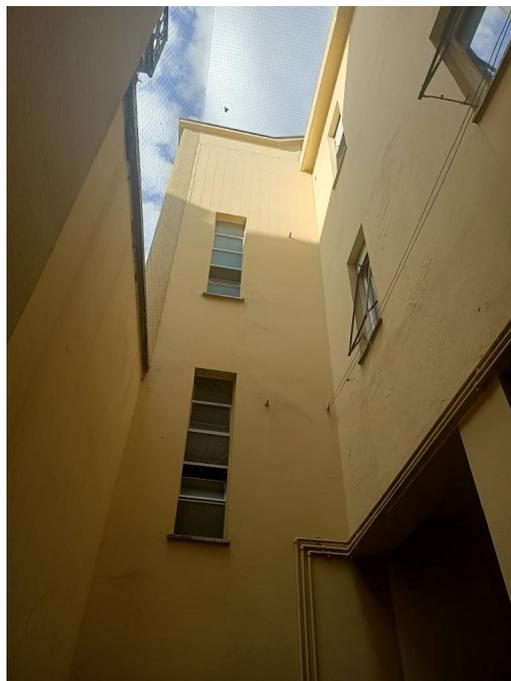
sua superficie; pareti del cortile intonacate e tinteggiate con segni di deterioramento; dal vano scale si accede al cortile interno comune in cui è situata la rampa di scala comune che scende al piano interrato; rampa coperta in muratura; questo cortile è piuttosto ammalorato anche vista la presenza di muschio sul pavimento in cemento; le pareti che racchiudono questo spazio scoperto sono piuttosto deteriorate per la presenza di segni di umidità; la scala che scende all'interrato è una vecchia rampa in muratura finita a cemento, racchiusa tra murature degradate e soffitto inclinato in tavelloni di laterizio privo di intonaco.

Cortile interno comune

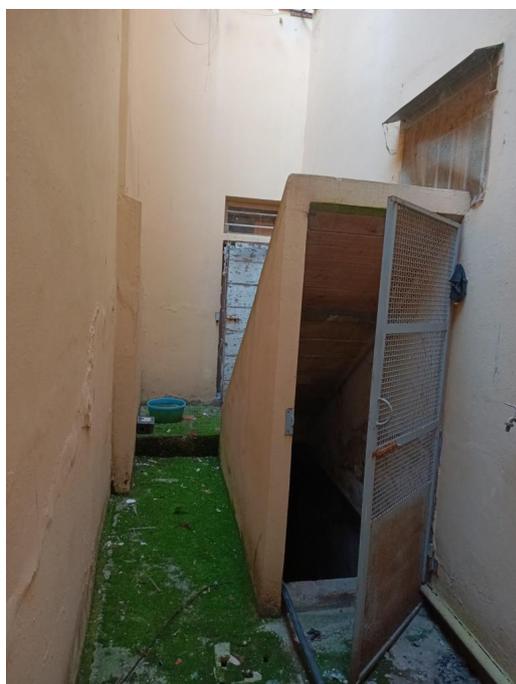
Cortile interno comune e accesso interrato

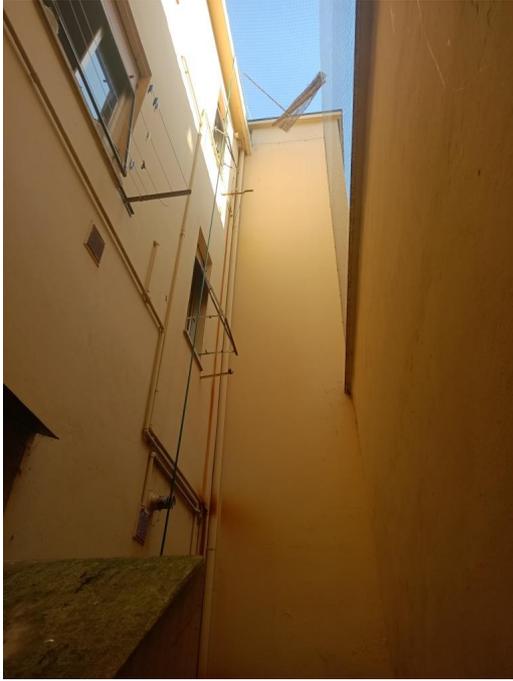
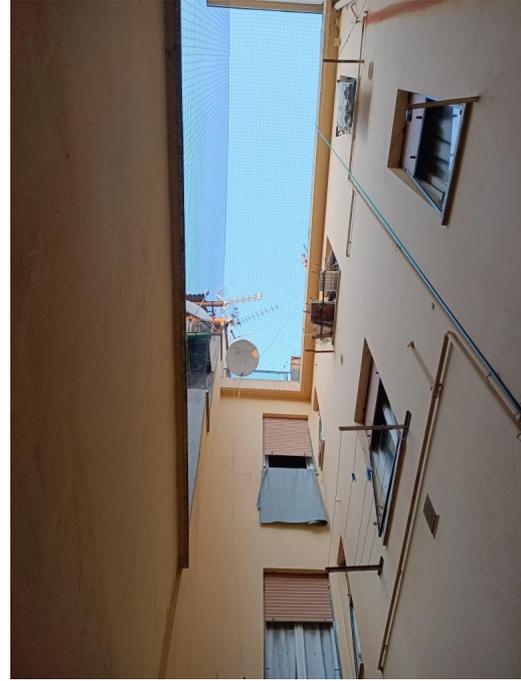
Tutte le facciate interne condominiali, ovvero quelle che delimitano i cortili interni comuni, sono intonacate e tinteggiate con segni di deterioramento.

Vista delle facciate condominiali interne con affaccio al cortile comune

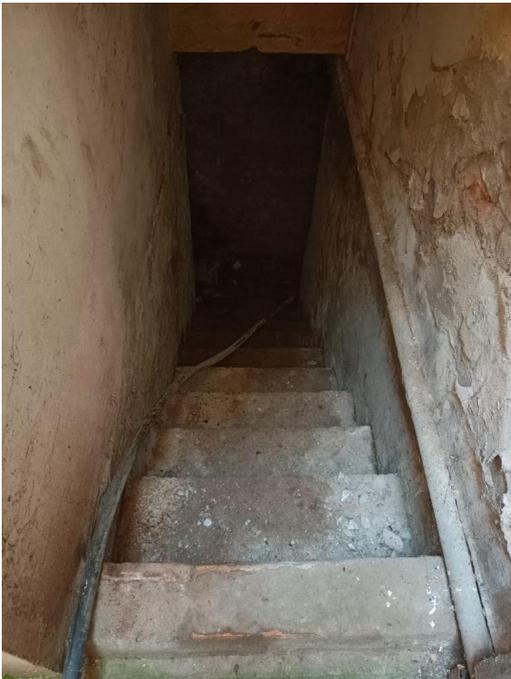
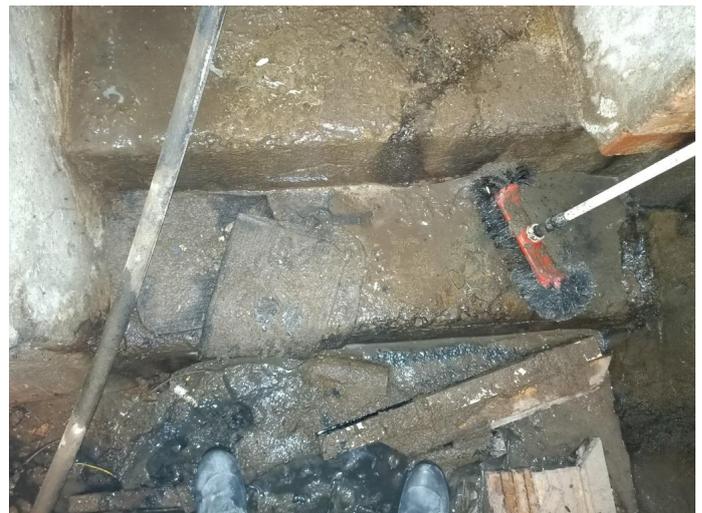
Vista rampa scala comune di accesso all'interrato con particolare ultimi gradini di arrivo con melma fangosa

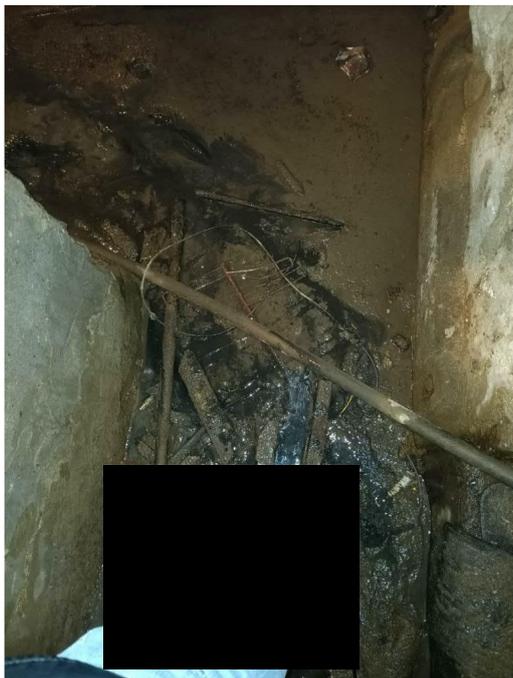
In particolare si evidenzia lo stato fortemente fatiscente di tutto l'interrato che comprende sia il corridoio comune che i vani ripostiglio fra i quali quello pertinenziale al bene pignorato (quindi compreso nell'esecuzione); si riferisce in perizia che la scrivente, in occasione del primo sopralluogo presso l'immobile (avvenuto il 04/07/2023), non ritenne sicuro scendere nell'interrato data la presenza di fango sul fondo del pavimento; infatti era presente un tubo in gomma collegato ad una pompa installata nelle cantine per evacuare acqua al loro interno; tale situazione, consultando l'amministratore, non era dovuta direttamente a causa degli eventi alluvionali del mese di Maggio 2023, ma già da prima di questi accadimenti, vi era la presenza di acqua e per questo era stata installata una pompa e messa in funzione; proprio in occasione del periodo degli eventi alluvionali, l'amministratore ha riferito che la pompa si era rotta accidentalmente, quindi l'interrato era pieno di acqua che aveva formato una fanghiglia sul pavimento. La scrivente è dunque tornata sul posto in data 14/03/2024 per accedere, ma nuovamente la situazione è apparsa la stessa, ovvero con fango per circa una "spanna" di altezza. L'unico modo di giungere all'interrato è stato quello di tornare nuovamente il giorno successivo, 15/03/2024 munita di stivali in gomma; unica calzatura adeguata al caso; accedendo a questo piano cantinato la scrivente ha riscontrato che questa fanghiglia fortemente maleodorante, era presente in tutto il corridoio comune interrato e in parte anche dentro il ripostiglio oggetto di pignoramento; osservando le pareti del corridoio interrato si è rilevata la fuoriuscita di "acqua" lungo la parete interrata in mattoni a circa 70-80 cm. di altezza; dato l'inequivocabile odore è ragionevole dedurre che si tratti di una perdita che coinvolge quantomeno anche i pozzi neri del condominio; da una rapida osservazione si rileva la presenza di svariate botole/caditoie in cemento situate nei pavimenti dei cortili interni condominiali, decisamente molto vecchie; evidentemente le fogne della palazzina richiedono manutenzione per ripristinare il dovuto funzionamento anche ai fini della salubrità e igiene dell'intero piano interrato; si è constatato che attualmente non è utilizzabile per nessuna funzione, neppure di semplice servizio. In questo stato dei luoghi del cantinato, come descritto, la scrivente si è ritrovata solo nelle limitate condizioni di entrare rapidamente e guardare il vano di interesse, che mostra la sagoma geometrica coerente con quella di cui alla planimetria catastale, quindi scattando velocemente qualche foto, ma non si è potuta trattenere in questo spazio per il tempo necessario che avrebbero richiesto le misurazioni sul posto vista la circostanza dell'ambiente in quel momento, da non ritenersi opportuna e sicura se protratta a lungo, ma neppure per l'impossibilità materiale di andare a contatto diretto con le superfici murarie, che richiederebbero degli usuali rilievi anche con strumento laser, dato che questo oggetto dovrebbe poggiare di fatto su pavimenti e pareti.

Corridoio comune interrato con melma fangosa

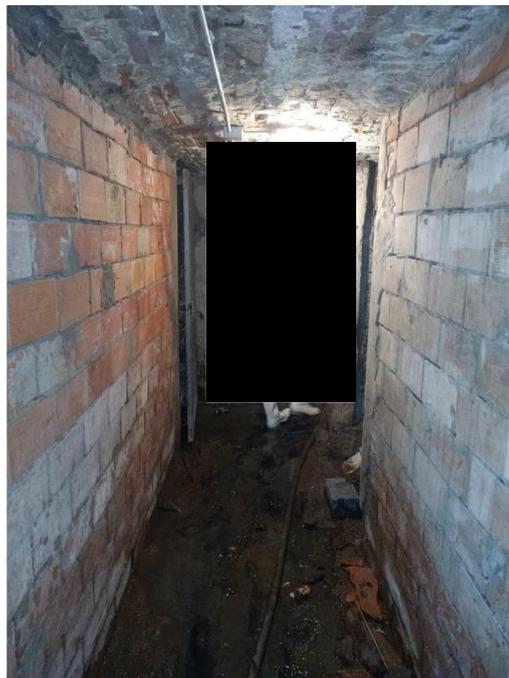
Si precisa che tutto il piano interrato, come anche rilevabile dalla planimetria catastale di primo impianto del 1939, è strutturalmente un unico ambiente con soffitto a volta faccia a vista; i locali in cui è suddiviso, per quanto visibile nelle condizioni in cui è stato visitato dalla scrivente, probabilmente sono separati da tramezzi in forati realizzati successivamente; nel 1962 c'erano.

Corridoio comune interrato e divisorie interne

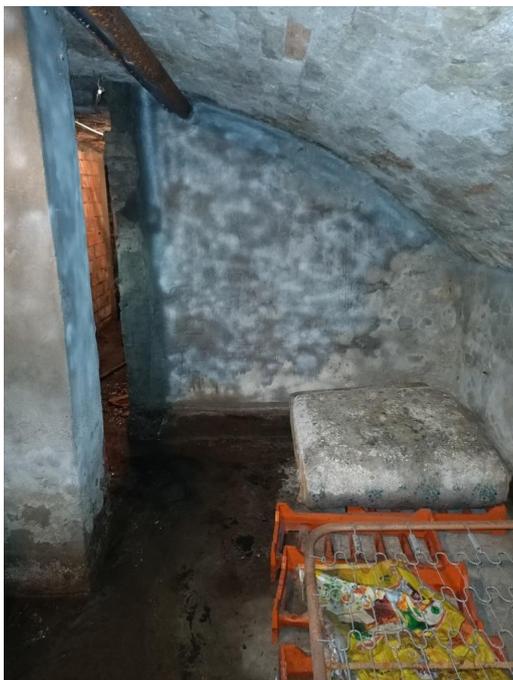
Ad ogni modo, il ripostiglio compreso nel pignoramento, è costituito da un unico locale interrato con soffitto a volta in mattoni a vista; le pareti sono in parte intonacate e soprattutto nella parte bassa piuttosto ammalorate; il locale è risultato libero e sgombro da cose a parte una semplice rete da letto ed un materasso poggiato a terra. La pompa ad immersione collocata nel piano interrato è visibile dal ripostiglio perché è collocata fra questo locale e quello adiacente.

L'altezza nel punto più basso circa ml. 1,00 stimato dalla scrivente e nel punto più alto circa ml. 2,00 stimato dalla scrivente, ma non misurato sul posto e neppure indicato nella planimetria catastale. Questo locale è dotato di punto luce al suo interno, collocato a soffitto; è presente un serramento con funzione di porta, costituito da telaio in ferro e grata in ferro.

Vista del Ripostiglio interrato pignorato e particolare pompa condominiale ad immersione installata a terra e visibile dal ripostiglio pignorato.

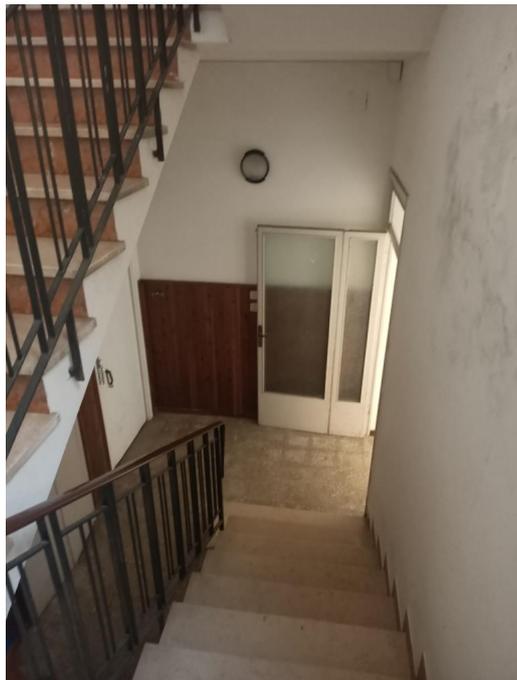
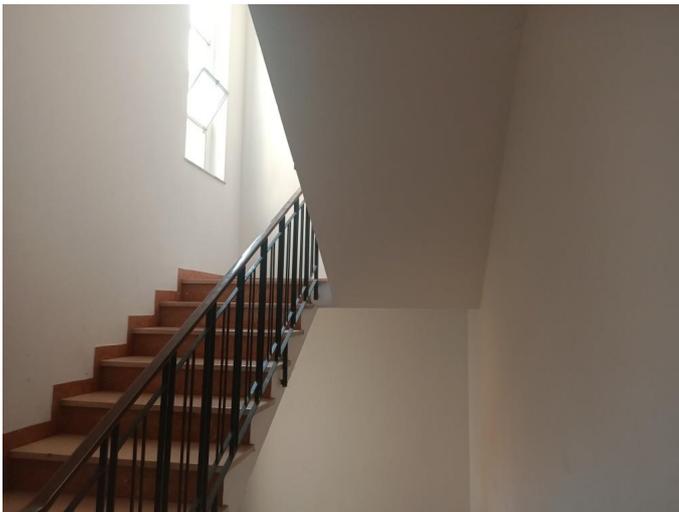
Vano scale condominiale

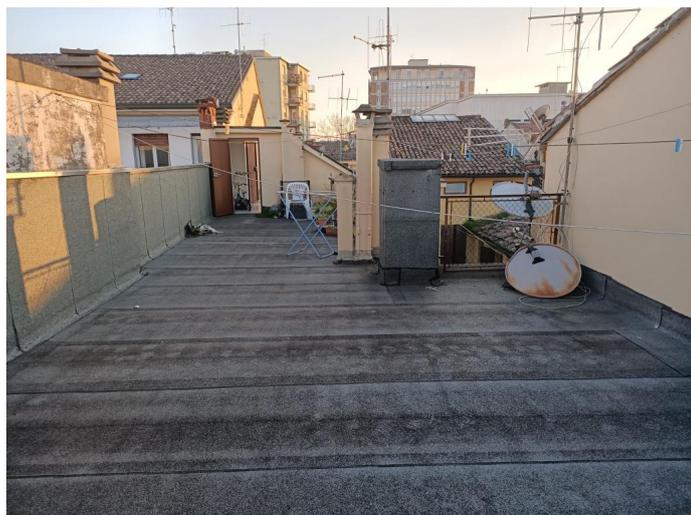
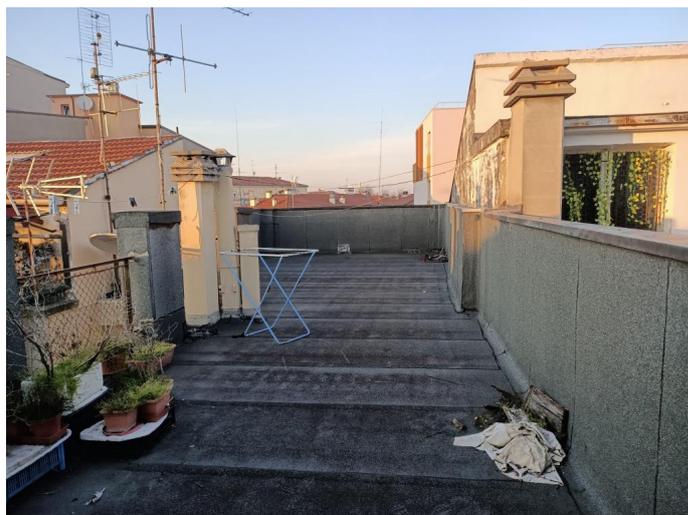
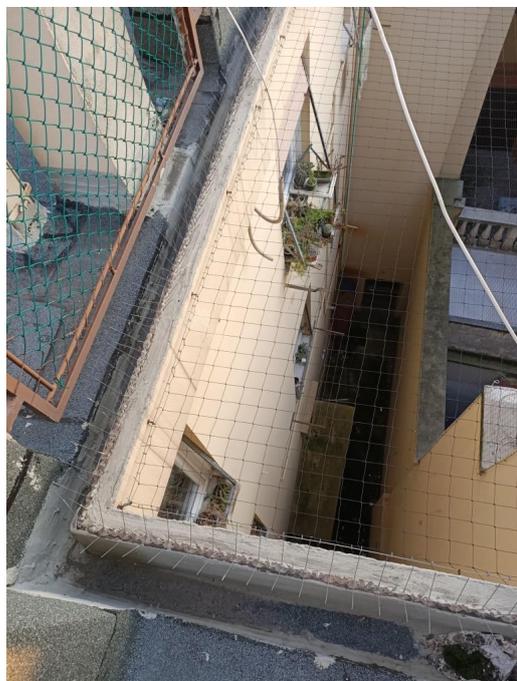
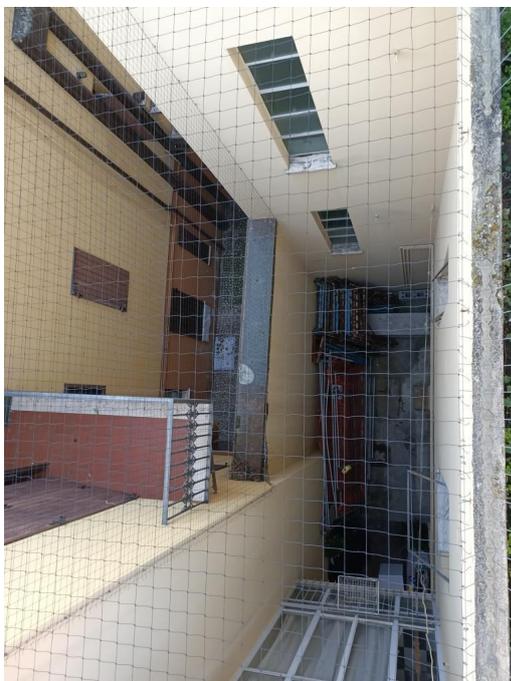
La copertura piana risulta comodamente accessibile grazie alla scala condominiale che raggiunge questo livello; il pianerottolo di arrivo è anch'esso protetto e chiuso; infatti vi sono sia una porta a destra sia una a sinistra che conducono ad entrambe le porzioni di copertura; il tetto piano, ove non vi sono le facciate in aderenza dei fabbricati confinanti, è protetto da parapetti su tutti i lati e tratti verso il vuoto (parapetti sia in muratura che metallici); il piano di calpestio del tetto piano è costituito da carta catramata che sembra piuttosto recente e che arriva a tutta altezza lungo i parapetti in muratura, nella porzione del condominio verso la Via Francesco Nullo; mentre la porzione verso la Via Giorgio Regnoli risulta pavimentata con piastrelle dall'aspetto piuttosto vecchio. Questa copertura pare essere utilizzata anche come stenditoio.

Viste copertura piana  
comune e viste  
dall'alto dei cortili  
interni comuni

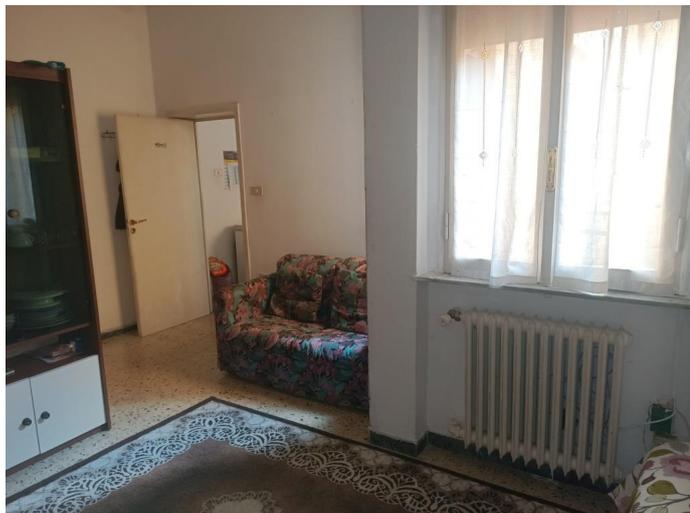
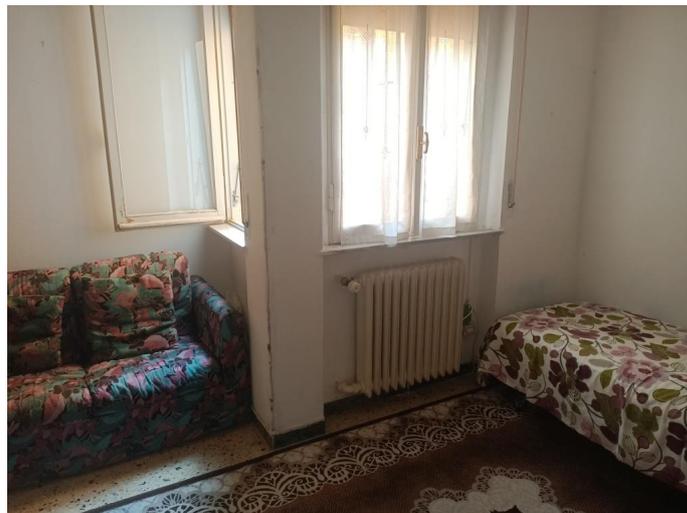
Lo stato generale dell'appartamento è da ritenersi mediocre osservando carenza di manutenzione ordinaria generale quale ad esempio agli infissi ove si rileva la verniciatura deteriorata, carenza all'imbiancatura interna di pareti e soffitti, livello generale delle finiture; i sanitari del bagno,

Soggiorno

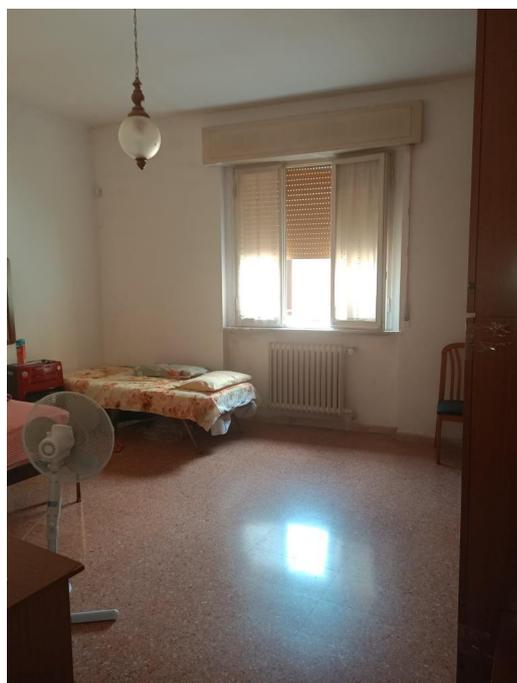
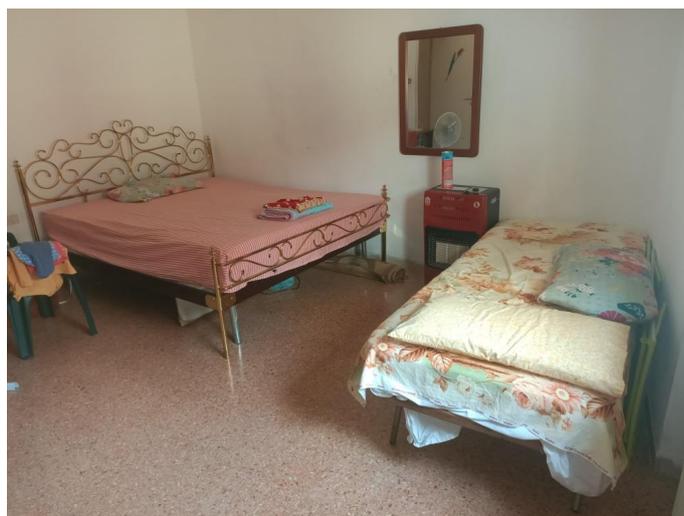
Camera da letto

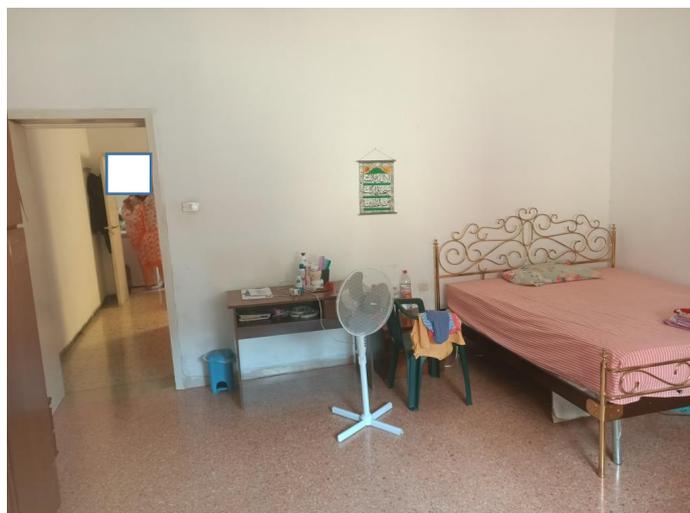
Camera da letto con vista finestra centrale e affaccio su Via Francesco Nullo e porta interna di comunicazione con il soggiorno.

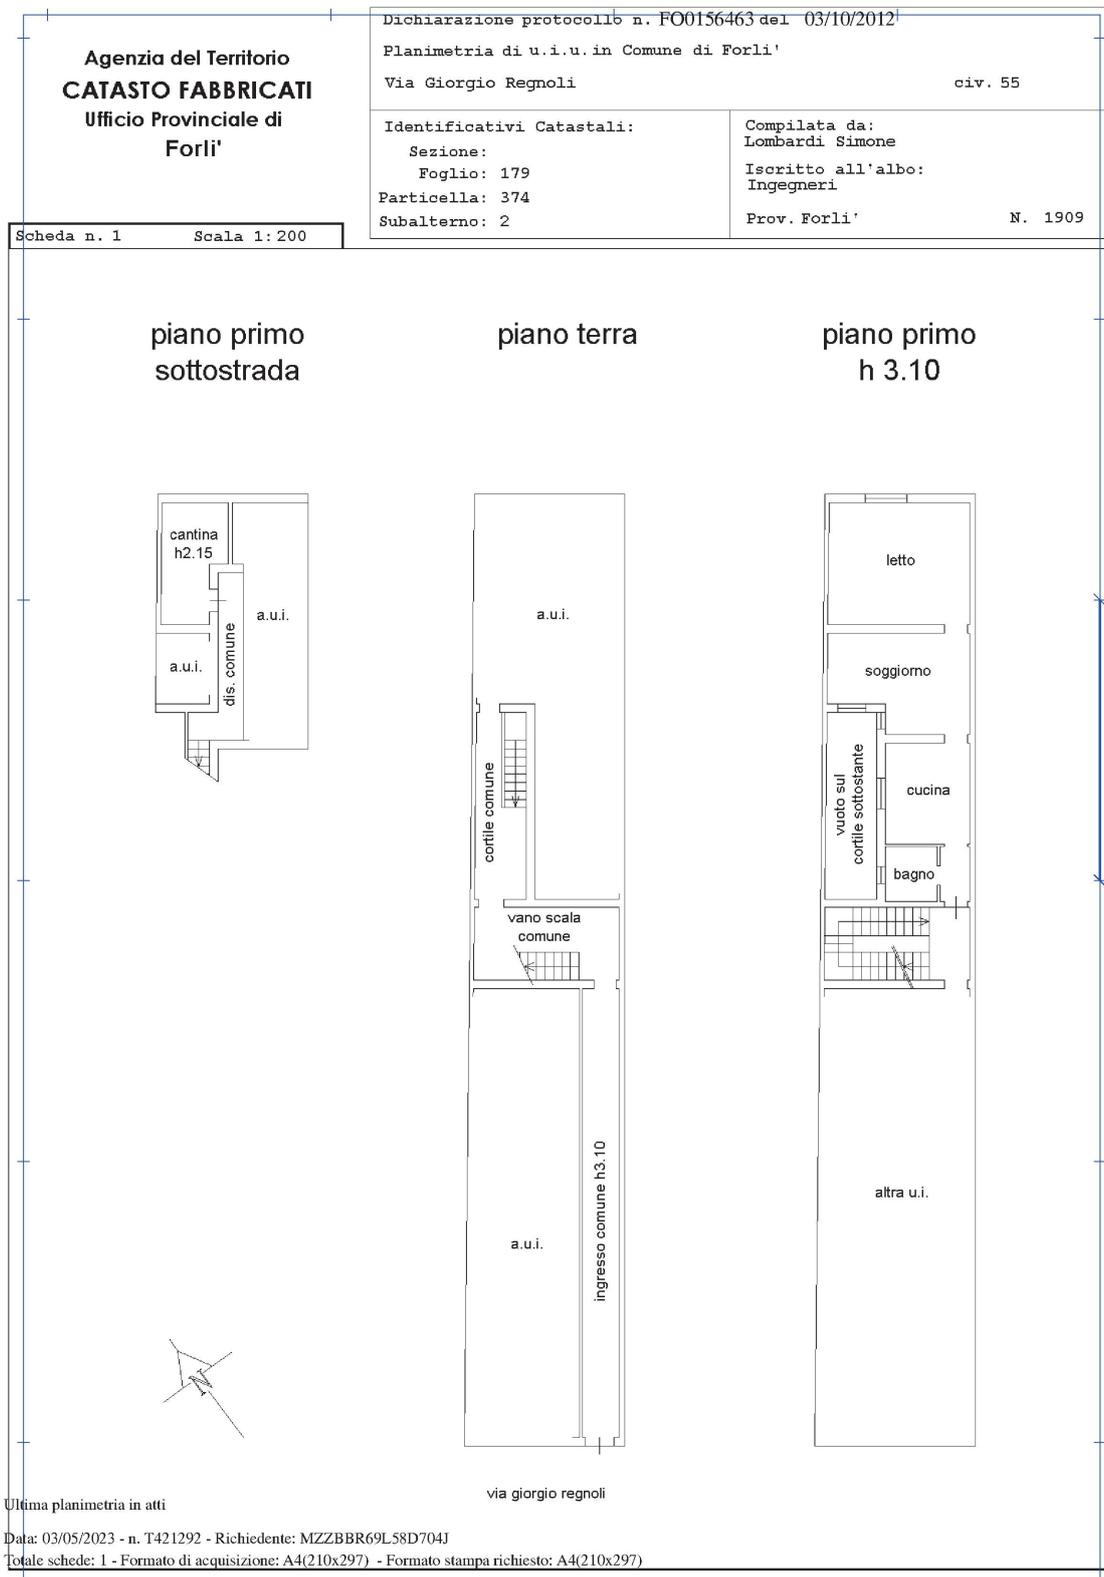
## 05) PLANIMETRIA

Non avendo potuto effettuare le misure sul posto, si indicano le dimensioni calcolate graficamente sulla planimetria catastale che sono: lunghezza massima circa ml. 4,00; lunghezza minima circa ml. 1,80; larghezza massima circa ml. 2,10; larghezza minima circa ml. 1,40 (queste due larghezze derivano dal fatto che vi è un “sette”); superficie interna utile netta pari a circa mq. 7,85.

Si riporta la pianta catastale attuale appartamento primo piano con ripostiglio interrato (All.16):

- **Demolizione di parte della parete divisoria spessore cm. 10 non portante fra cucina e corridoio;**
- **Realizzazione di spalletta muraria spessore cm.10 non portante nella cucina (nicchia caldaia).**
