TRIBUNALE DI FORLÌ
Sezione Fallimentare
GIUDICE DELEGATO: Dott.ssa BRANCA MARIA CECILIA

LIQUIDAZIONE CONTROLLATA N° 28/2023

RELAZIONE TECNICA DI STIMA “EPURATA”

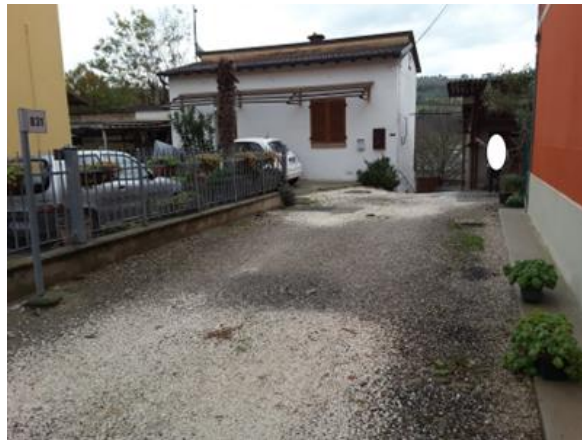
L'immobile è abbinato, da un lato, ad un fabbricato di altra proprietà ed è posto in seconda linea rispetto alla strada "Viale dell'Appennino". E' accessibile per mezzo di uno stradello delle dimensioni tali da consentire l'accesso alla proprietà di cui alla presente procedura, sia a piedi che con veicoli a motore di normali dimensioni, posto fra i lotti di cui alle particelle 34 e 130, ed identificato con la particella 134 (catastralmente censito come "area" a partita 2 [accessori comuni a enti rurali]) che appare essere una traversa di Viale dell'Appennino.

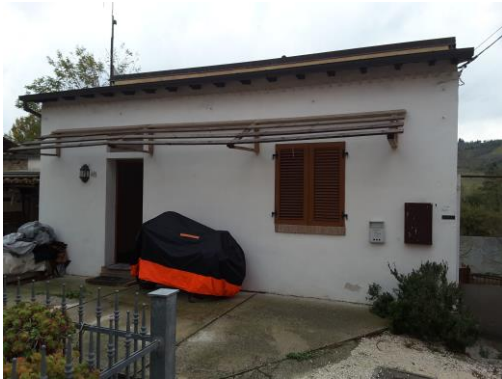
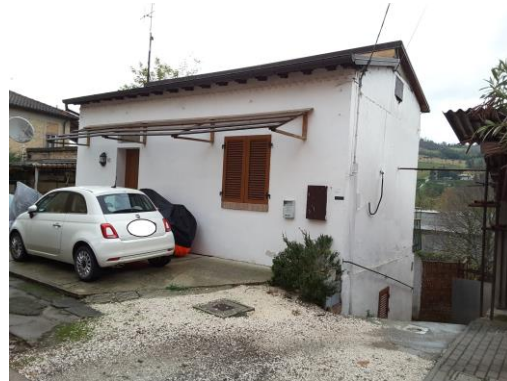
Il fabbricato si sviluppa su due piani, di cui uno parzialmente interrato (da un lato); ha struttura portante di tipo misto, copertura a due falde sfalsate con struttura in latero cemento e soprastante guaina bituminosa completa di manto in laterizio; i canali di gronda ed i pluviali sono in rame.

Le facciate esterne sono intonacate e tinteggiate di colore bianco, in alcuni

punti quest'ultima risulta distaccata.

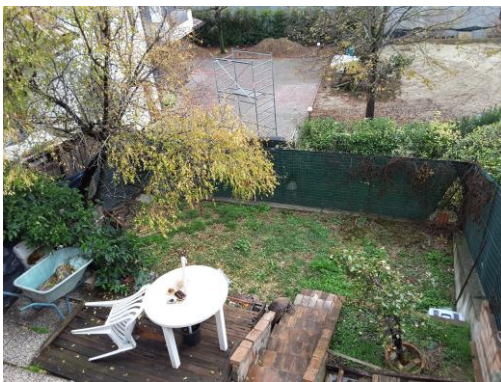
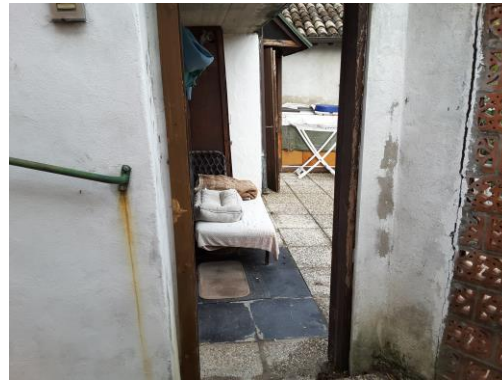
L'area cortilizia pertinenziale è recintata solo sul retro, realizzata con paletti di ferro e rete metallica plastificata.

L'area sul retro è in parte adibita a camminamenti e spazio pavimentato con lastre autobloccanti in graniglia lavata, mentre la restante parte è adibita ad area verde con prato.

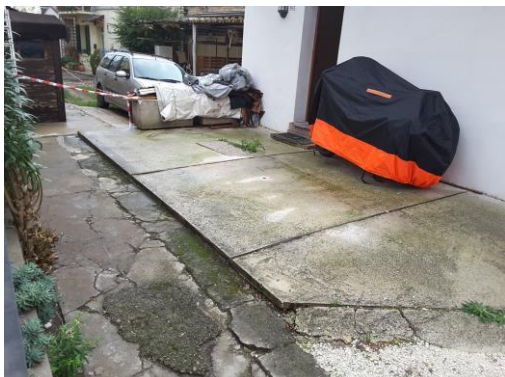
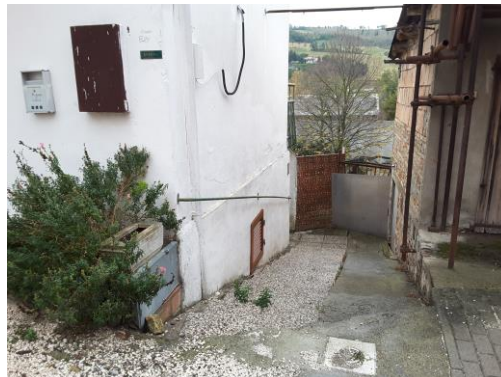
Sul lato libero e sul fronte l'area invece è priva di delimitazioni e recinzioni.

Sul fronte l'area è completamente pavimentata con soletta in battuto di cemento; mentre il lato libero, in pendenza, è costituito da gradoni per il collegamento tra la corte sul fronte strada e quella sul retro in quanto poste su

due distinti livelli di calpestio. I gradoni sono rivestiti in graniglia lavata.

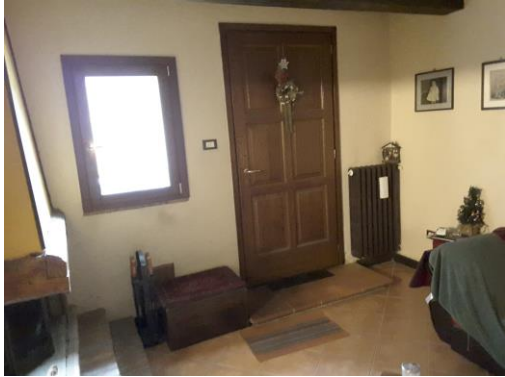
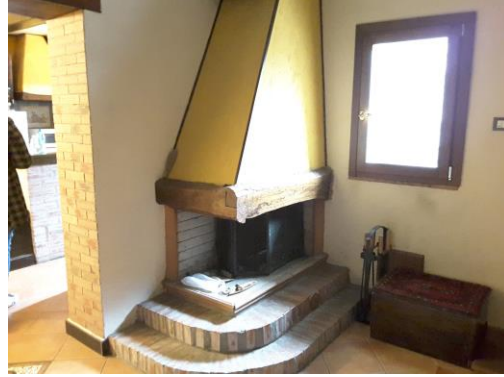
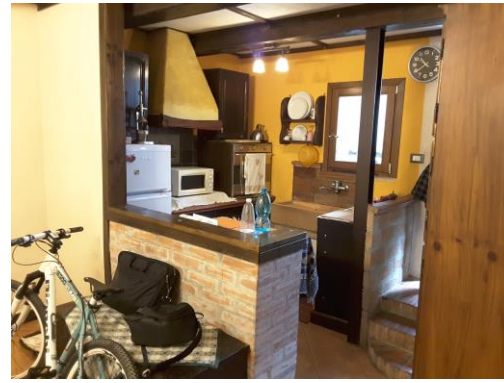
In occasione del sopralluogo è stato accertato che, di fatto, lo stato autorizzato da titoli edilizi, non è rispettato poiché il piano terra è adibito a zona abitabile e non a servizi come dovrebbe essere, in quanto i due vani sono utilizzati a cucina (con tutti gli attacchi necessari a tale uso) e sala da pranzo/soggiorno, mentre il piano primo pur mantenendo la destinazione abitativa presenta alcune difformità rispetto al titolo comunale.

-al piano terra (dell'altezza utile di circa mt. 2,40 sotto trave) accessibile per mezzo di una porta in legno a bugne in affaccio sull'area cortilizia è presente un

vano soggiorno di circa mq. 16,00, dotato di camino a legna, direttamente collegato per mezzo di apertura ad arco al vano adibito a pranzo con cucina a vista, della superficie complessiva mq. 16,70;

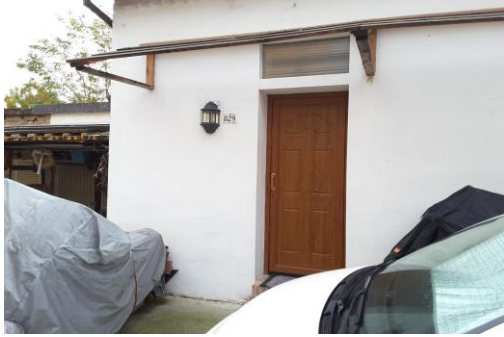
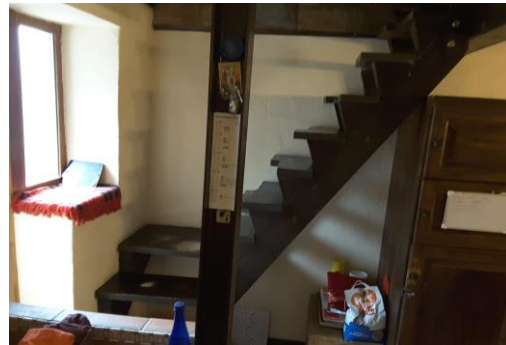
-al piano primo, accessibile sia per mezzo di una porta in legno a buglia con affaccio sulla corte posta sul fronte del fabbricato, che direttamente dal piano terra per mezzo di una scaletta in legno stretta e ripida, è presente una camera da letto di mq. 16,30 circa con adiacente balcone di mq. 4,20 circa avente affaccio sul giardino posto sul retro del fabbricato; un'ampia zona ingresso/disimpegno (locale autorizzato a cucina) di mq. 19,90 circa ed un bagno di mq. 5,00 circa.

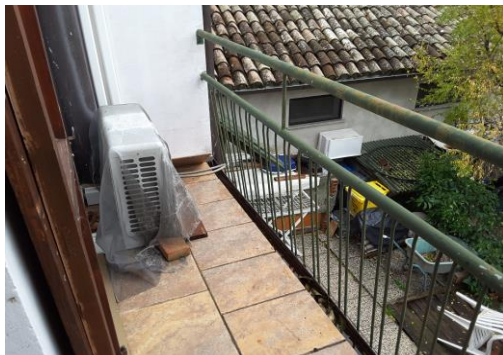
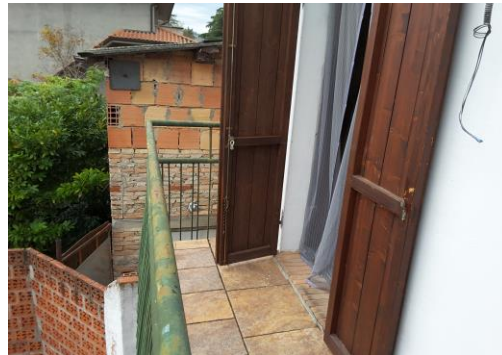
Il balcone ha struttura in c.a., pavimentazione da esterno del tipo antigelivo e dispone di parapetto con un'altezza non regolamentare rispetto alla normative di sicurezza (troppo basso). Inoltre si presenta alquanto arrugginito, presumibilmente dovuto ad una mancata manutenzione nel corso degli anni trascorsi.

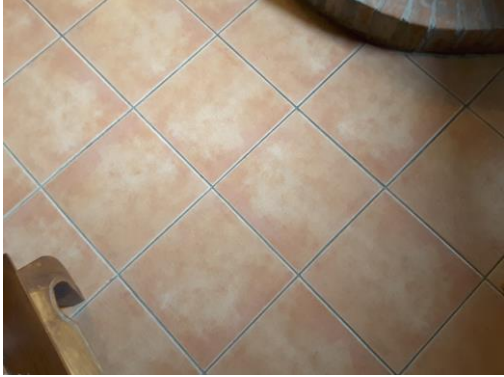
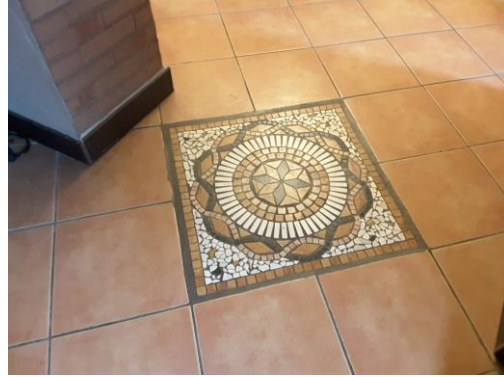
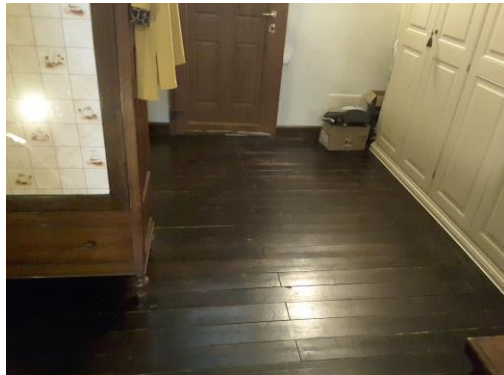
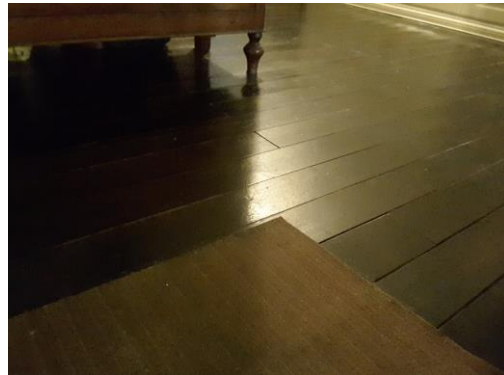
La pavimentazione dell'intero piano terra è in materiale ceramicato simil cotto fugato. Quella del piano primo, ad eccezione del bagno, è in listelli di legno, rovinata in alcuni punti.

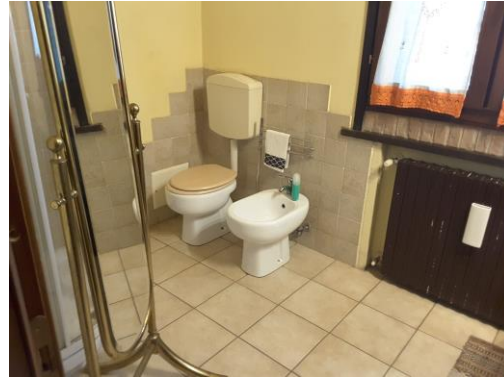
Il pavimento del bagno ed il rivestimento delle sue pareti, esclusivamente in corrispondenza dell'ubicazione dei sanitari e del lavello, sono in materiale ceramicato, mentre le restanti porzioni di parete sono intonacate e tinteggiate. E' completo di tutti i vasi sanitari e doccia idromassaggio.

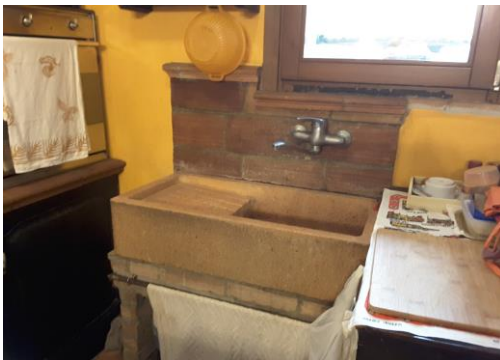
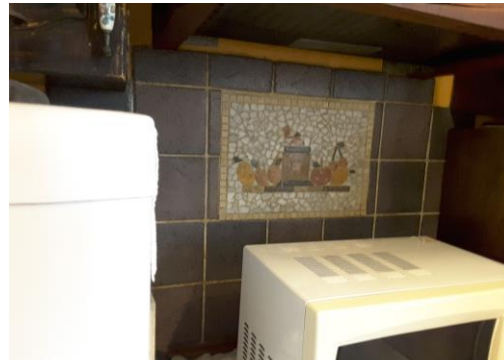
La parete attrezzata della zona cucina/angolo cottura ricavata al piano terra (senza titolo autorizzativo) ha le pareti rivestite con piastrelle.

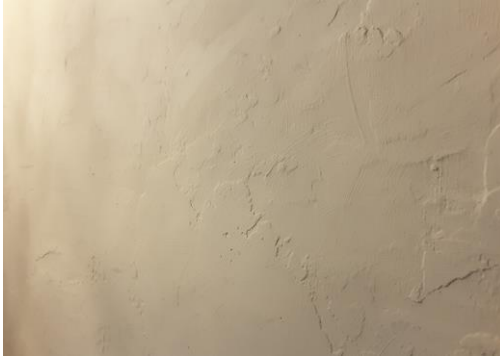
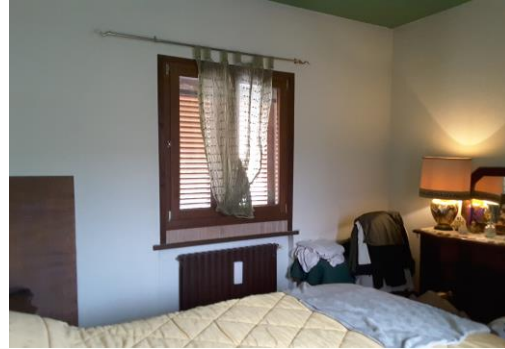
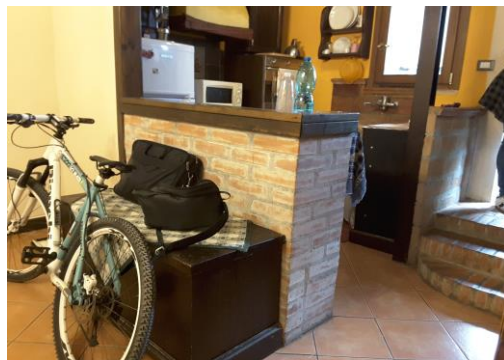
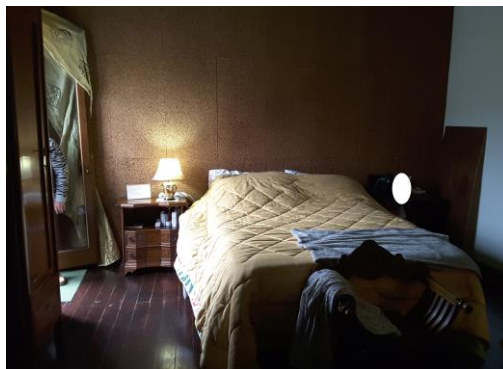
Le pareti interne degli ambienti sono intonacate e tinteggiate in modo irregolare, salvo alcune porzioni al piano terra in corrispondenza dell'arco e del muretto di separazione della zona angolo cottura, che sono in mattoni faccia vista, e di una parete della camera da letto che è rivestita con pannelli in sughero.

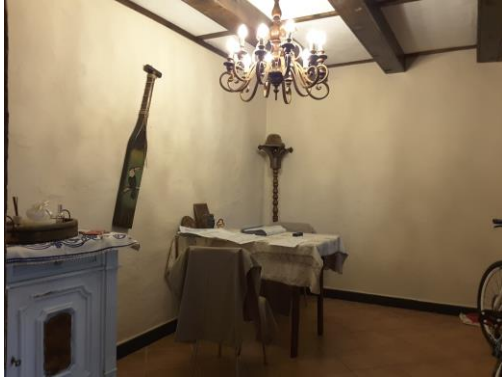
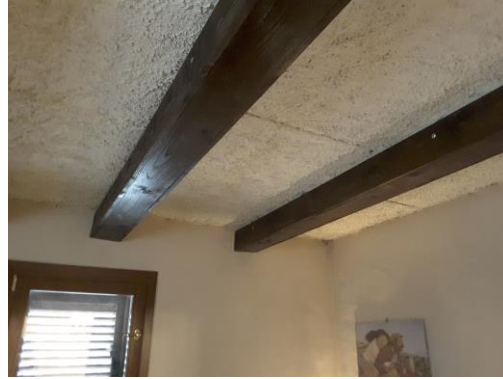
Il soffitto del piano terra è in travi di legno a vista e controsoffitto in cartongesso e/o materiale simile, mentre quello del piano primo è di tipo piano tradizionale intonacato e tinteggiato.

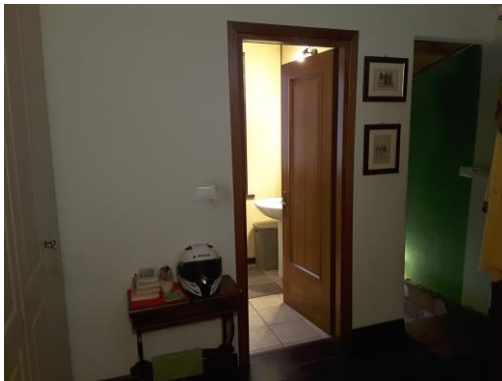
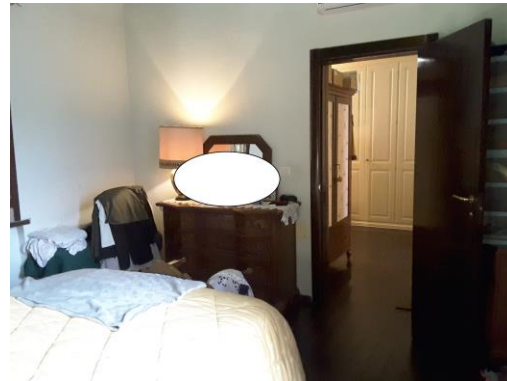
Le porte interne, e nello specifico quella del bagno e della camera da letto sono rispettivamente in legno massello e in legno tamburato mogano.

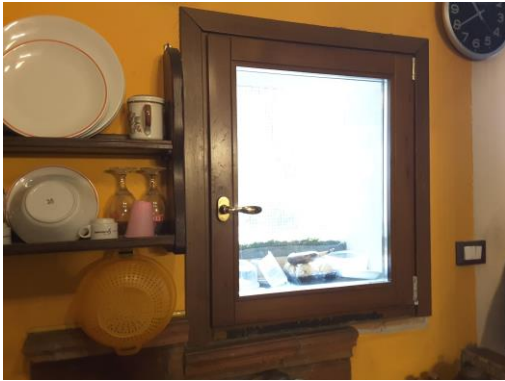
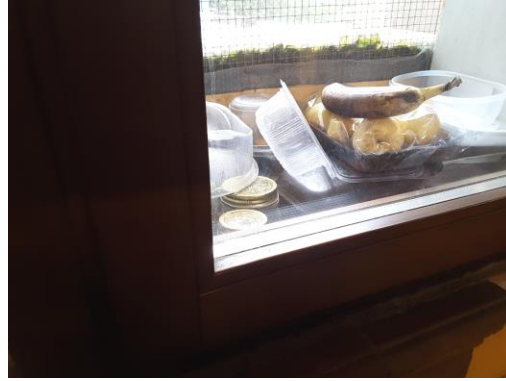
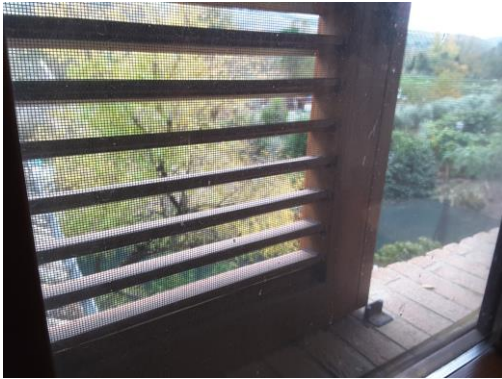
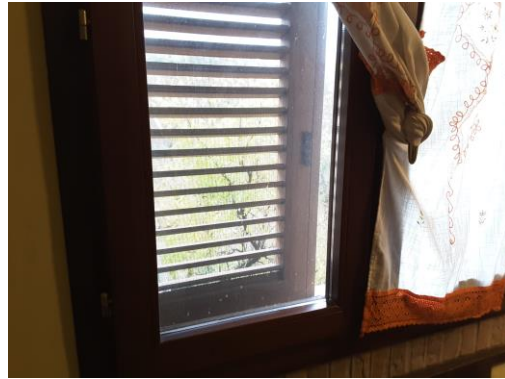
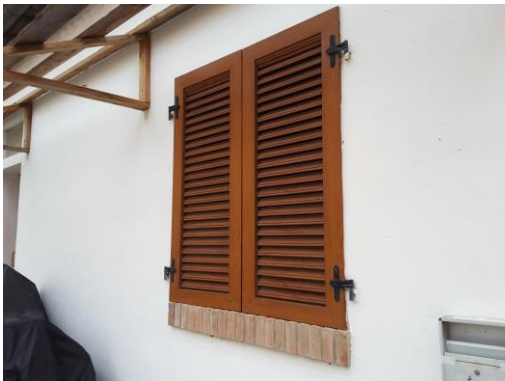
Gli infissi esterni sono in legno con vetro camera, in parte corredati di zanzariere. Il sistema oscurante è costituito da scuroni esterni in parte in pvc ed in parte in legno; questi ultimi risultano rovinati, presumibilmente dovuto ad una mancata manutenzione nel corso del tempo.

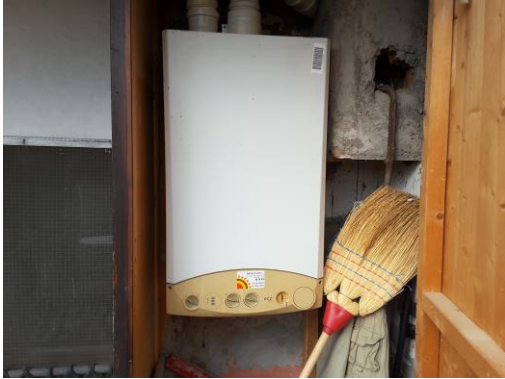
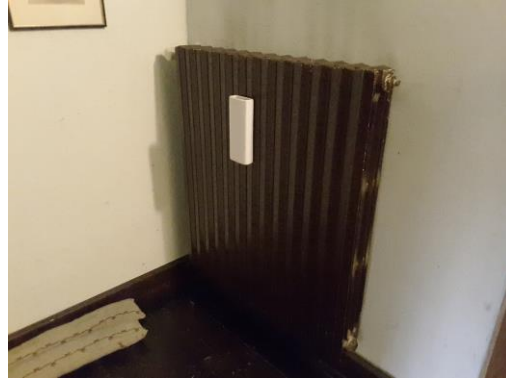
L'immobile dispone di impianto elettrico civile, del tipo sottotraccia. L'impianto di

riscaldamento è di tipo autonomo; costituito da caldaia a gas metano posta all'esterno e da termosifoni in ghisa/acciaio verniciati.

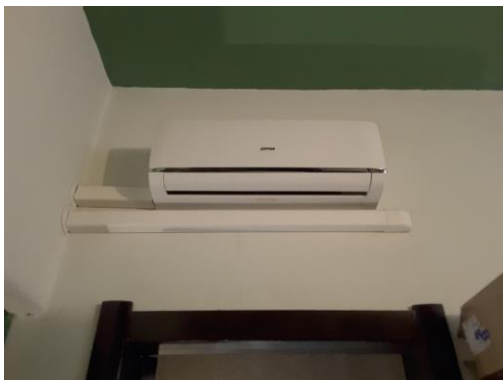
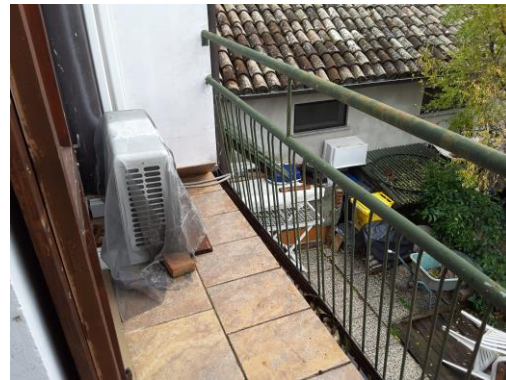
Nella camera da letto è presente split per aria condizionata con macchina di condensazione nel balcone adiacente.
