**TRIBUNALE DI FORLI'**  
**Esecuzione Immobiliare n° 172\2018**

**PROSPETTO RIEPILOGATIVO**  
**ED IDENTIFICATIVO DELL'IMMOBILE**

**LOTTO 1**

**Complesso immobiliare costituito da fabbricati uso agricolo**

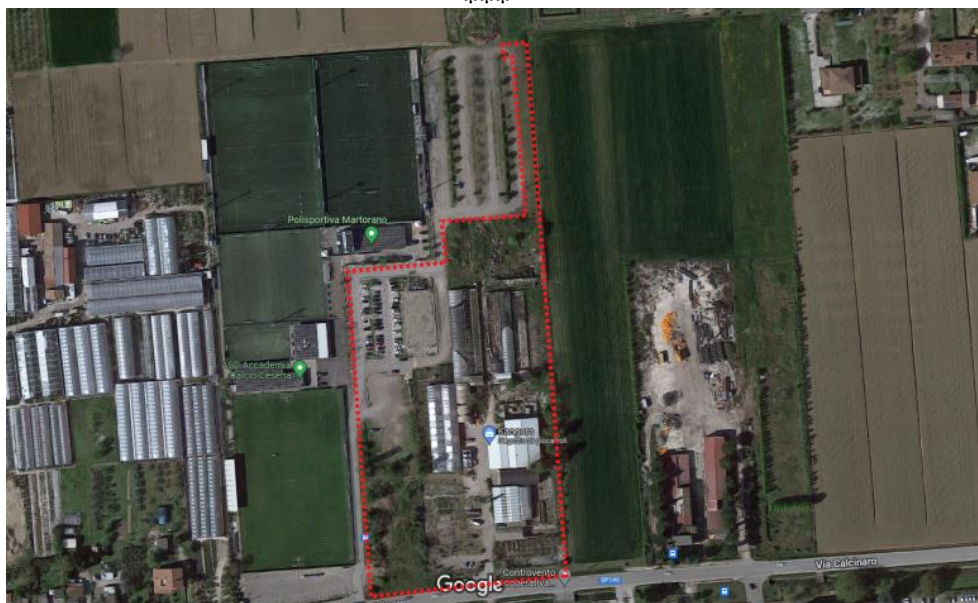
L'immobile è composto da corpi di fabbrica che si elevano per uno, due e tre piani, serre (in buona parte crollate) oltre a terreni nudi. Su parte del terreno, come si rileva dalla aero foto di cui sopra, sono insistenti opere di urbanizzazione abusive (parcheggi, corsie di manovra, impianti tecnologici relativi ecc.), che attualmente sono utilizzate dalla società sportiva confinante.
