TRIBUNALE DI FORLÌ

Relazione di stima per l'E.I. n° 83/22

Forlì, 07/07/2023

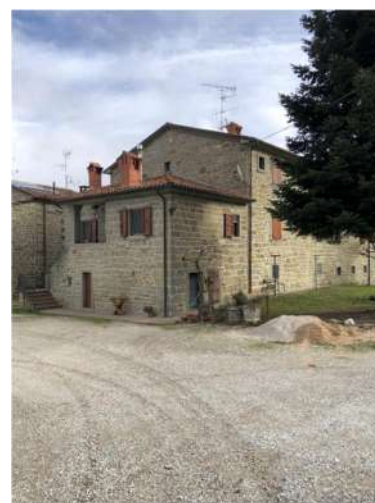
Porzione di fabbricato residenziale sito in Comune di Bagno di Romagna, località Crocesanta-Sega n.33, costituita da un appartamento posto ai piani terra, primo e secondo, con i relativi proporzionali diritti di comproprietà sulle parti comuni del fabbricato di cui tale porzione fa parte, tali per legge, regolamento, destinazione o titoli di provenienza, con ingresso indipendente dalle altre unità immobiliari. Il fabbricato all'interno del quale è ubicata l'unità immobiliare si sviluppa per tre piani fuori terra. L'edificio si compone di tre abitazioni ciascuna con ingresso indipendente, oltre alla corte comune (Particella 256) che costituisce B.C.N.C.. Il fabbricato, in pietra a vista, si presenta come la tipica struttura colonica a pianta rettangolare regolare. Le coperture, a falde

presentano manto in coppi. La corte comune non è recintata ed è in parte pavimentata in ghiaia. Il fabbricato e le relative aree scoperte risultano insistere ed essere parte del terreno distinto al Catasto Terreni del Comune di Bagno di Romagna nel Foglio 99 con la particella 256, Ente Urbano della superficie catastale di mq. 974. Nel complesso lo stato di conservazione del fabbricato può dirsi discreto/buono.
