TRIBUNALE di FORLI'

Esecuzione Immobiliare n° 81\2023 (Legge *CARTABIA*)

RELAZIONE TECNICO ESTIMATIVA **con** **ALLEGATI**

**Lastrico solare (terrazzo) al 6° piano, sito in Cesenatico,
località Valverde, viale Giotto n° 40**

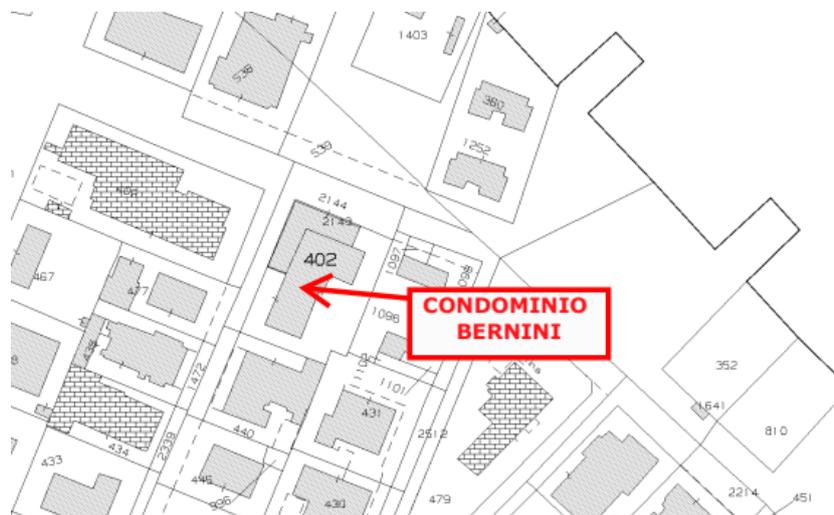
Planimetria catastale rappresentativa - fuori scala

Alla data del sopralluogo (07.09.2023) l'immobile pignorato (lastrico solare) si presentava ben identificato ed identificabile; lo stesso risulta delimitato da parapetto perimetrale su due lati e muretti di divisione con le altre proprietà su due lati, oltre a porzione delimitata dalla muratura del vano scala condominiale, ove posta la porta di accesso al terrazzo; l'androne condominiale al piano terra e il vano scala risultano in loco ben identificabili.

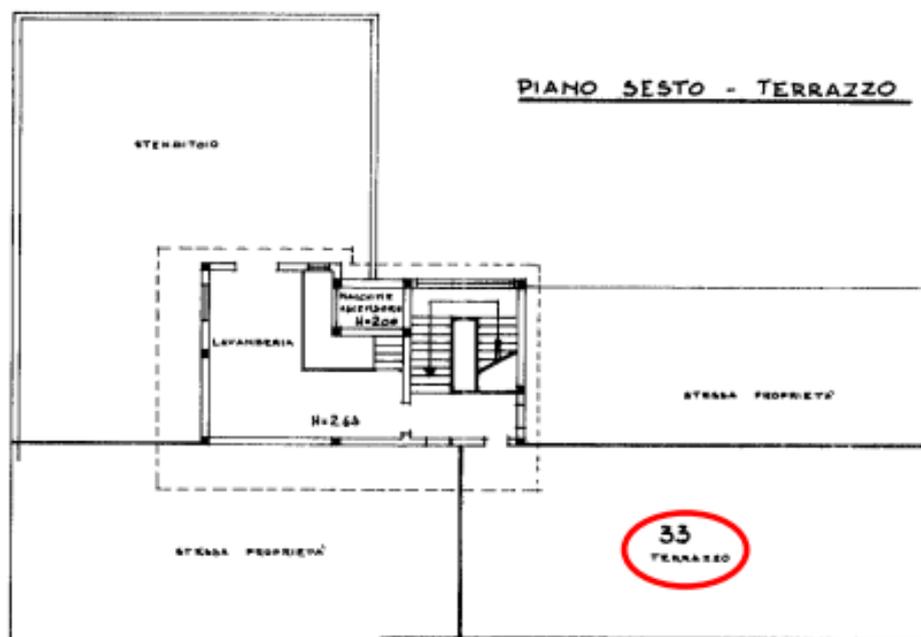
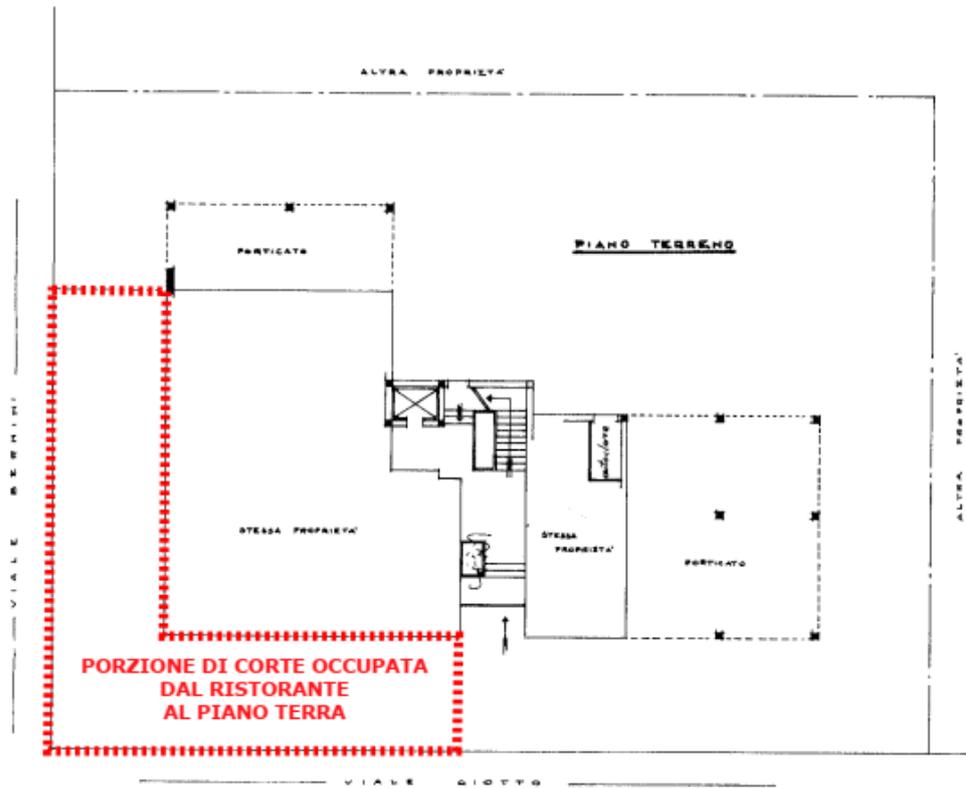
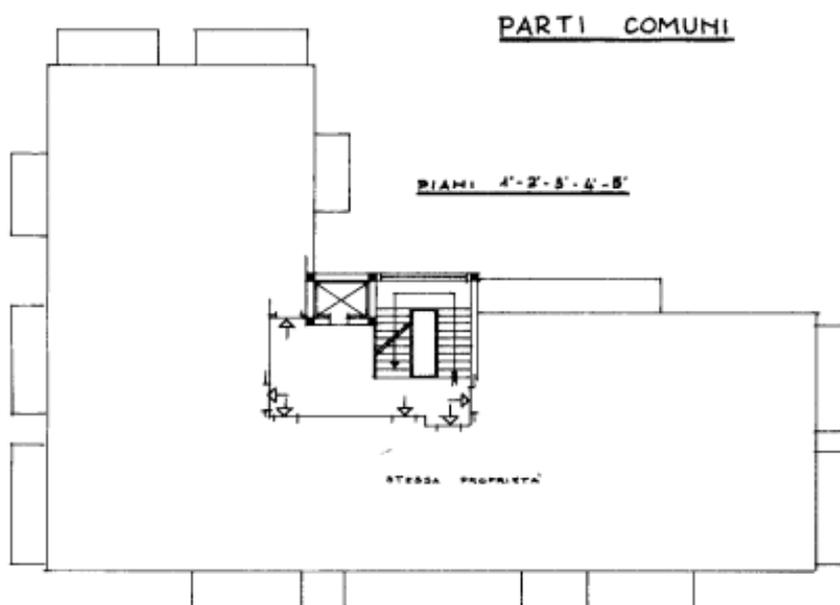
**RAPPRESENTAZIONE PARTI COMUNI DEDOTTE DALLA
PLANIMETRIA CATASTALE DELL'UNITA' PIGNORATA**

Il bene pignorato risulta correttamente rappresentato nella planimetria catastale richiesta dall'Esperto presso l'Agenzia delle Entrate – Territorio di Forlì. Le parti comuni NON risultano (tutte) correttamente rappresentate; sarebbe opportuno che il Condominio incaricasse un tecnico per redigere il Quadro delle Parti Comuni.

La planimetria catastale dell'immobile (subalterno 33), risulta aggiornata rispetto allo stato dei luoghi (fatto salvo per le parti comuni nella stessa a suo tempo rappresentate in quanto l'intero fabbricato condominiale NON è dotato del Quadro delle Parti Comuni), e pertanto non si ravvisa la necessità di aggiornamento della stessa che risulta depositata presso l'A.d.E. di Forlì, per la quale si attesta la conformità ai sensi dell'art. 29 comma 1 bis Legge 27.02.1985 n. 52 e s.m.i., precisato che le lievi modifiche eventualmente riscontrabili fra lo stato dei luoghi e la planimetria catastale, non incidono sulla modifica della rendita catastale che per il caso di specie non esiste (categoria F\5).

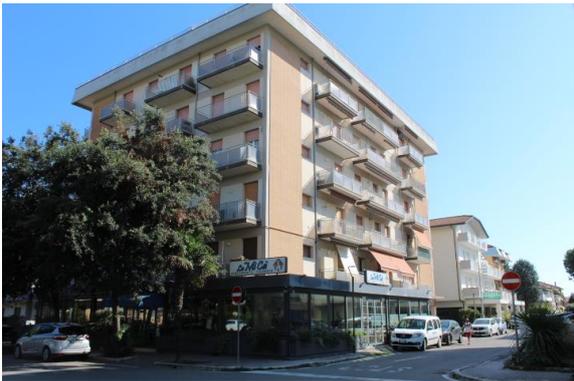
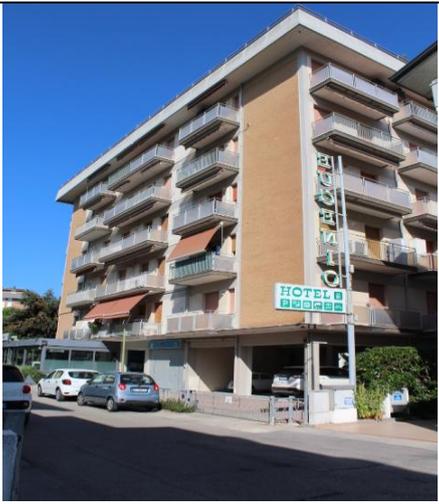
<p>PROSPETTO FRONTE VIALE BERNINI (a sinistra) e VIALE GIOTTO (a destra)</p>	<p>PROSPETTO FRONTE VIALE GIOTTO (a sinistra) e LATO OVEST (a destra). IN ALTO, IN ANGOLO FRA I DUE LATI, E' POSTO IL TERRAZZO</p>

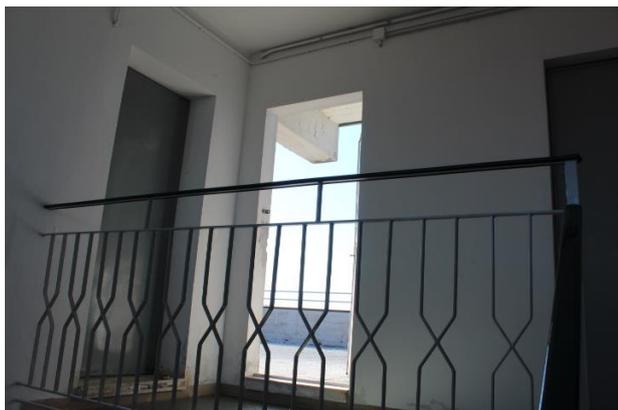
PIANEROTTOLO SCALE CONDOMINIALI AL 6° PIANO, E ACCESSO AL TERRAZZO PIGNORATO

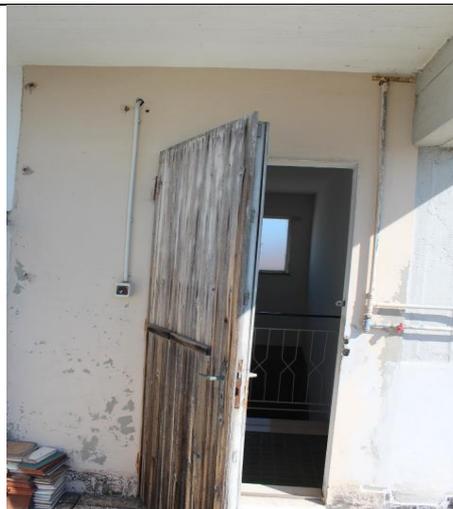
PORTA DI ACCESSO AL TERRAZZO. SI NOTANO L'INTERRUTTORE ELETTRICO (a sinistra) e LA TUBAZIONE DI ADDUZIONE ACQUA (a destra)

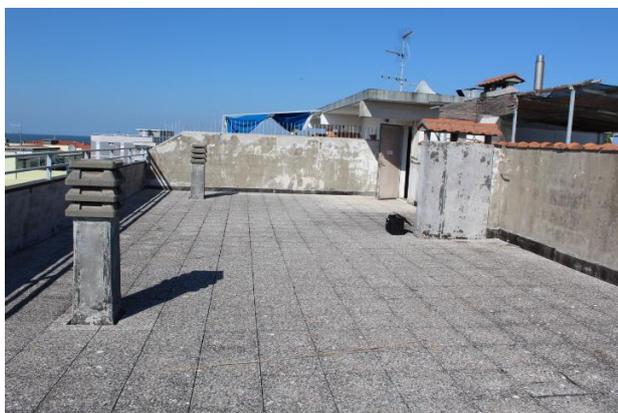
Nel detto lastrico solare, sono presenti tre canne fumarie, presumibilmente di esalazione degli impianti sottostanti, che costituiscono una servitù in fatto esistente che grava il detto terrazzo, in quanto le canne fumarie esistenti non possono essere né chiuse o spostate (vedasi foto di seguito allegate).

TERRAZZO VISTO DA MONTE VERSO MARE. SI NOTANO LE TRE CANNE FUMARIE

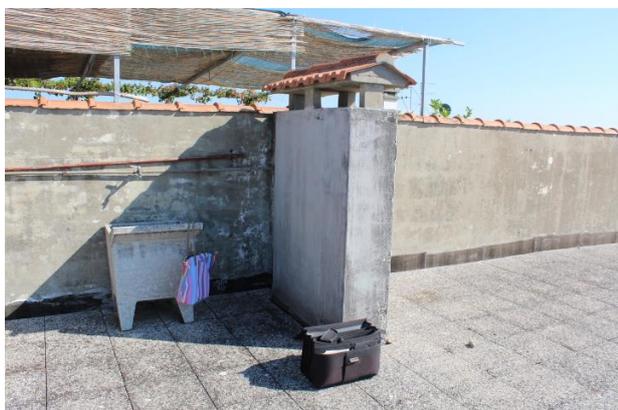
Diversamente vanno trattati i muretti interni esistenti, posti a delimitazione dei vari terrazzi di proprietà, non rappresentati nel progetto originario, sui quali si riferirà al successivo *Punto 13.3* mentre per quanto attiene alla fattibilità o meno della Sanatoria Edilizia e relativi costi si rimanda al successivo *Punto 14*

PARTICOLARE DEL RUBINETTO ACQUA E CANNA FUMARIA e MURATURA DI DIVISIONE A SUD

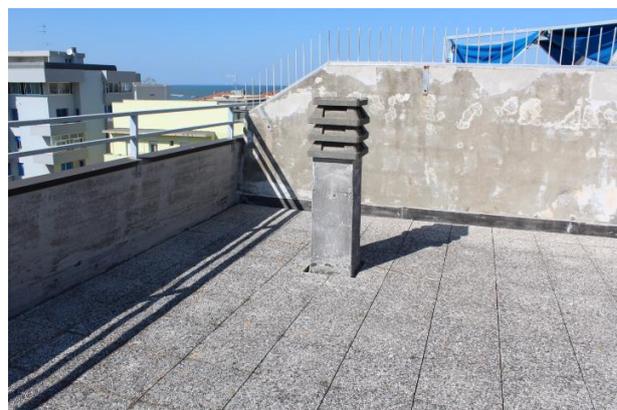
PARTICOLARE DEL PARAPETTO E MURATURA POSTA A DIVISIONE SUL LATO MARE

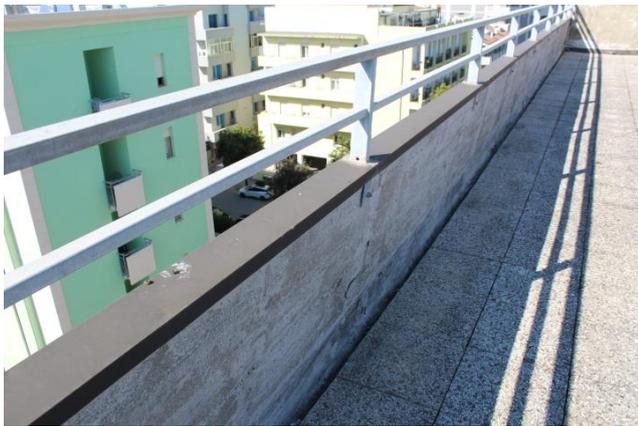
PARTICOLARE DEL PARAPETTO CHE HA LA MURATURA INCLINATA VERSO L'INTERNO

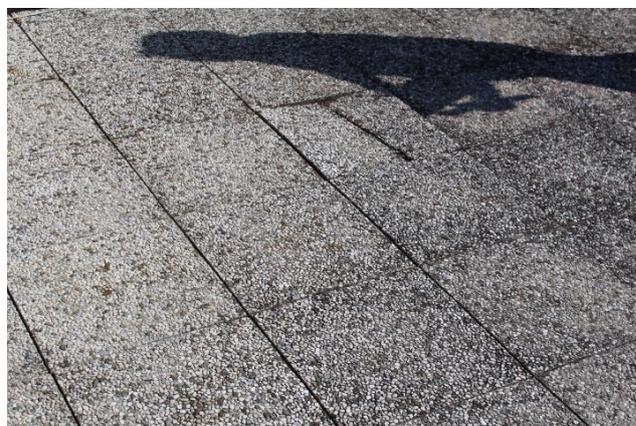
- ✚ Pavimentazione costituita da plotte in ghiaia lavata, posate sopra al manto impermeabilizzante del lastrico solare che ha la funzione di copertura dei piani sottostanti. Diverse plotte della pavimentazione sono rotte.
- ✚ I parapetti perimetrali posti su due lati del terrazzo, sono in parte in muratura ed in parte costituiti da ringhiera, questa posta alla sommità dei detti parapetti.
- ✚ La divisione fra le varie proprietà è costituita da muretti in laterizio intonacati.
- ✚ La porta di accesso al terrazzo (dal vano scala condominiale) è in legno in stato di notevole usura.

PARTICOLARE DELLA PAVIMENTAZIONE CON ALCUNE PLOTTE ROTTE

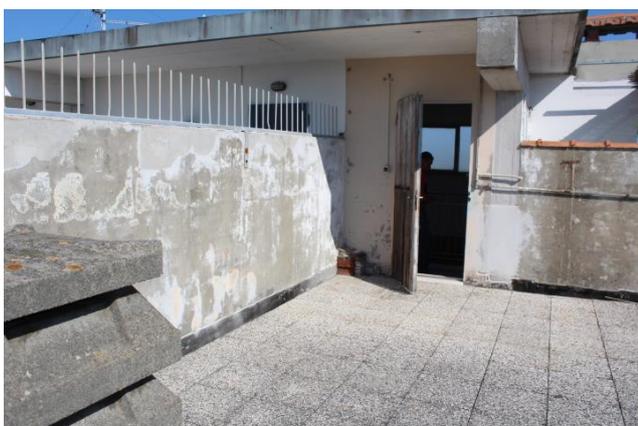
PARTICOLARE INGRESSO VISTO DAL TERRAZZO CON PENSILINA DI PROTEZIONE

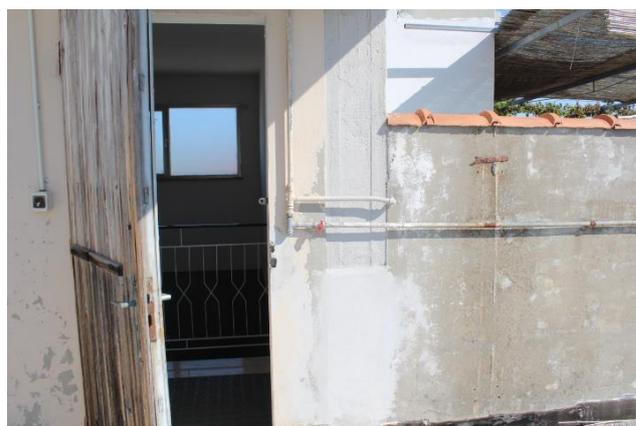
L'unica utenza rilevata e data da un rubinetto dell'acqua collegato alla rete condominiale, oltre ad un interruttore, posto nel terrazzo, per l'accensione della luce delle scale comuni.

PARTICOLARE INTERRUOTTORE LUCE E TUBAZIONE ACQUA

Per l'impianto elettrico esistente (un interruttore); **tenuto conto che non è stato possibile visionare le "Dichiarazioni di Conformità" dei detti impianti** se e come esistenti, in questa sede l'Esperto **ritiene di NON POTER ATTESTARE per gli stessi la loro CONFORMITA'**.

L'acquirente, dovrà fare verificare a sua cura e spese tutti gli impianti tecnologici (elettrico ed idrico) ed eventualmente provvedere al loro adeguamento, al fine di poter **ottenere la "Dichiarazione di Conformità"** degli stessi e **verificarne il corretto funzionamento.**
