# **TRIBUNALE CIVILE DI FORLI'**

**Esecuzione Immobiliare n° 192/2022**

## **RELAZIONE TECNICO ESTIMATIVA (privacy)**

PIENA PROPRIETA' in capo alla ditta esecutata di immobile uso albergo e di corte afferente, ubicato nel Comune di Cesenatico, località Villamarina, viale Aristotele, 27.

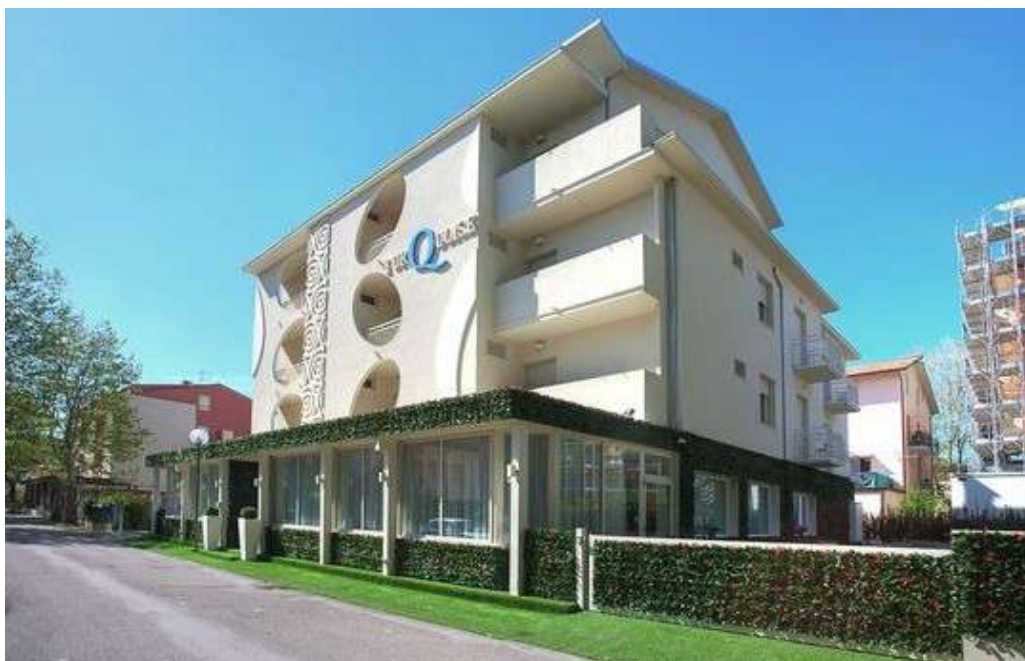
*Foto 1: vista generale sull'edificio da viale Aristotele*

L'edificio è di struttura mista, muratura e cemento armato, la conformazione è articolata, probabilmente dovuta ad una serie di successivi ampliamenti che hanno interessato il nucleo edificato originario. I prospetti laterali e retro appaiono piuttosto ordinari e spogli: su di essi affaccia qualche balcone, qualche finestra, apprestamenti e dotazioni impiantistiche. Il fronte anteriore, sul viale Aristotele, invece è stato riqualificato con decori, aggetti, lesene, forature ellissoidali delle cortine murarie ed il marchio commerciale dell'esercizio. Sempre sul fronte strada è presente una veranda con pareti prevalentemente vetrate e completate con pannelli ricoperti con vegetazione artificiale in plastica, che proseguono anche a costituire la recinzione laterale del lotto.

La copertura è prevalentemente a falde inclinate, con manto di finitura in laterizio; solo un'ala in ampliamento, aggettante sul retro, ha copertura piana, accessibile ma non praticabile.

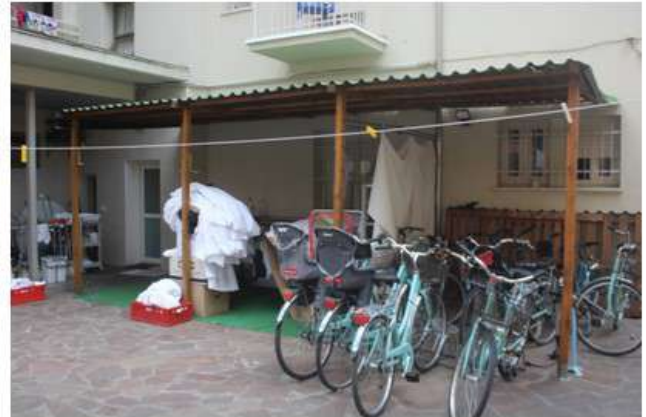
*Foto 7: corte retro con tettoia non annotata*

Per quanto riguarda la restante parte della corte sul retro, abbiamo volumi di servizio, alcuni non annotati (tra cui una tettoia per biciclette e tettoie protettive per impianti) che occupano sostanzialmente buona parte del sedime; gli spazi residuali sono in tutti pavimentati con elementi in granito grigio-viola tipo "palladiana".

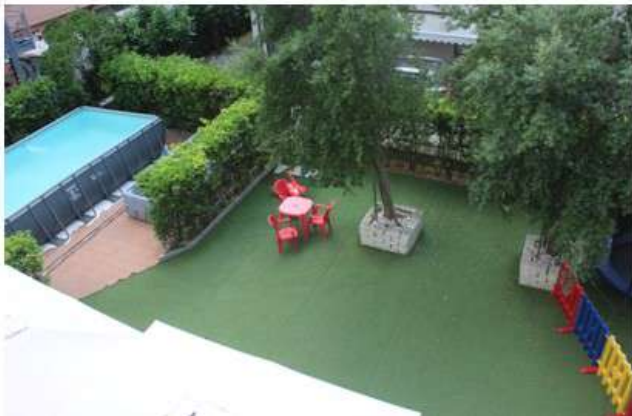
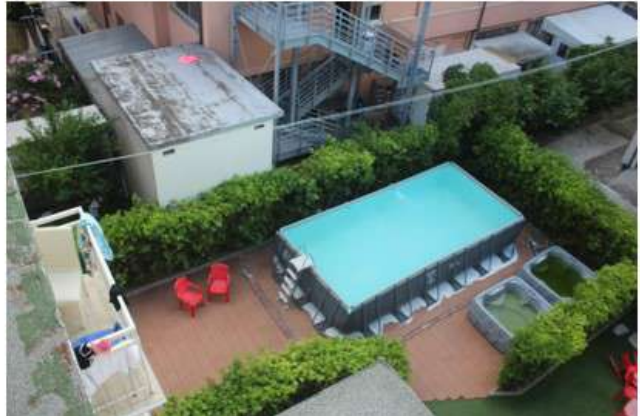
*Foto 8-9: corte laterale adibita a spazio relax – gioco bimbi – piscina amovibile*

Sul lato ovest, invece, lo spazio disponibile esclusivo è più ampio e l'attuale gestione dell'attività alberghiera ha deciso di utilizzarlo come spazio relax, gioco bimbi e con la messa in opera, fuori terra, di una piscina. Gli spazi coerentemente con l'uso assegnato sono pavimentati con un tappeto per esterni di colore verde, poggiato sui sottostante pavimentazione, e piantumato con siepi e piccole alberature. Su questo spazio si apre anche un accesso carrabile da viale Aristotele, anche questo retaggio della precedente destinazione a parcheggio dello spazio non edificato. Nell'accatastamento, poi, permane, collocata sempre in questo sedime, una tettoia box auto non più esistente.

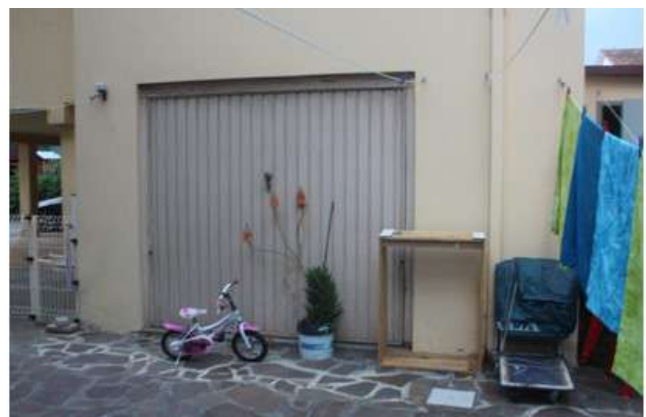
Lo spazio esterno pertinenziale esclusivo non è particolarmente ampio sul fronte est dove è presente solo uno stretto passaggio pedonale che consente di raggiungere la corte retro dell'edificio. Si rileva che tale spazio ha un uso potenzialmente promiscuo in quanto su di esso affaccia l'ingresso carrabile al garage della adiacente proprietà.

Foto 11: accesso carrabile del garage della proprietà adiacente che prospetta sulla corte retro dell'albergo pignorato

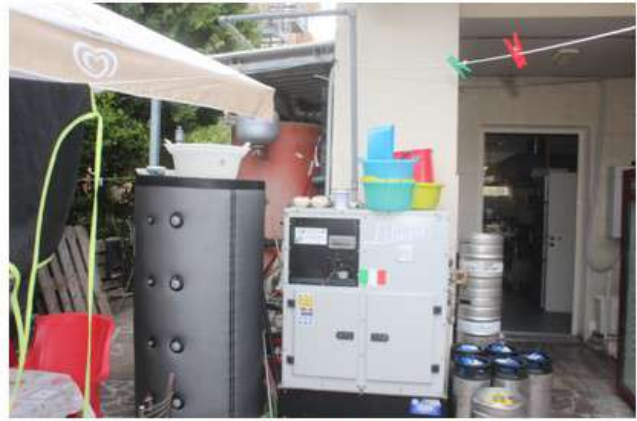
*Foto 14: tettoie ed impianti sul retro dell'albergo*

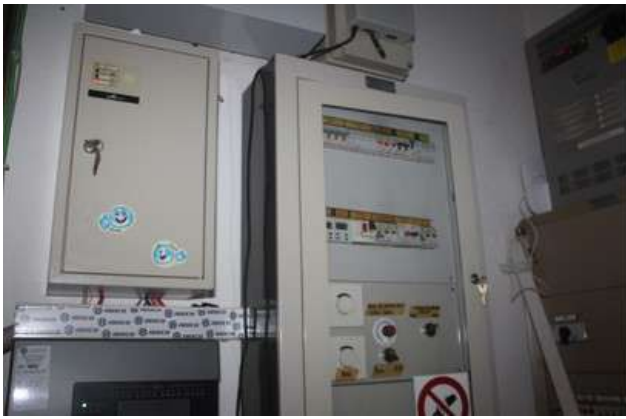
*Foto 37: vano contatori dietro la reception*
