TRIBUNALE DI FORLÌ
Sezione Fallimentare
GIUDICE DELEGATO: Dott.ssa VACCA BARBARA

LIQUIDAZIONE CONTROLLATA N° 8/2023

RELAZIONE TECNICA DI STIMA
“EPURATA”

Quota di 1/2 di proprietà indivisa, di un appartamento con servizi in corpo staccato e locale autorimessa facenti parte di un fabbricato residenziale bifamiliare, sito in Comune di Forlì, località Branzolino, via Primo Montanari n. 4, identificati al **Catasto Fabbricati** del Comune di Forlì, al **Foglio 24,**

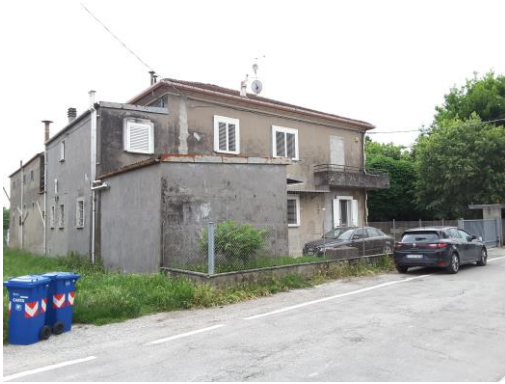
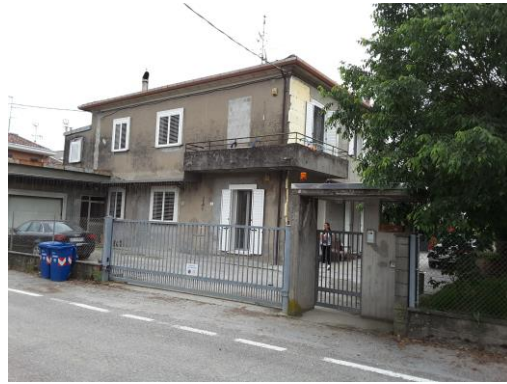
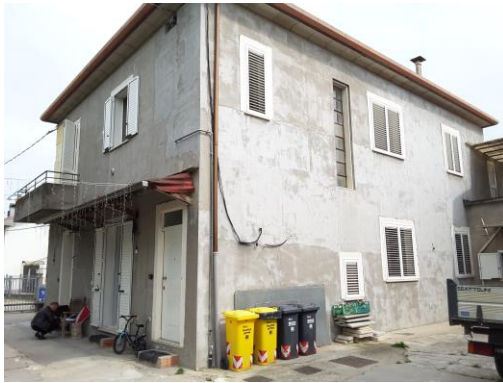
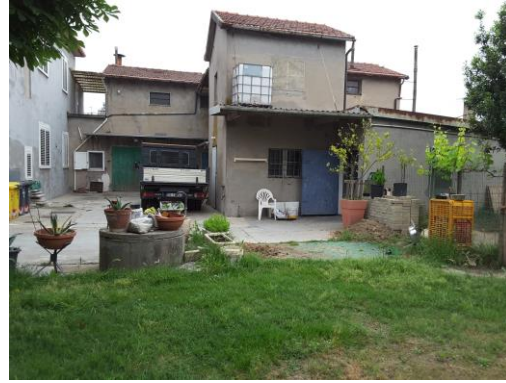
mentre quello sul retro a destinazione servizi. I due corpi di fabbrica sono collegati fra di loro da porzioni di servizio.

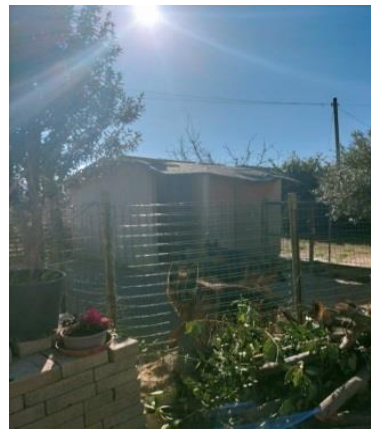
In occasione del sopralluogo è stato accertato che all'interno dell'area cortilizia è presente un manufatto con struttura precaria che viene utilizzato come ricovero/cuccia per cani.

Detto manufatto non risulta né autorizzato comunemente né censito al Catasto Fabbricati del Comune di Forlì. Di tale manufatto non si terrà conto nella presente relazione poiché dovrà essere rimosso in quanto non autorizzabile comunemente. Nella relazione verranno presi in considerazione esclusivamente i costi di rimozione e smaltimento, in quota proporzionale millesimale pari a 500/1000 poiché essendo eseguito su zona comune ai costi di rimozione e smaltimento dovranno partecipare anche i proprietari dell'alloggio ricompreso nel fabbricato non oggetto di procedura.

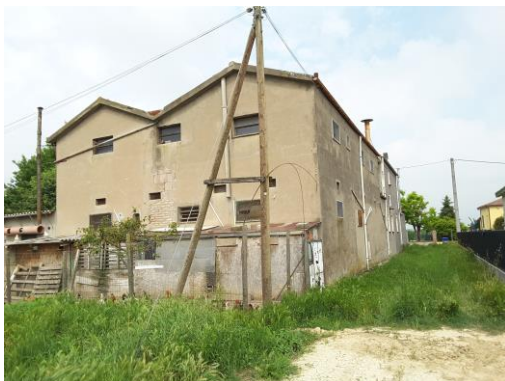
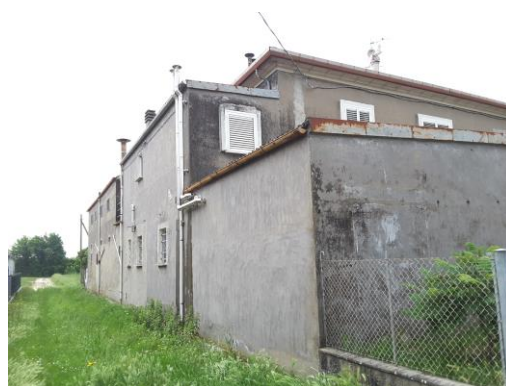
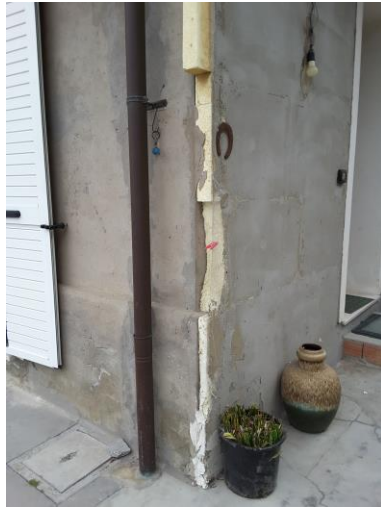
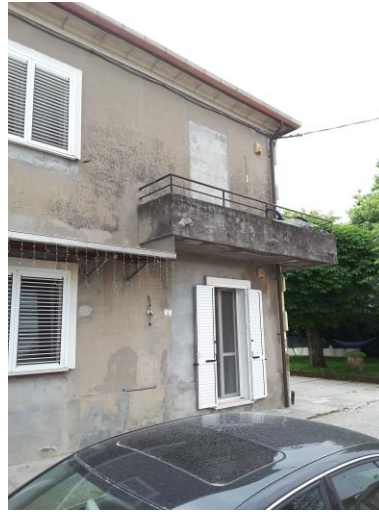
La struttura portante del fabbricato è di tipo misto con copertura a falde, intonacato ma non tinteggiato con porzioni di isolamento "a cappotto" (non in tutte le facciate), canali di gronda e pluviali in lamiera parzialmente arrugginiti e rovinati ed in parte in tubi rigidi di plastica.

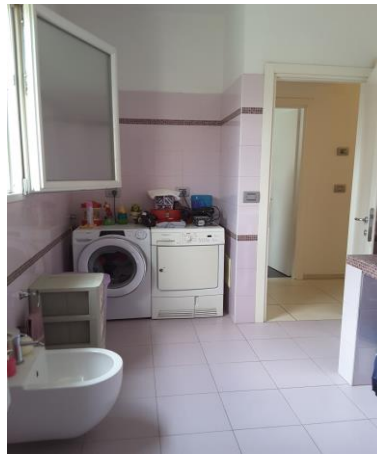
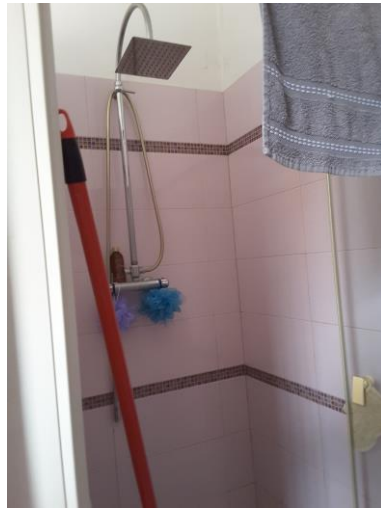
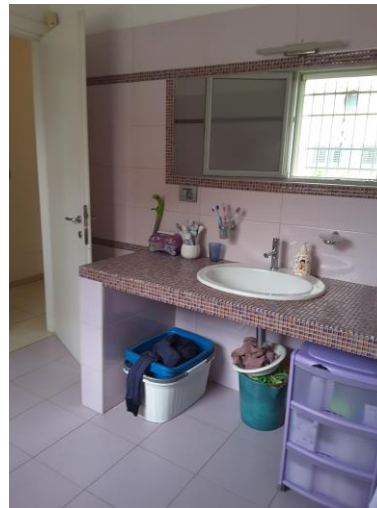
Un bagno è pavimentato e rivestito alle pareti con piastrelle in materiale ceramicato di colore lilla, ed è dotato di tutti i vasi sanitari del tipo “sospeso”, lavello e doccia in nicchia.

Come anzidetto nella presente relazione all'interno di questo vano è compresa una porzione immobiliare (sub. 20) di altra proprietà. Detto spazio (sub. 20) occupa circa mq. 4,50. Togliendo tale spazio (sub. 20) il bagno accertato in loco e di servizio dell'alloggio oggetto di procedura sarebbe intercluso e inutilizzabile.

Detta situazione, ad oggi implica una reciproca servitù se si considera che alla porzione sub.20 si può giungere solo attraversando l'intero appartamento sub.15, ed inoltre alla parte di bagno del sub. 15 si può accedere solo attraversando la porzione del sub.20.

Si ribadisce nuovamente che la questione è risolvibile con la vendita da parte della proprietà del sub. 20 di tale porzione di bagno alla proprietà della porzione immobiliare sub. 15.

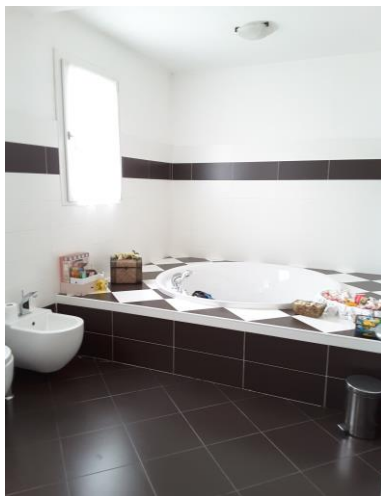
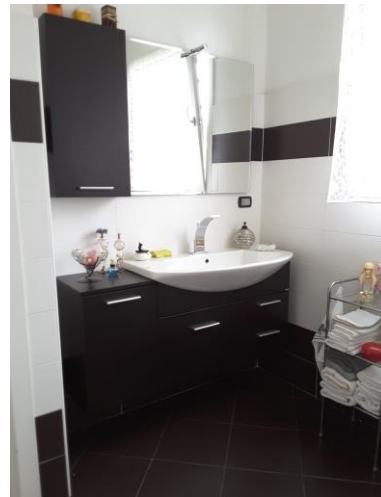
Il secondo bagno, è pavimentato e rivestito alle pareti con piastrelle in materiale ceramicato di colore bianco e nero. E' completo di tutti i vasi sanitari del tipo "sospeso", lavello e ampia vasca circolare.

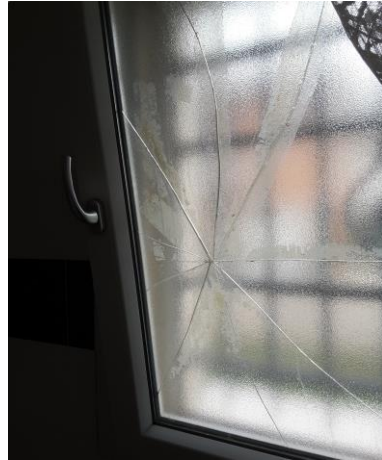
Sempre all'interno del medesimo bagno è stato accertato che il vetro della finestra era rotto.

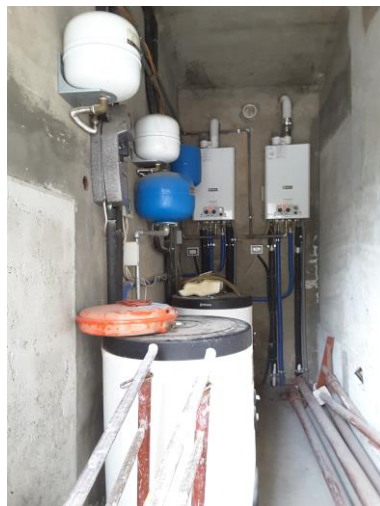
L'impianto di riscaldamento è di tipo autonomo a pavimento, e termo-arredi nei bagni, con caldaia a gas metano posta in locale di altra proprietà (sub. 19) e termostato nel soggiorno-pranzo.

Di fatto pertanto è istituita una servitù di passaggio e/o accesso nel locale di proprietà di terzi (sub. 19) a favore dell'unità immobiliare oggetto di procedura (sub. 15) al fine di eseguire la manutenzione e/o altro intervento necessario alla caldaia.

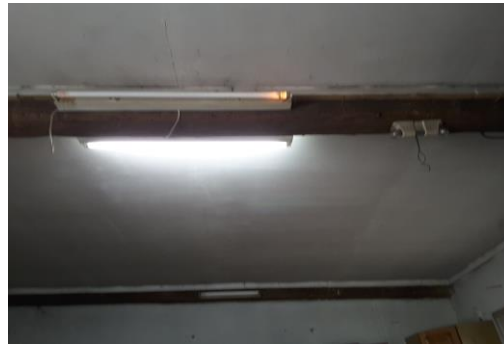
I locali dispongono di impianto elettrico obsoleto/fatiscente non a norma e pertanto da rifare completamente in linea con le vigenti normative in materia.

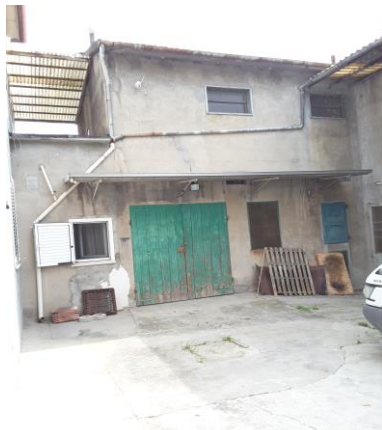
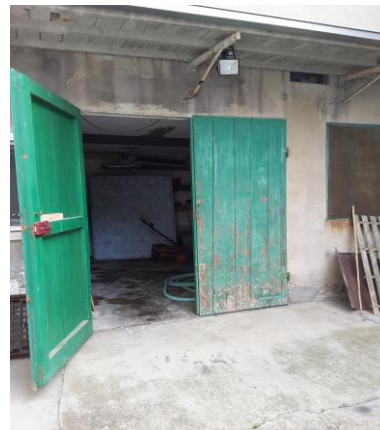
Trattasi di un locale ad uso autorimessa posto al piano terra del fabbricato, accessibile dall'area cortilizia comune condominiale, tramite portone in legno di colore verde in cattivo stato manutentivo e conservativo.
