TRIBUNALE CIVILE DI FORLI'

Esecuzione Immobiliare n° 219/2022

RELAZIONE TECNICO ESTIMATIVA (privacy)

PIENA PROPRIETA' in capo agli esecutati, di due appartamenti in piccolo condominio con relativi posti auto scoperti in corte, oltre a partecipazioni condominiali, il tutto sito a Cesena, via Fiorenzuola, 79.

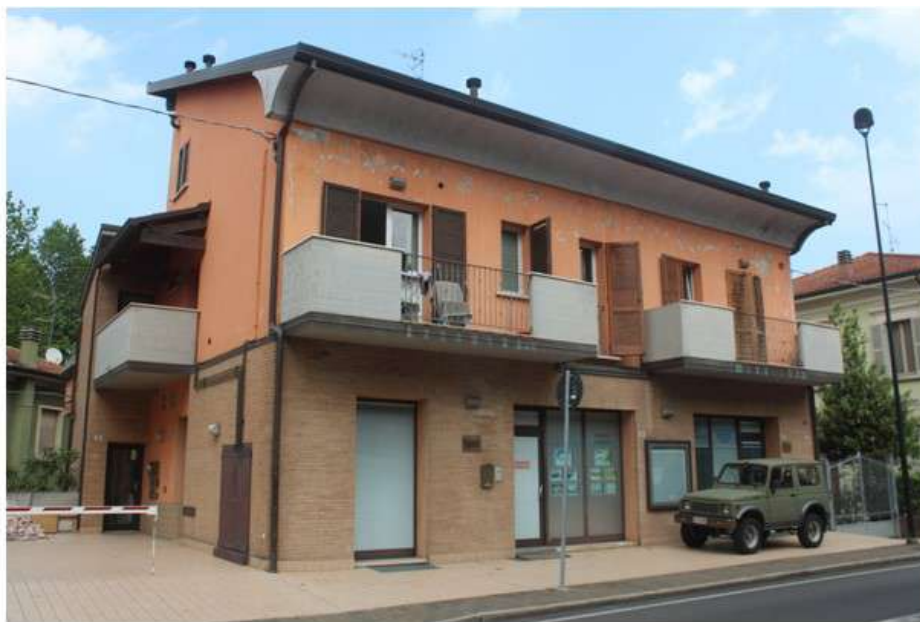
Parte del fabbricato ha finiture esterne in mattone faccia a vista mentre altre porzioni sono

intonacate al civile e tinteggiate di colore arancio; la lattroneria è in rame, gli spazi esterni comuni sia ad uso pubblico che pertinenziali sono pavimentati con betonelle per esterni. Specie sul prospetto principale lungo la via Fiorenzuola, la tinteggiatura appare ammalorata ed in più parti sono presenti distacchi, alcuni di estensione consistente, che interessano anche superficialmente il sottostante strato di intonaco. Il palazzo è in stato di manutenzione generale sufficiente, ma, specie sui alcuni prospetti esterni sono presenti segni di degrado.

Foto 1: edificio cui appartengono le unità pignorate – prospetto principale sud su via Fiorenzuola

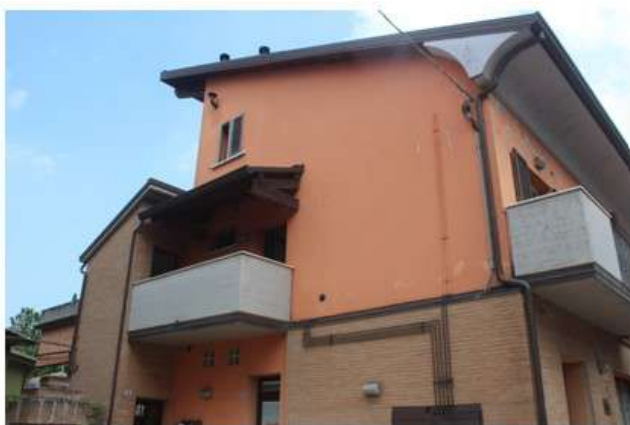
Foto 2: prospetto ovest

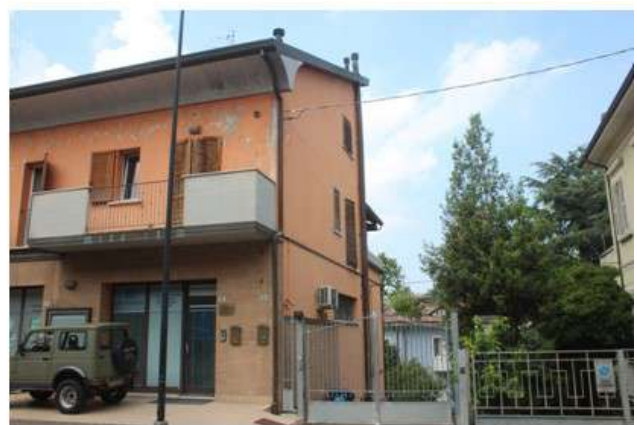
Foto 3: prospetto est

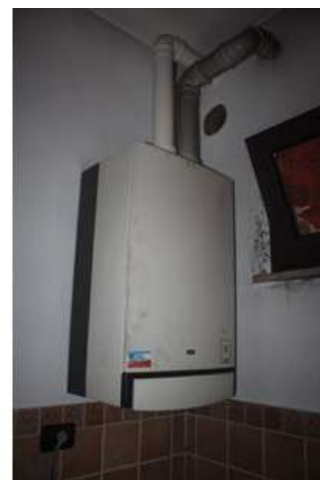
Foto 11: caldaia murale in bagno

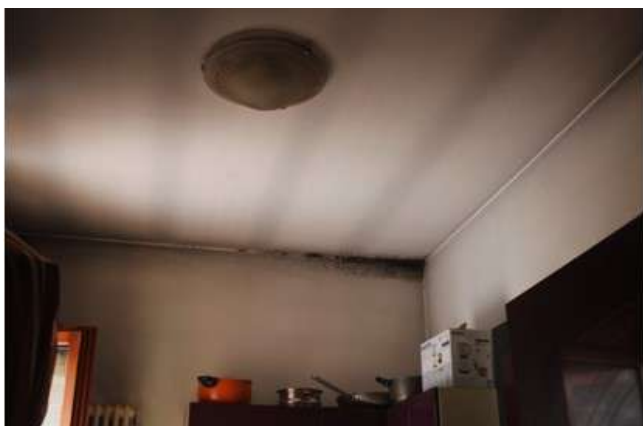
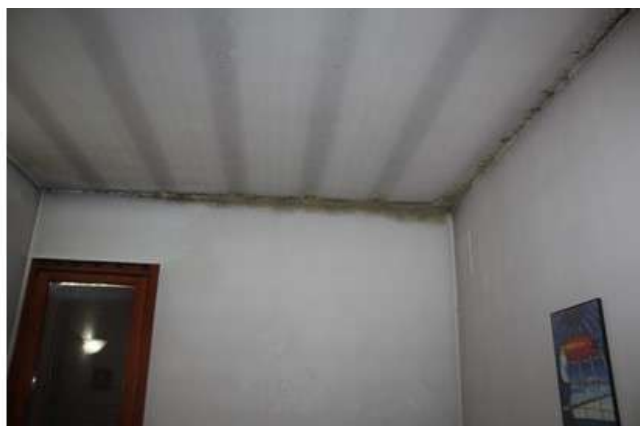
Foto 23-24: evidenti tracce di umidità in cucina ed in camera da letto

L'appartamento versa in condizioni di manutenzione mediocri in quanto in quasi tutti i vani sono presenti tracce consistenti di umidità con macchie sulle pareti ed interessamento degli strati superficiali dell'intonaco. Non sono invece emerse problematiche strutturali quali sconessioni o dissesti statici particolari.

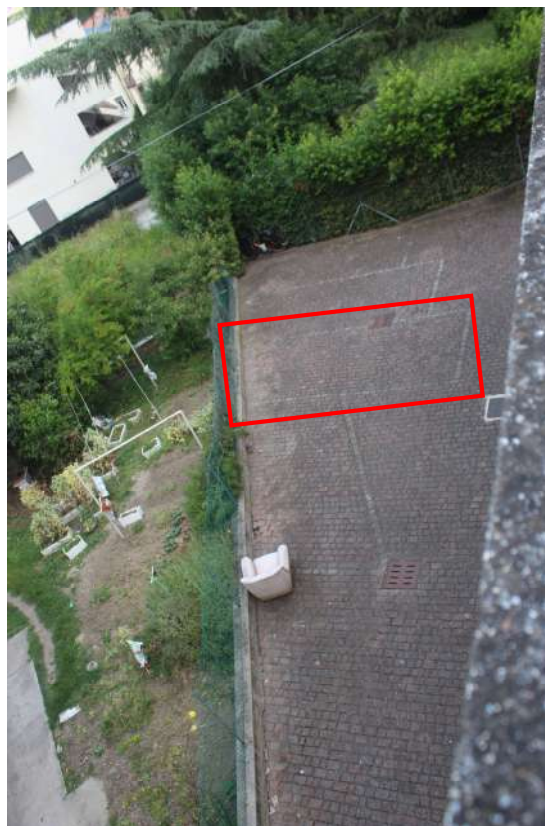
di uno spazio pavimentato in betonella e riquadrato con segnalatica orizzontale bianca verniciata sulla pavimentazione. Lo stallo contiene agevolmente una autovettura di taglia media ed è anche raggiungibile in modo abbastanza comodo essendo a disposizione uno spazio comune sufficiente per compiere le manovre di parcheggio.

Immagine 6: planimetria del posto auto in corte estratto dalla planimetria catastale

Foto 25: collocazione del posto auto scoperto in corte

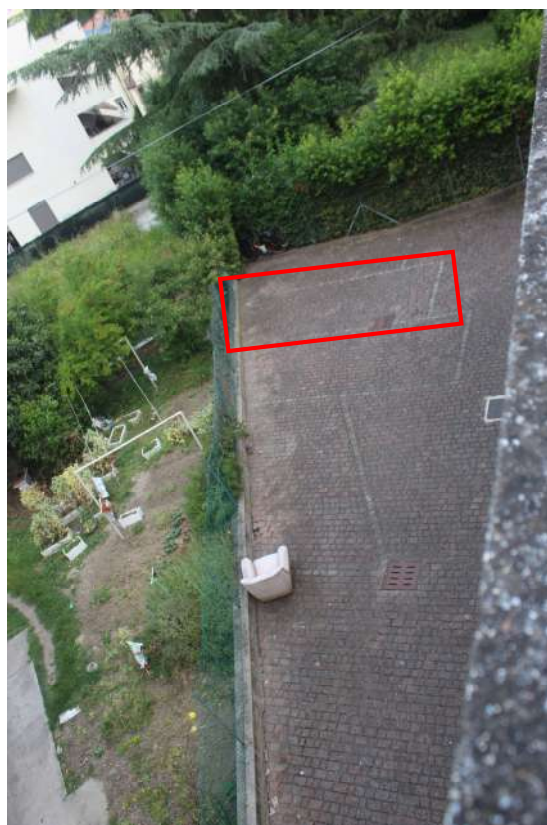
Foto 40: collocazione del posto auto scoperto in corte
