REPUBBLICA ITALIANA
TRIBUNALE CIVILE DI RAVENNA

AGGIORNAMENTO DI PERIZIA DI STIMA IMMOBILIARE
CON VALUTAZIONE DI DANNO

ESECUZIONE IMMOBILIARE R.G.E. N. 125/2022

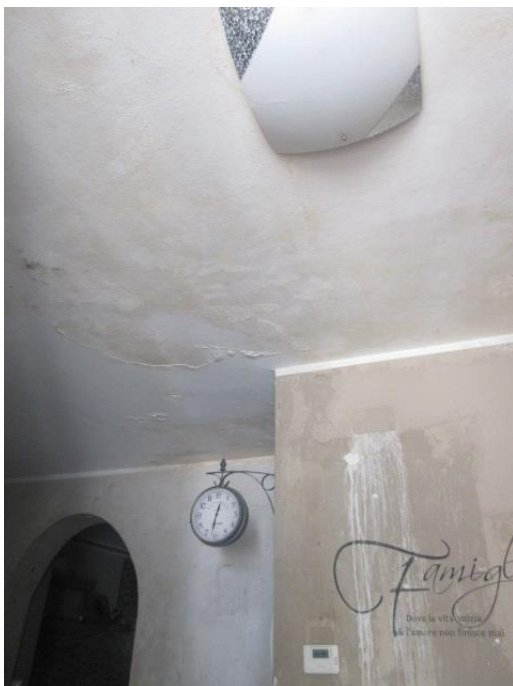
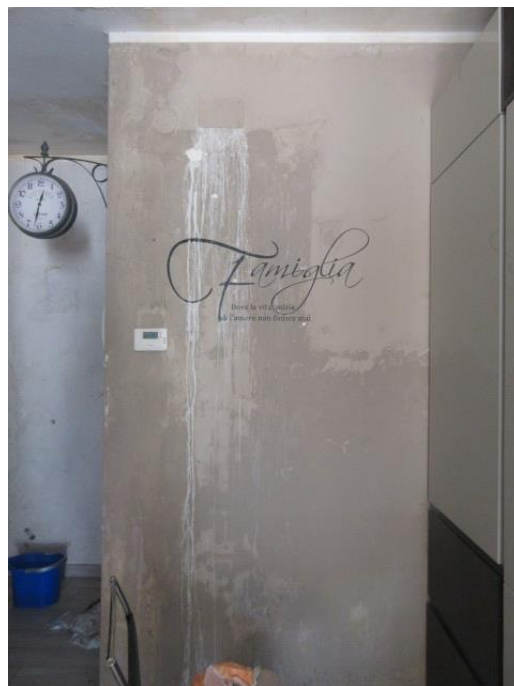
1. Infiltrazione nel primo solaio nella zona della cucina dovuta al bagno posto al piano primo. Tale infiltrazione al primo sopralluogo del 28/04/2023 non era presente.

➤ **Strutture Orizzontali:** in latero cemento, notevolmente ammalorato il primo solaio a causa di una infiltrazione del bagno posto al primo piano. Anche il secondo solaio presenta delle infiltrazioni nella camera da letto lato nord ovest, per la presenza del bagno posto nel sottotetto.

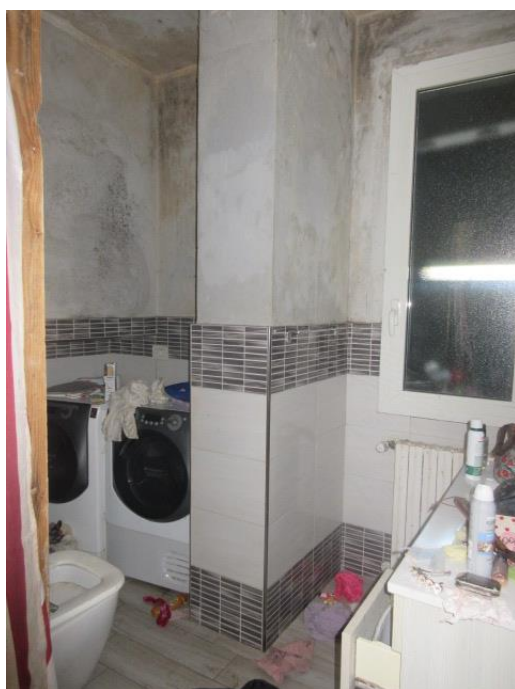
2. Infiltrazione dal primo solaio nella zona del bagno dovute al bagno posto al piano primo con visibili muffe già presenti al primo sopralluogo

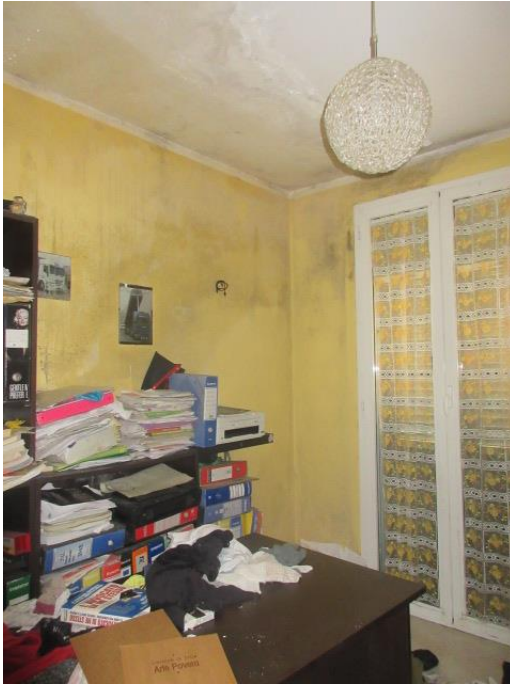
3. Infiltrazione dal secondo solaio nella camera da letto lato nord-ovest dovute al bagno posto al piano sottotetto con visibili muffe dovute ad una scarsa aerazione dei locali.

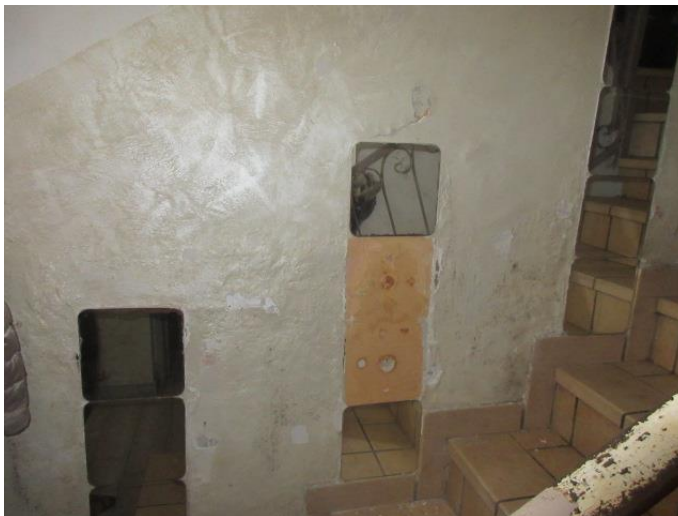
4. Infiltrazioni dal sottosuolo già presenti al primo sopralluogo al piano terra

➤ **Pareti Interne:** intonacate e tinteggiate, quelle del piano terra presentano infiltrazioni dal sottosuolo e dal soffitto per la presenza di una grossa infiltrazione dal bagno soprastante.
