# IMMOBILE IN BRUGNERA (PN) VIA NAZARIO SAURO N. 4 ABITAZIONE+CANTINA+RIPOSTIGLIO - fl. 18 p.lla 156 sub. 1

## ASSETTO REALE ABITAZIONE+CANTINA+RIPOSTIGLIO alla data dell'accesso del 16.06.2023:

# ASSETTO CATASTALE ABITAZIONE+CANTINA+RIPOSTIGLIO individuazione su planimetria in data 06.06.1974, prot. n. 1107:

# IMMOBILE IN BRUGNERA (PN) VIA NAZARIO SAURO N. 4 GARAGE - fl. 18 p.lla 156 sub. 12

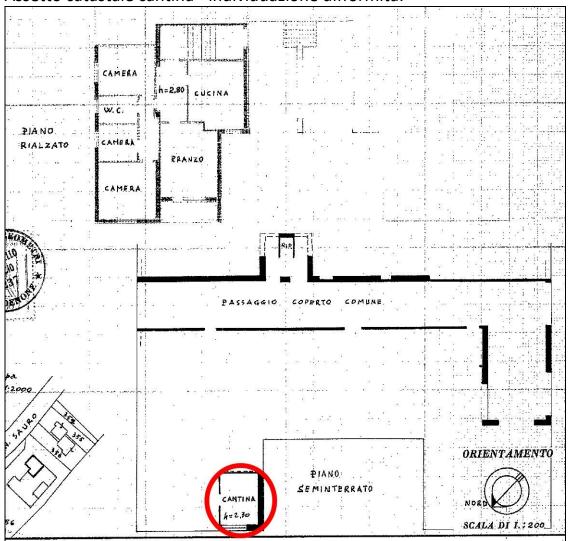
#### Assetto catastale cantina - individuazione difformità:

# **CANTINA - raffronto assetto catastale e reale con individuazione di difformità:**

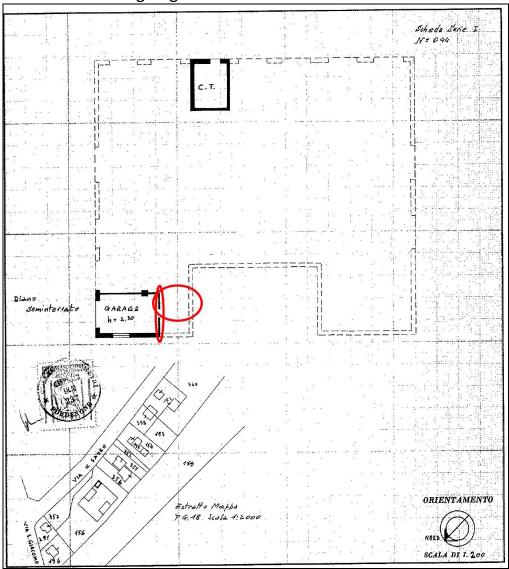
# Assetto catastale garage - individuazione difformità:

# GARAGE - raffronto assetto catastale e reale con individuazione di difformità:
