TRIBUNALE DI PORDENONE

Procedura fallimentare

SENTENZA N. 1/2023 del 02/03/2023

CONSULENZA TECNICO ESTIMATIVA
INERENTE A UN COMPENDIO MOBILIARE AZIENDALE

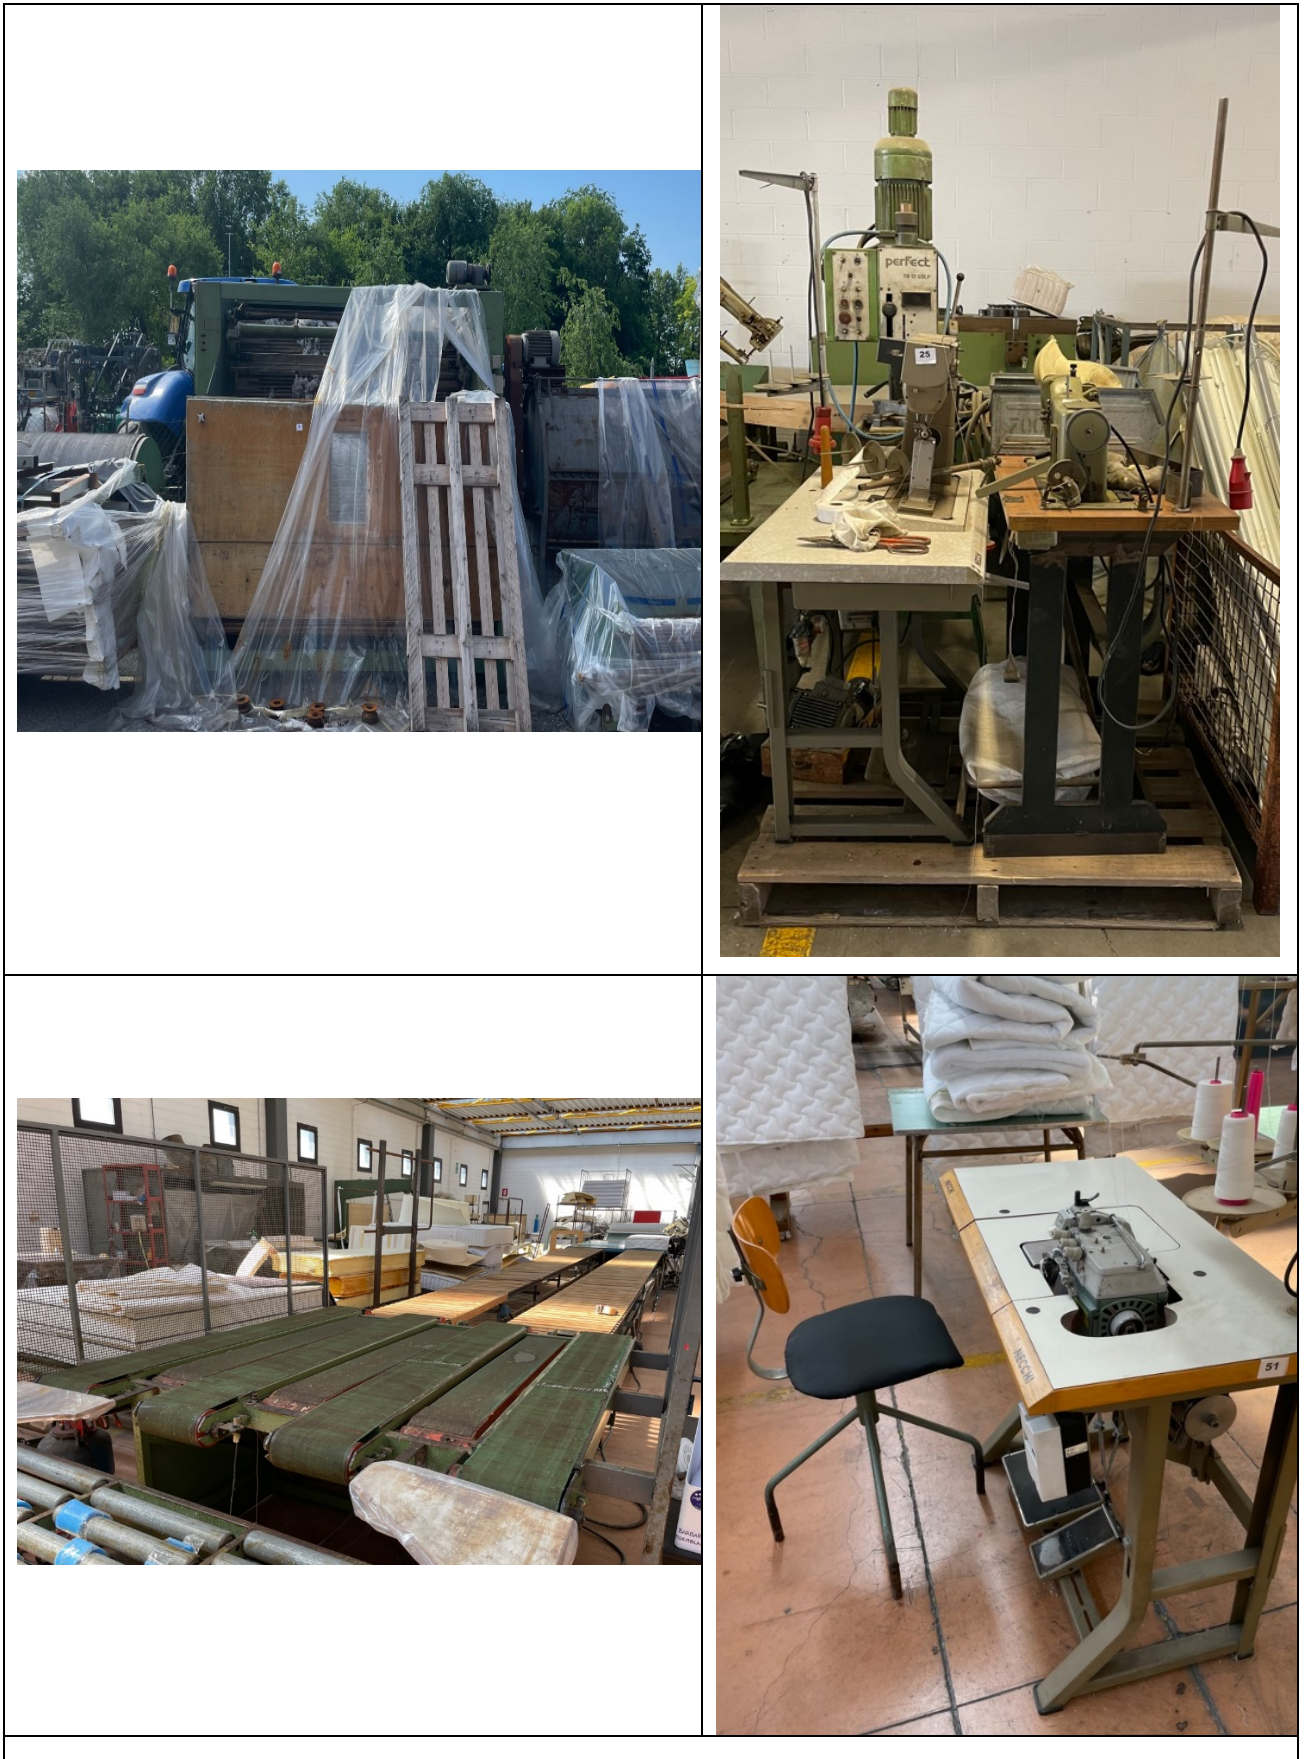
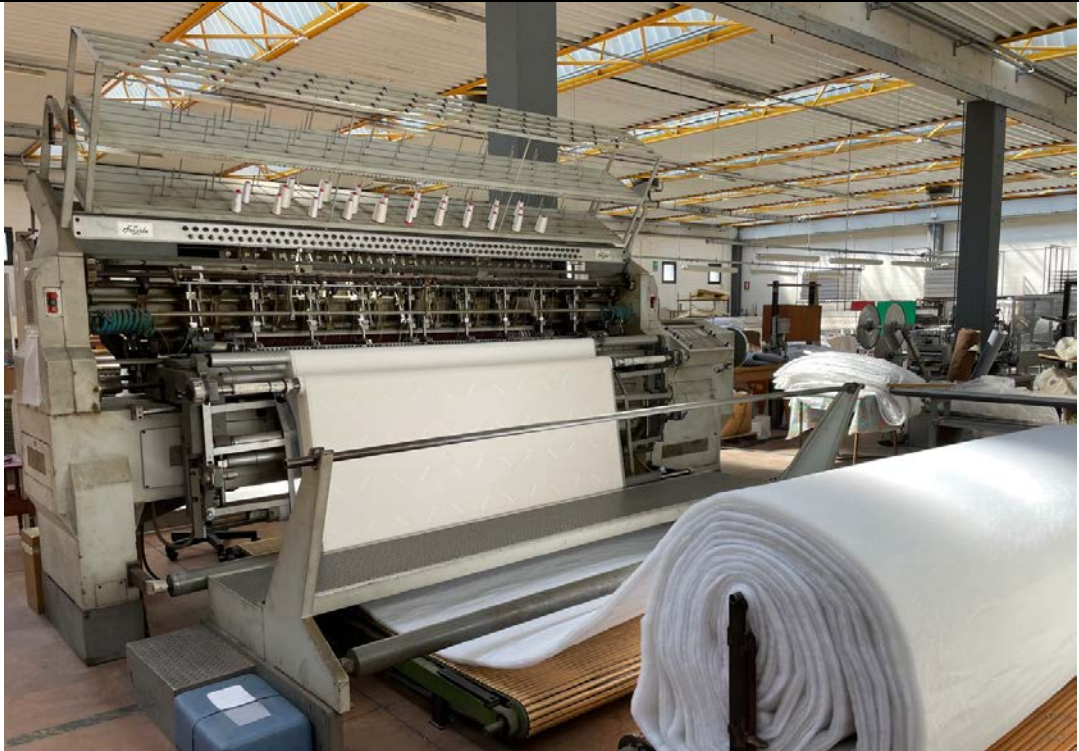
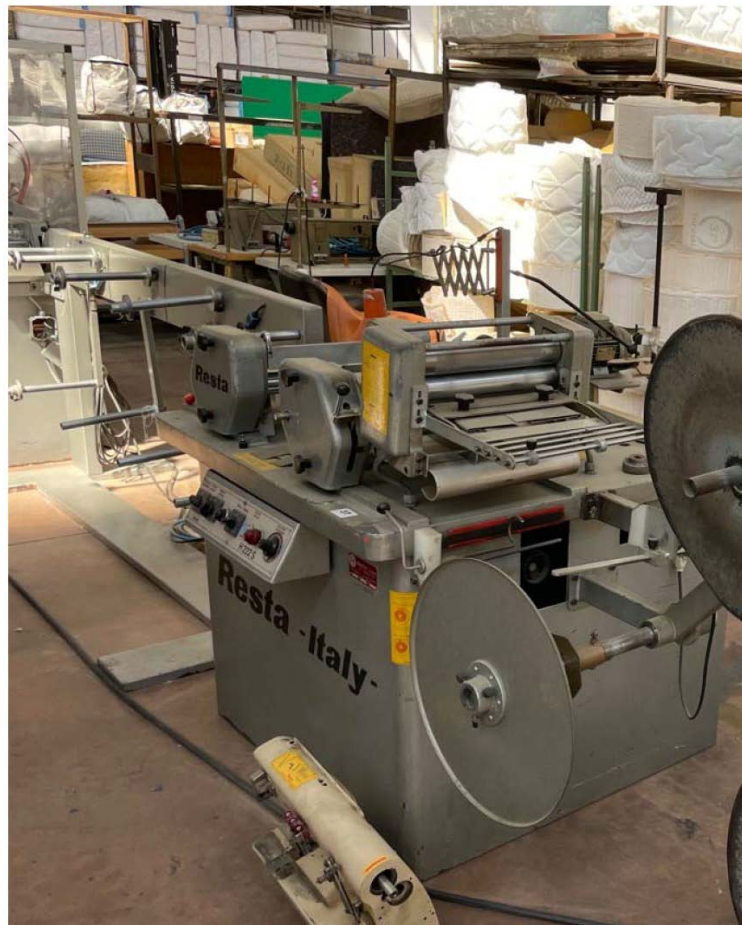
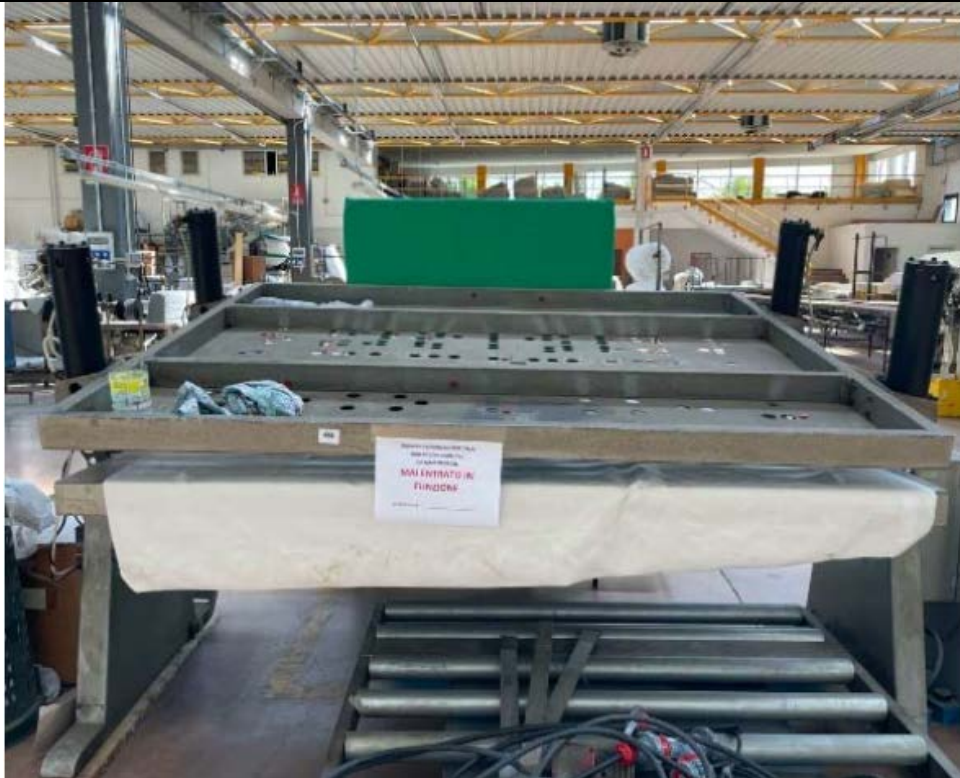
A) MACCHINARI ED IMPIANTI SPECIFICI

Complessivamente, trattasi di cespiti datati e non a marchio CE.

Segue della documentazione fotografica esemplificativa dei beni costituenti la categoria di cui sopra.

Non sono state eseguite verifiche specifiche di conformità dei macchinari ai sensi del d. lgs 81/2008 in quanto la messa a norma è posta a totale carico all'acquirente e i cespiti al momento del sopralluogo risultavano in uso a una società affittuaria.

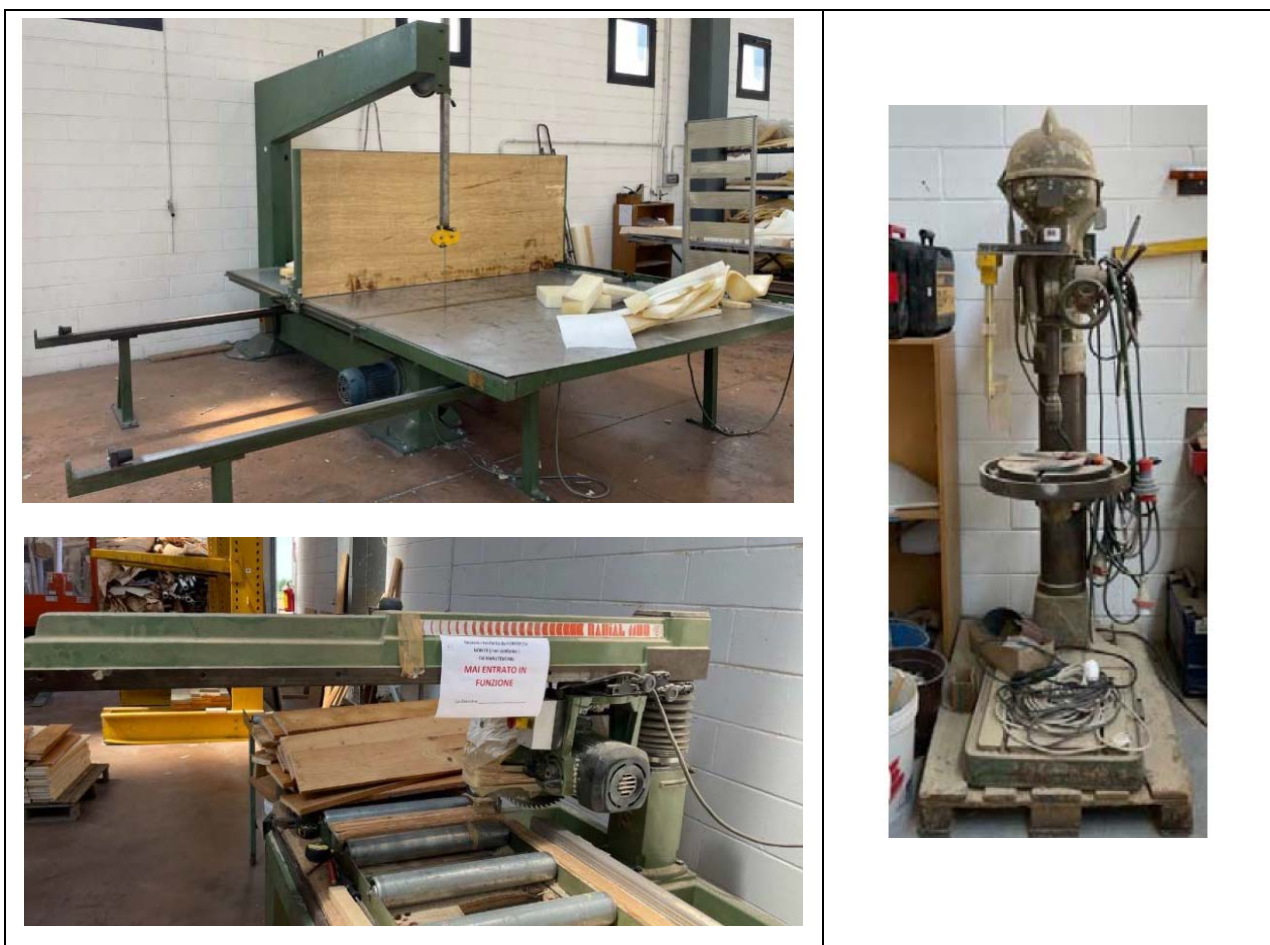
➤ **B.1) Attrezzature generiche.**

Segue documentazione fotografica esemplificativa dei beni di cui alla sottocategoria B.1).

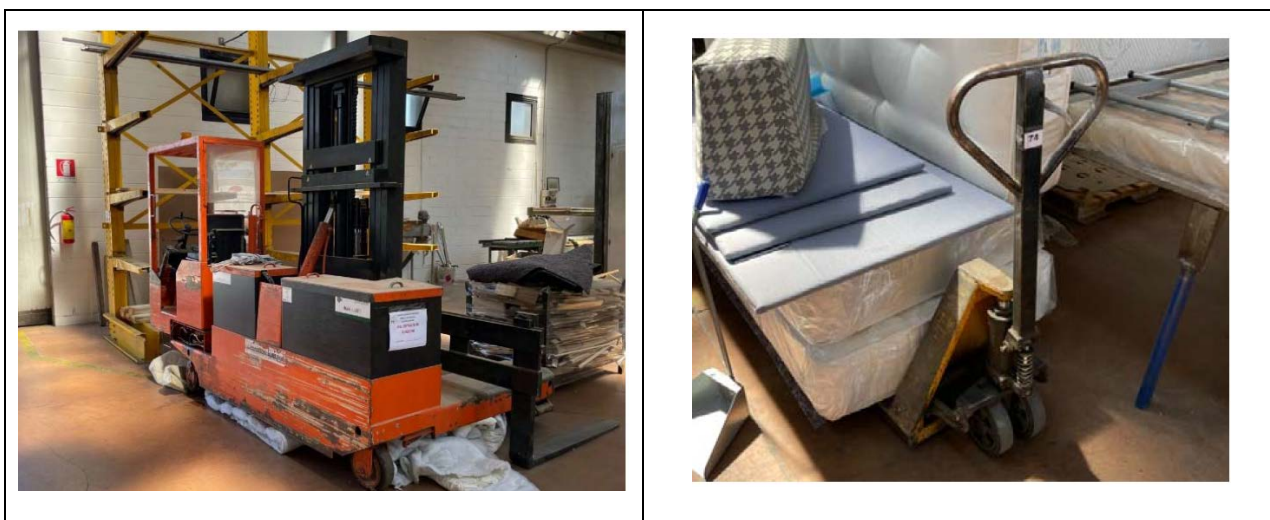
➤ **B.2) Mezzi di movimentazione interna.**

Trattasi di n. 1 carrello elevatore elettrico KALMAR IRION con n. 2 transpallet, *meglio descritti a pagina 44-45 dell'allegato inventariale n. 1.*

Segue documentazione fotografica esemplificativa dei beni di cui alla sottocategoria B.2).

Prima dell'utilizzo, il carrello elevatore dovrà essere adeguato, a totali cura e spese dell'aggiudicatario, alla normativa antinfortunistica mediante controlli alle catene e agli organi sollevatori, ripristino dei dispositivi di segnalazione visiva/acustica, ecc.

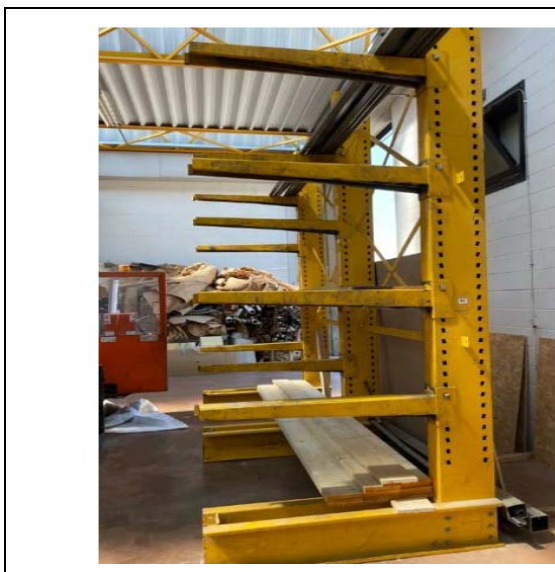
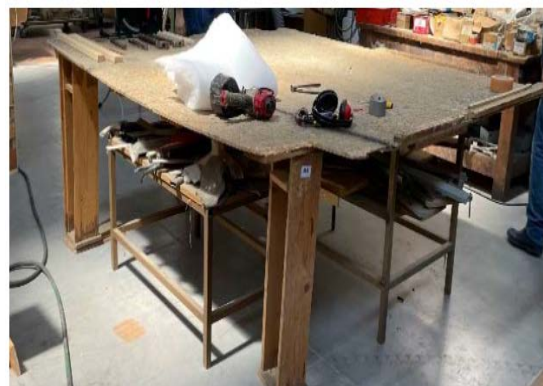
➤ **B3) Banchi, armadi, cantilever e scaffalature industriali**

In occasione de sopralluoghi condotti in loco, sono stati rilevati vari beni quali banchi, scaffalature, cantilever e armadiature a servizio delle lavorazioni e per lo stoccaggio delle giacenze (*cespiti da pag. 46 a pag. 50 dell'inventario di cui all'allegato n. 1*).

Di seguito, documentazione fotografica esemplificativa della sottocategoria B.3)

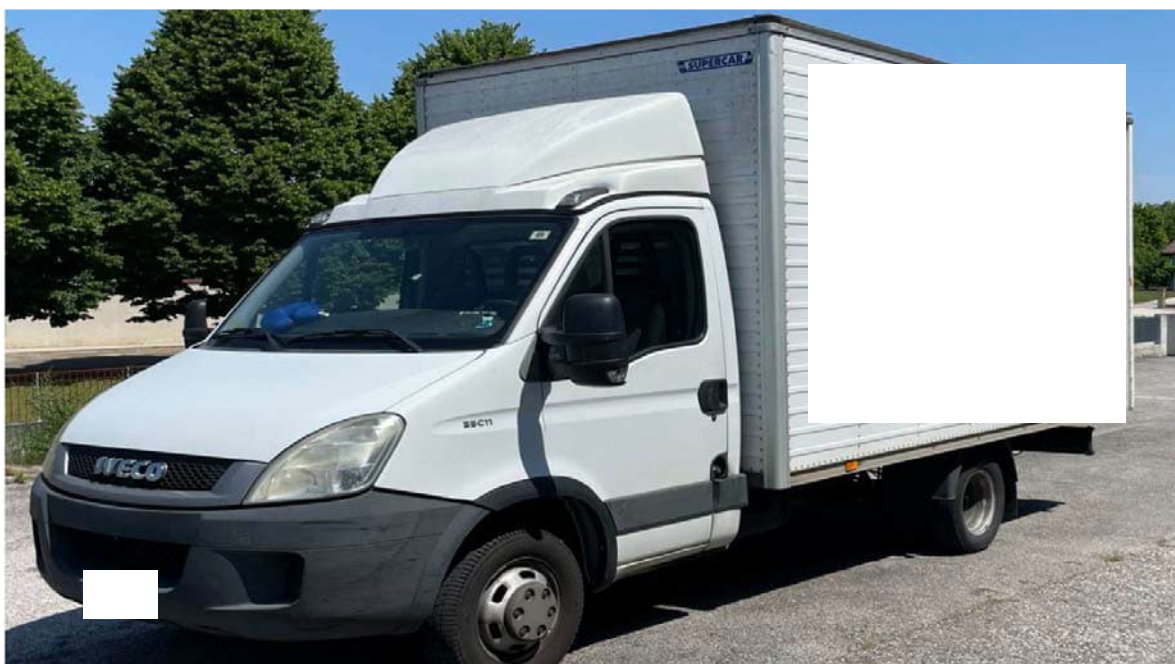
➤ Autocarro targato EG583WR

Descrizione	Marca	Modello	Targa	Immatricolazione	Numero identificazione veicolo
Furgone IVECO ad uso autocarro per trasporto di materiali Chilometraggio: 297.911 km Cilindrata: 2287,00 Alimentazione: Gasolio	IVECO	35/E4 35C11		10/05/2011	NAN6199EST00 2CQ

Documentazione fotografica

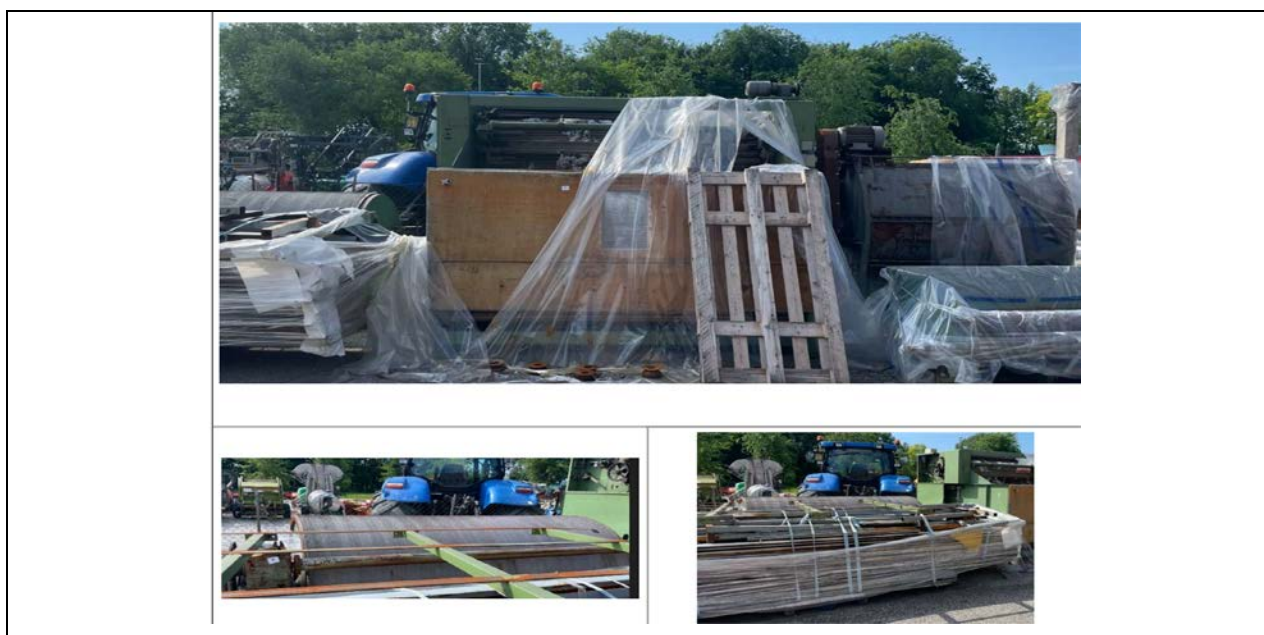
E) CESPITI PRESSO L'AREA ESTERNA

Trattasi di cespiti da rottamare riportata **dalla pag. 59 alla pag. 66 dell'inventario di cui all'allegato 1**

Rispetto a quelli riportati nell'inventario è già stata avviata una prima rottamazione.
