# TRIBUNALE DI CASSINO

Perizia dell'Esperto ex art. 568 c.p.c. Ing. Tomaselli Daniele, nell'Esecuzione Immobiliare 214/2018 del R.G.E.

- **Bene N° 1** - Villa ubicata a Itri (LT) - Località Campanaro, 24 bis

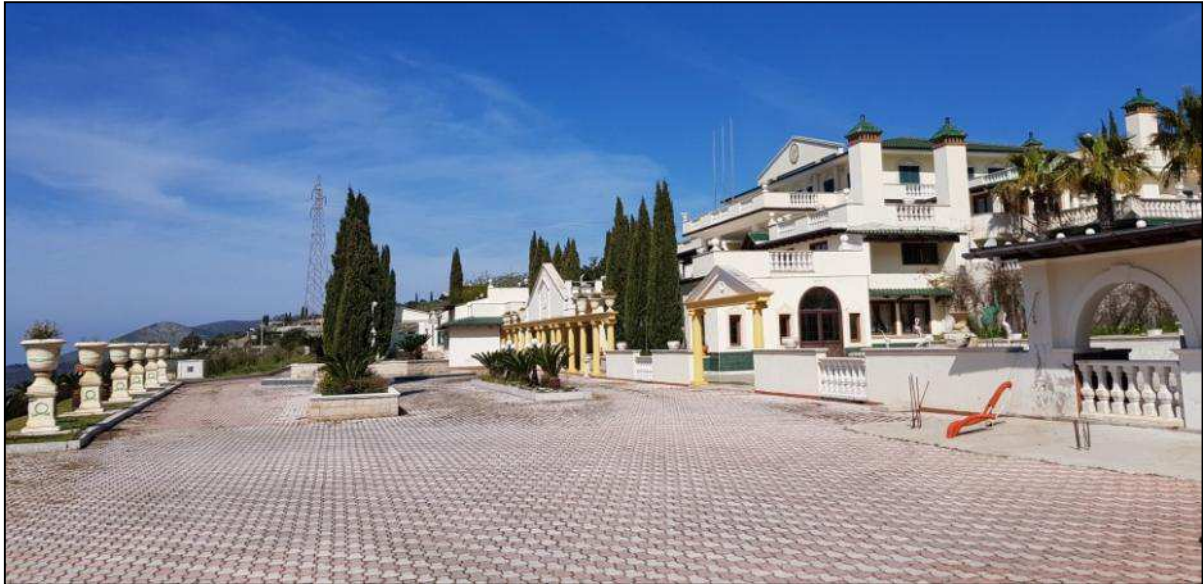
Il lussuoso immobile, che versa in buone condizioni manutentive e conservative, si presenta con una notevole estensione in pianta e risulta rifinito e finemente arredato in ogni parte, con la presenza di pregiati rivestimenti, pavimenti in marmo e cotto, stucchi, ceramiche, legni, colonne con capitelli e statue.

*Vista esterna villa*

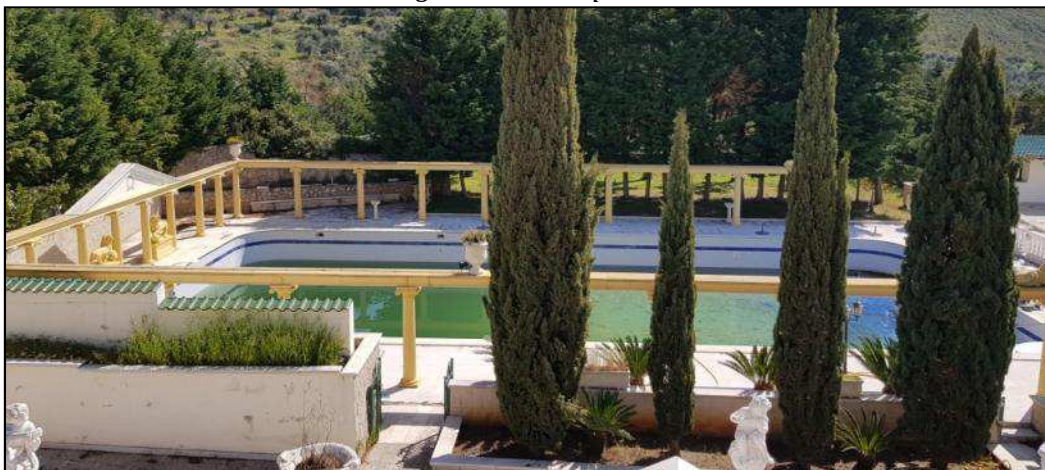
All'interno della proprietà, posta all'altezza del 1° piano sottostrada risulta presente una grande piscina di dimensioni 12,5 m x 26,00 m circa ed altezza che da progetto varia da 1,20 m a 2,50 m. L'area risulta completamente pavimentata e circondata su 3 lati da colonnati con capitelli, statue e da giardini con numerosi alberi ad alto, medio e basso fusto. Nelle immediate vicinanze è presente il locale a servizio della piscina di 34,85 mq, posto al di sopra dell'alloggio dei custodi, suddiviso in 3 stanze distinte in cui sono posizionati cucina/bar, bagni/spogliatoi, piccolo deposito. La zona descritta è completata da un terrazzo di 165,21 mq.

*Vista generale area piscina*

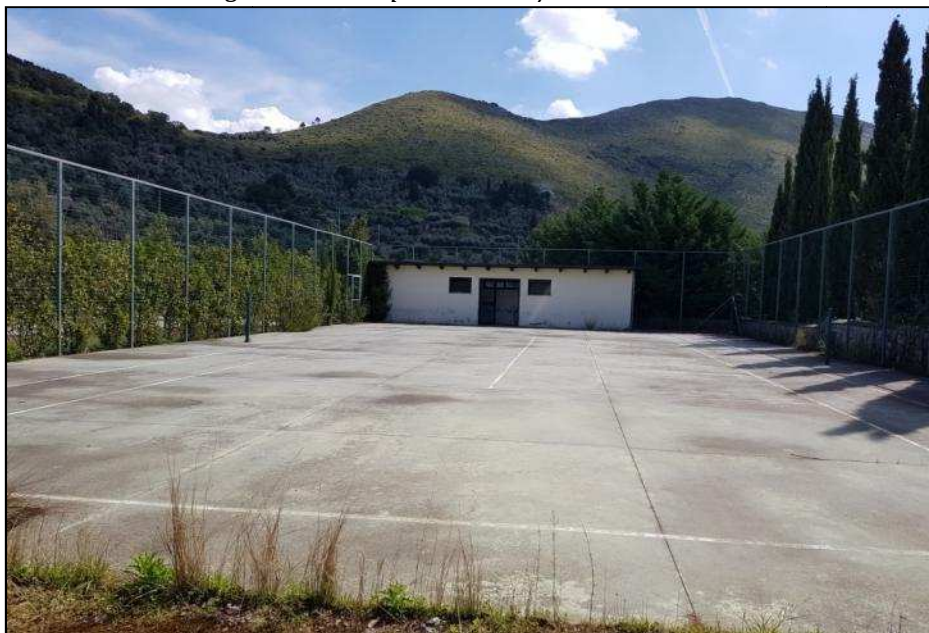
Il campo da tennis/calcetto, che necessita di un intervento manutentivo, risulta recintato da un'alta rete. L'area si completa di un locale adibito a WC/spogliatoio di 30,25 mq, anch'esso versante in una condizione non buona.

*Vista generale campo da tennis/calcetto con servizi*

Il campo da tennis/calciotto ed i locali adibiti a WC/spogliatoio che lo servono, versano altresì in una condizione conservativa non sufficiente e necessitano di un intervento di manutenzione.

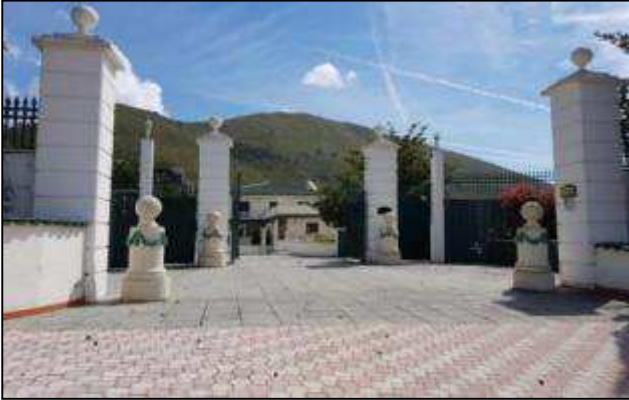
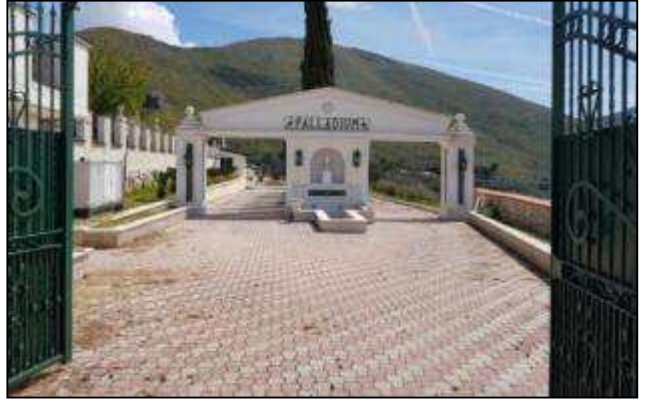
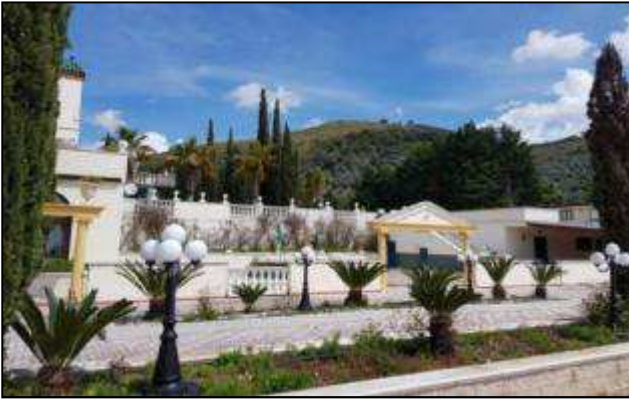
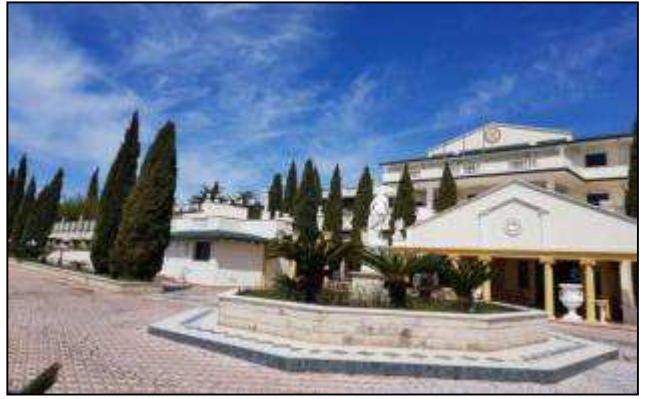
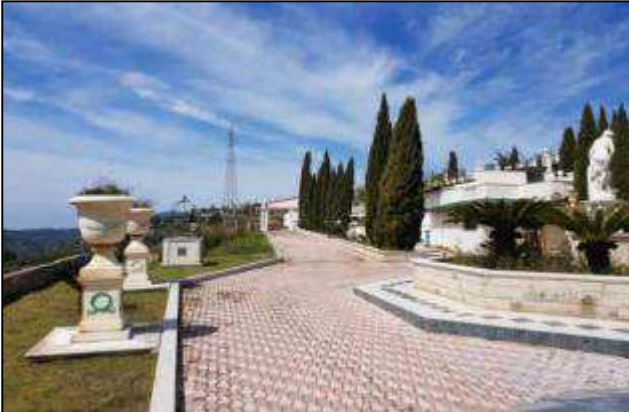
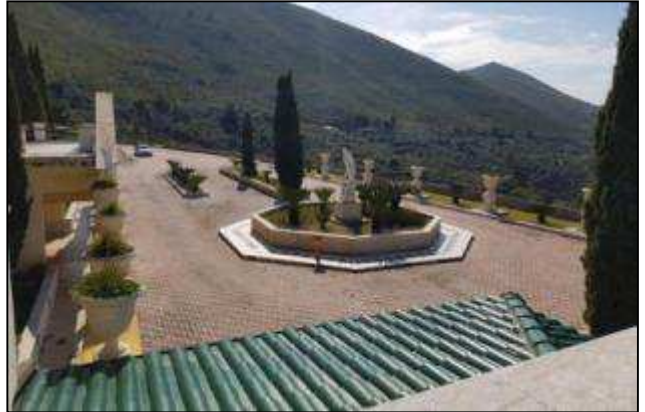
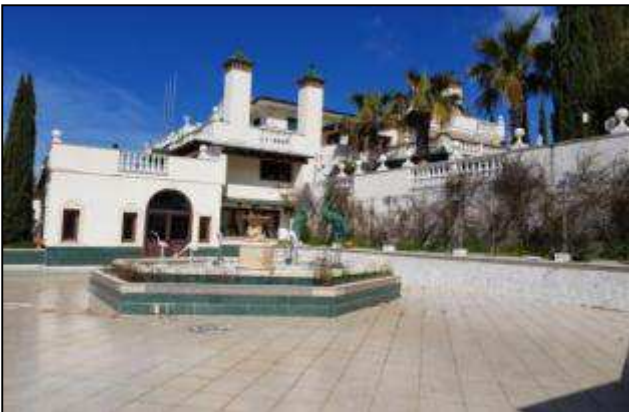
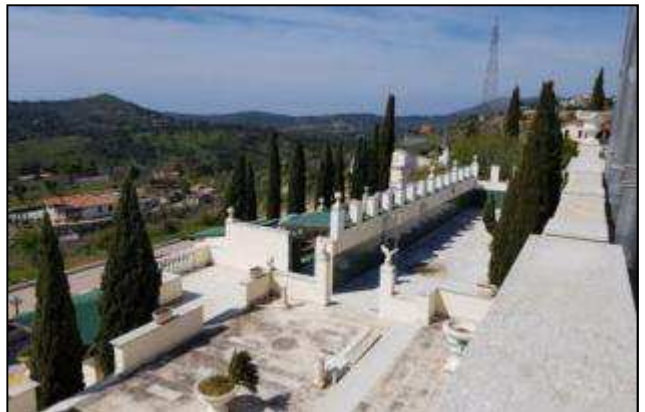
L'intera proprietà distinta con la particella 512 (Ente Urbano) di totali 11.795 mq (al lordo dell'edificato), risulta completa di fontane, estesi piazzali pavimentati, aiuole e giardini con alberi al alto, medio e basso fusto, statue e vasi di varie dimensioni, colonnati con capitelli, scalinate e rampe. Nel complesso essi versano in uno buono stato conservativo, seppur in alcune zone sono necessari interventi di manutenzione, con riparazione/sostituzione di elementi costruttivi e della pavimentazione.

Esternamente, la proprietà risulta rifinita in ogni aspetto. Nel complesso versa in uno stato conservativo sufficiente, ma in alcuni piazzali, terrazzi e pareti, si rileva la presenza di distacchi di pavimento e rivestimento e rotture di varia natura che necessitano di interventi di manutenzione, con riparazione/sostituzione di elementi costruttivi degradati o danneggiati.
