STATO DI FATTO
 VILLINO AL NCEU FOGLIO 20 PARTICELLA 196 SUB 2 E 3;
 PIANO TERRA RAPP.: 1:100

STATO DI FATTO -EVIDENZA OPERE ABUSIVE-
VILLINO AL NCEU FOGLIO 20 PARTICELLA 196 SUB 2 E 3;
PIANO TERRA RAPP.: 1:100

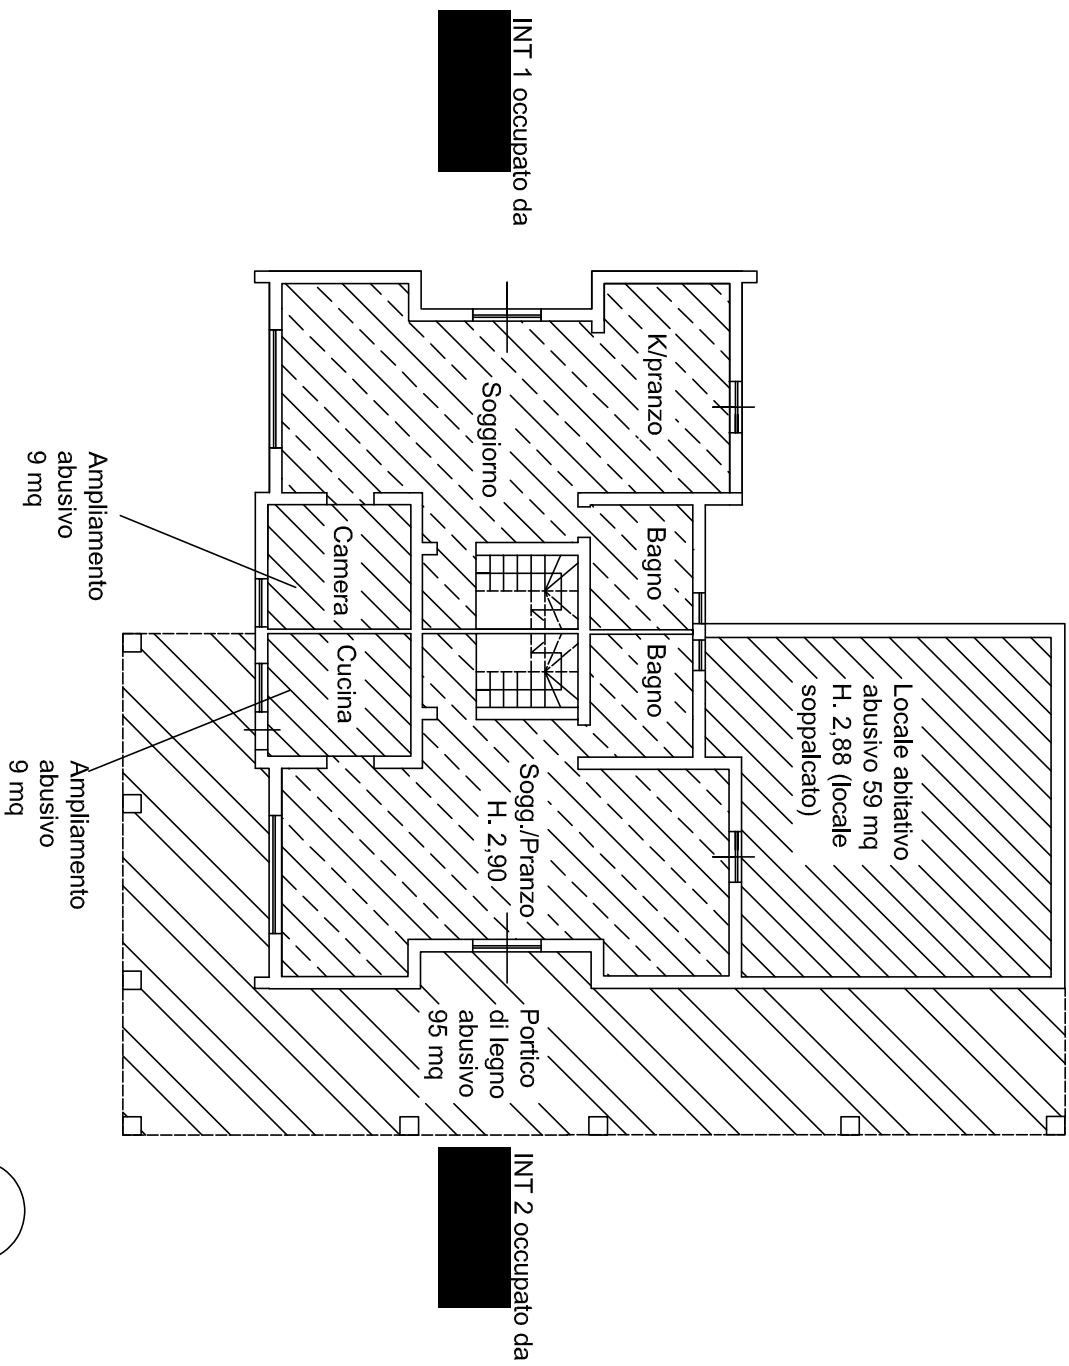
Portico abusivo

Ampliamenti abusivi

Trasformazione da non residenziale in residenziale

Diversa distribuzione spazi interni

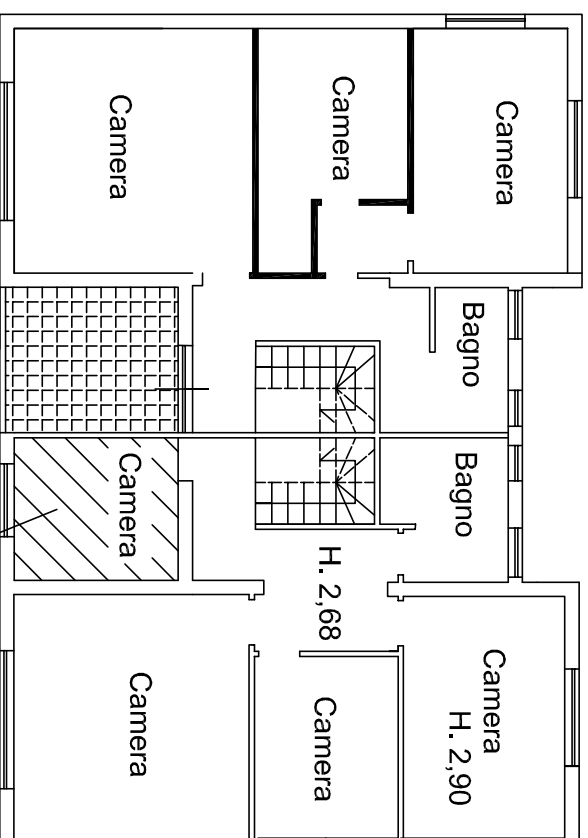
STATO DI FATTO -**EVIDENZA OPERE ABUSIVE**-
VILLINO AL NCEU FOGLIO 20 PARTICELLA 196 SUB 2 E 3;
PIANO 1° RAPP.: 1:100

Ampliamento
abusivo
9 mq
