Tribunale di Rieti
PROCEDURA DI ESECUZIONE IMMOBILIARE

N° Gen. Rep. 55/2023
data udienza ex art. 569 c.p.c.: 22.05.2024

RAPPORTO DI VALUTAZIONE
Lotto 001

Bene: Via Giovanni Pascoli n.41 - cap 02014 Cantalice (RI).

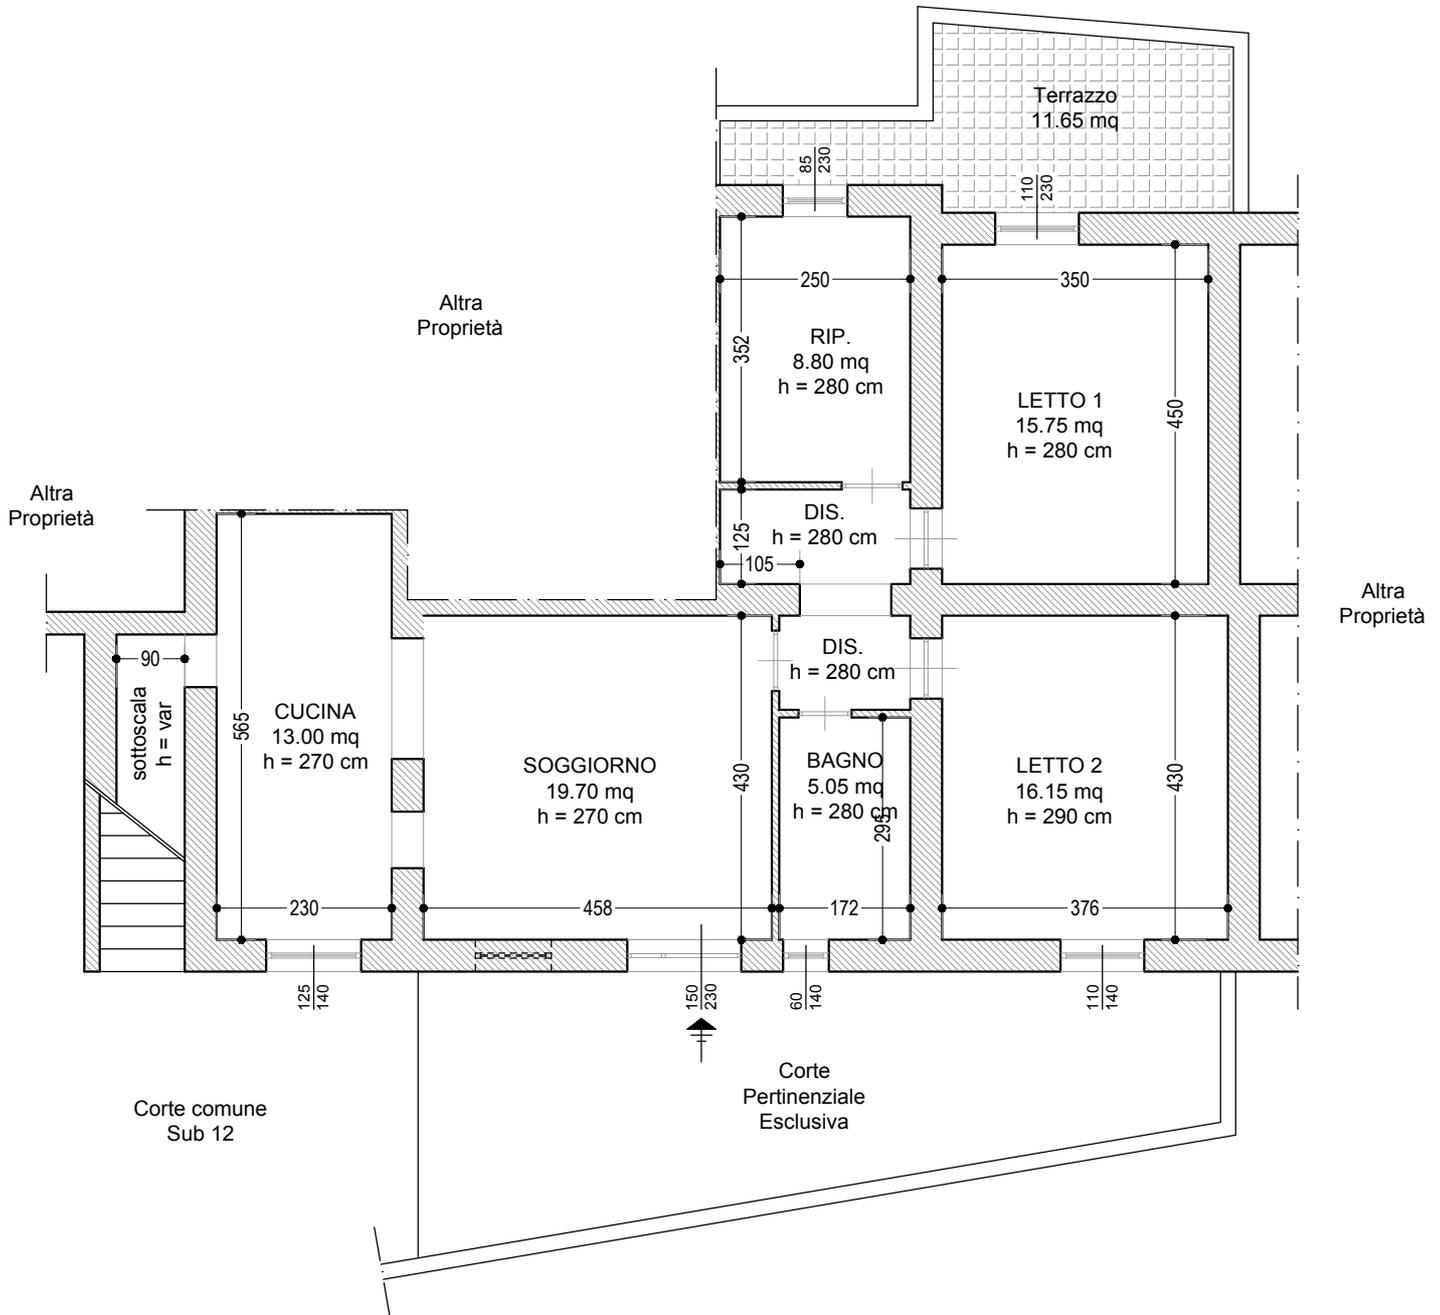
PIANO TERRA

Planimetria di rilievo dello Stato di fatto alla data del sopralluogo del 13.02.2024, NCEU di CANTALICE (RI) Fg 24, P.Ila 37, Sub 9.

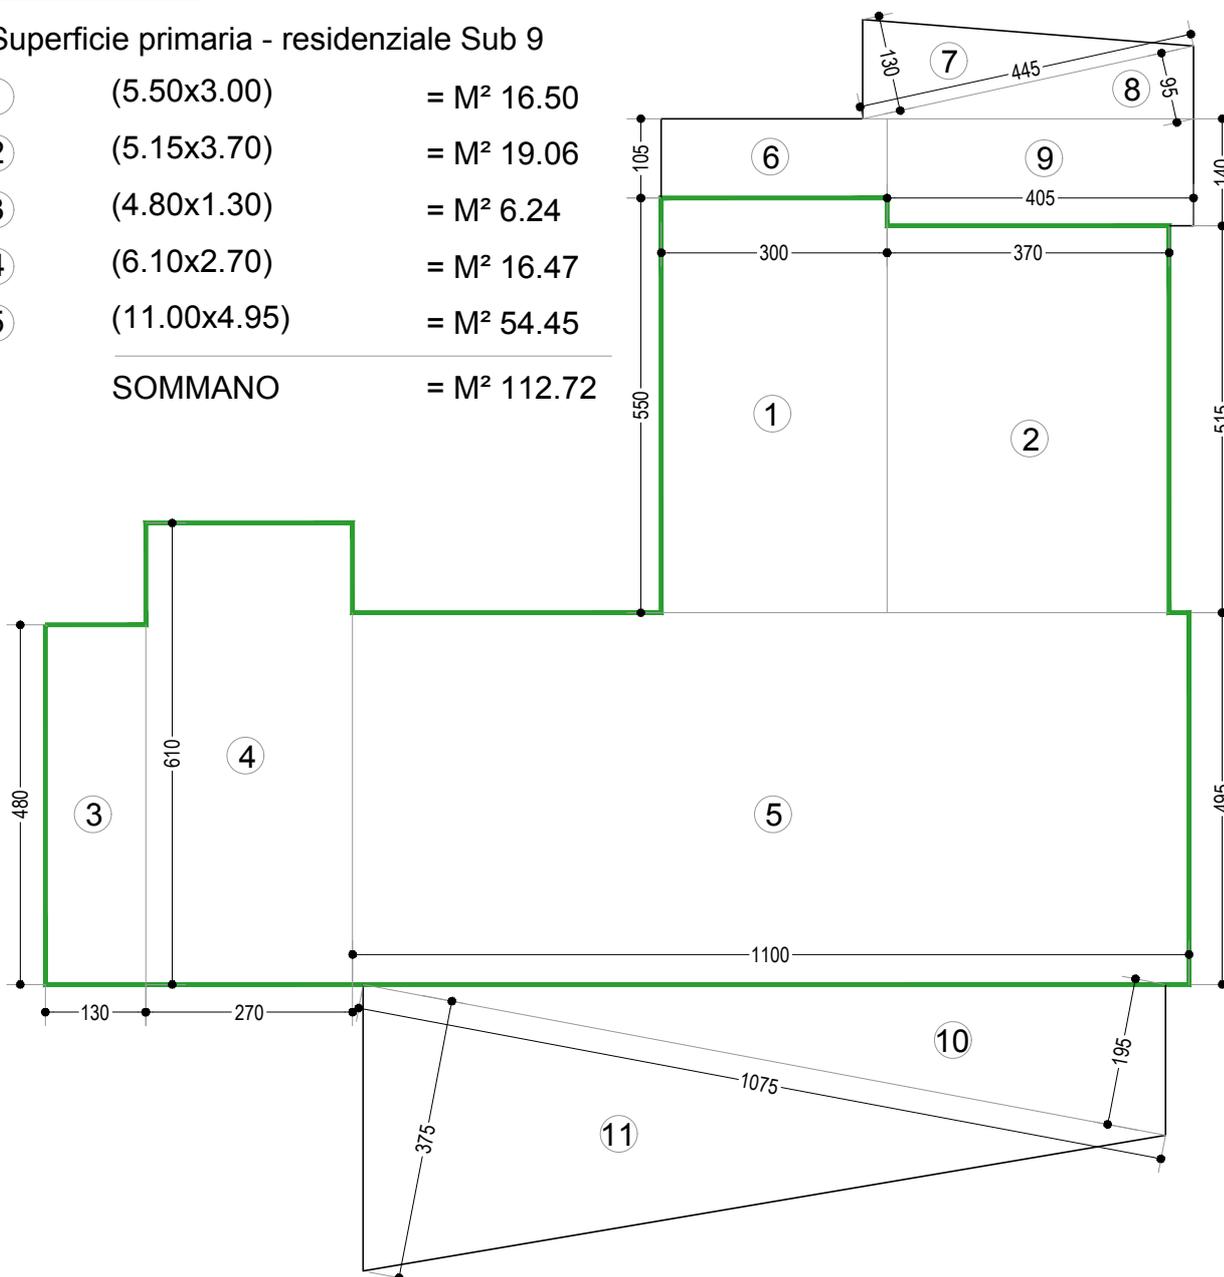
PIANO TERRA

Calcolo della superficie reale lorda dell'immobile censito al NCEU di CANTALICE (RI) Fg 24, P.IIa 37, Sub 9.

①	(5.50x3.00)	= M ² 16.50
②	(5.15x3.70)	= M ² 19.06
③	(4.80x1.30)	= M ² 6.24
④	(6.10x2.70)	= M ² 16.47
⑤	(11.00x4.95)	= M ² 54.45
SOMMANO		= M² 112.72

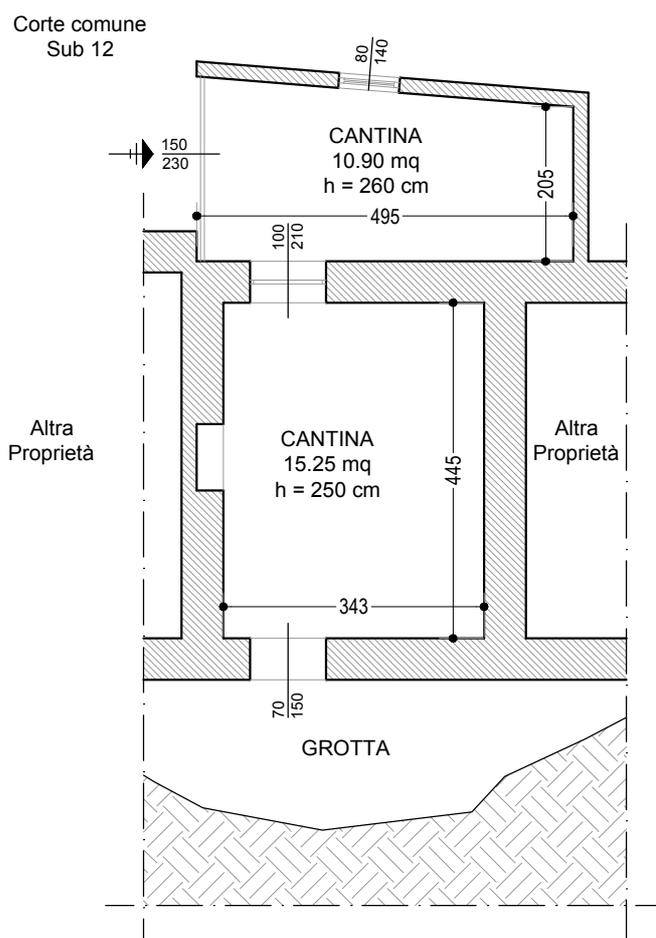
PIANO SEMINTERRATO

Planimetria di rilievo dello Stato di fatto alla data del sopralluogo del 13.02.2024, NCEU di CANTALICE (RI) Fg 24, P.IIa 37, Sub 9.

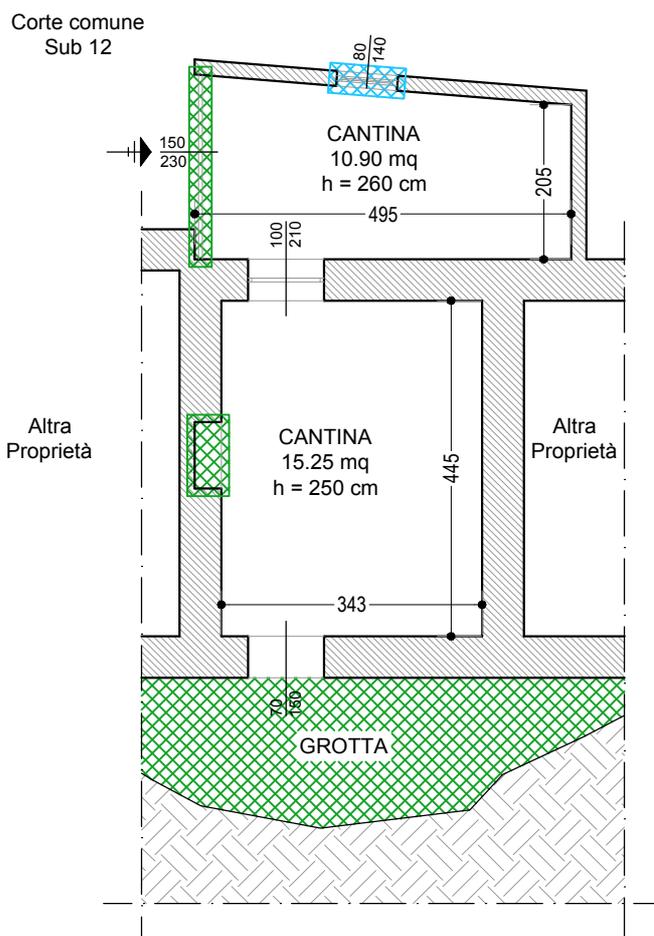
PIANO SEMINTERRATO

- presenza di porta di ingresso formante una parete a confine con la corte comune (sub 12), non rappresentata nella planimetria catastale (creazione di volume chiuso);
- presenza di nicchia in corrispondenza della parete perimetra confinante con il sub 8, non rappresentata nella planimetria catastale;
- presenza di un'apertura in corrispondenza della muratura perimetrale a Sud che da accesso ad un locale tipo "grotta", entrambi non rappresentate in mappa.

- presenza di portone di ingresso a formare una tamponatura a confine con la corte comune (sub 12) con relativa creazione di superficie coperta e volume urbanistico pertinenziale, non rappresentata nella planimetria allegata al P. di C.;

- presenza di una finestra in corrispondenza della parete perimetrale a Nord-Ovest confinante con il sub 8;

- presenza di nicchia in corrispondenza della parete perimetrale confinante con il sub 8, non rappresentata nella planimetria allegata al P. di C.;

- presenza di un'apertura in corrispondenza della muratura perimetrale a Sud che da accesso ad un locale tipo "grotta", entrambi non rappresentate nella planimetria allegata al P. di C..

Planimetria di rilievo dello Stato di fatto alla data del sopralluogo del 13.02.2024, NCEU di CANTALICE (RI) Fg 24, P.IIa 37, Sub 9.
Rappresentazione delle Difformità Catastali ed Edilizie.

aggiornamento della planimetria catastale all'attuale stato dei luoghi mediante presentazione di denuncia di variazione catastale all'Agenzia delle Entrate, previa acquisizione di idoneo titolo abilitativo edilizio in sanatoria (regolarizzazione edilizia), ai sensi degli artt. 36 e/o 37 del D.P.R. 380/2001 e ss.mm. e L.R. n.15/2008, se e solo se ritenuto ammissibile dagli Enti preposti alla ricezione e valutazione della richiesta del titolo.

In alternativa può essere valutato di dare luogo al ripristino dello stato dei luoghi come da planimetria catastale mediante smontaggio della porta di ingresso formante una parete, chiusura della nicchia e della porta di accesso alla Grotta mediante laterizio intonacato, rendendola inaccessibile.

acquisizione di idoneo titolo abilitativo edilizio in sanatoria, ai sensi degli artt. 36 e/o 37 del D.P.R. 380/2001 e ss.mm. e L.R. n.15/2008, se ritenuto ammissibile dagli Enti preposti alla ricezione e valutazione del titolo edilizio e successive aggiornamento della planimetria catastale all'attuale stato dei luoghi mediante presentazione di denuncia di variazione catastale all'Agenzia delle Entrate.

In alternativa può essere valutato di dare luogo al ripristino dello stato dei luoghi come da elaborato grafico allegato al P. di C. a sanatoria del 2005 previa acquisizione di idoneo titolo abilitativo edilizio.

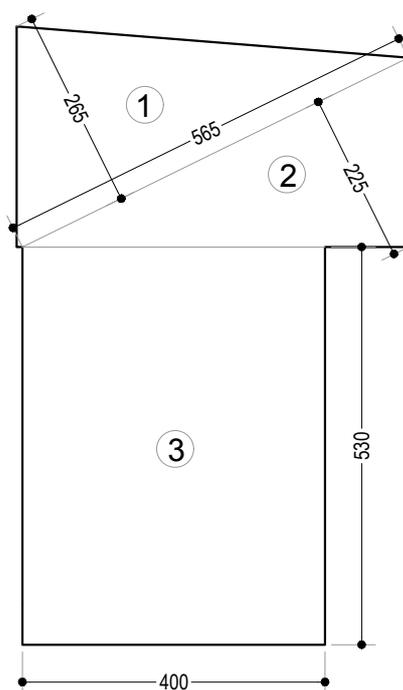
PIANO SEMINTERRATO

Calcolo della superficie reale lorda dell'immobile censito al
NCEU di CANTALICE (RI) Fg 24, P.IIa 37, Sub 9.

Superficie secondaria - cantina Sub 9

①	$(5.65 \times 2.65) / 2$	= M ² 7.48
②	$(5.65 \times 2.25) / 2$	= M ² 6.36
③	(5.30×4.00)	= M ² 21.20
<hr/>		
	SOMMANO	= M ² 35.04

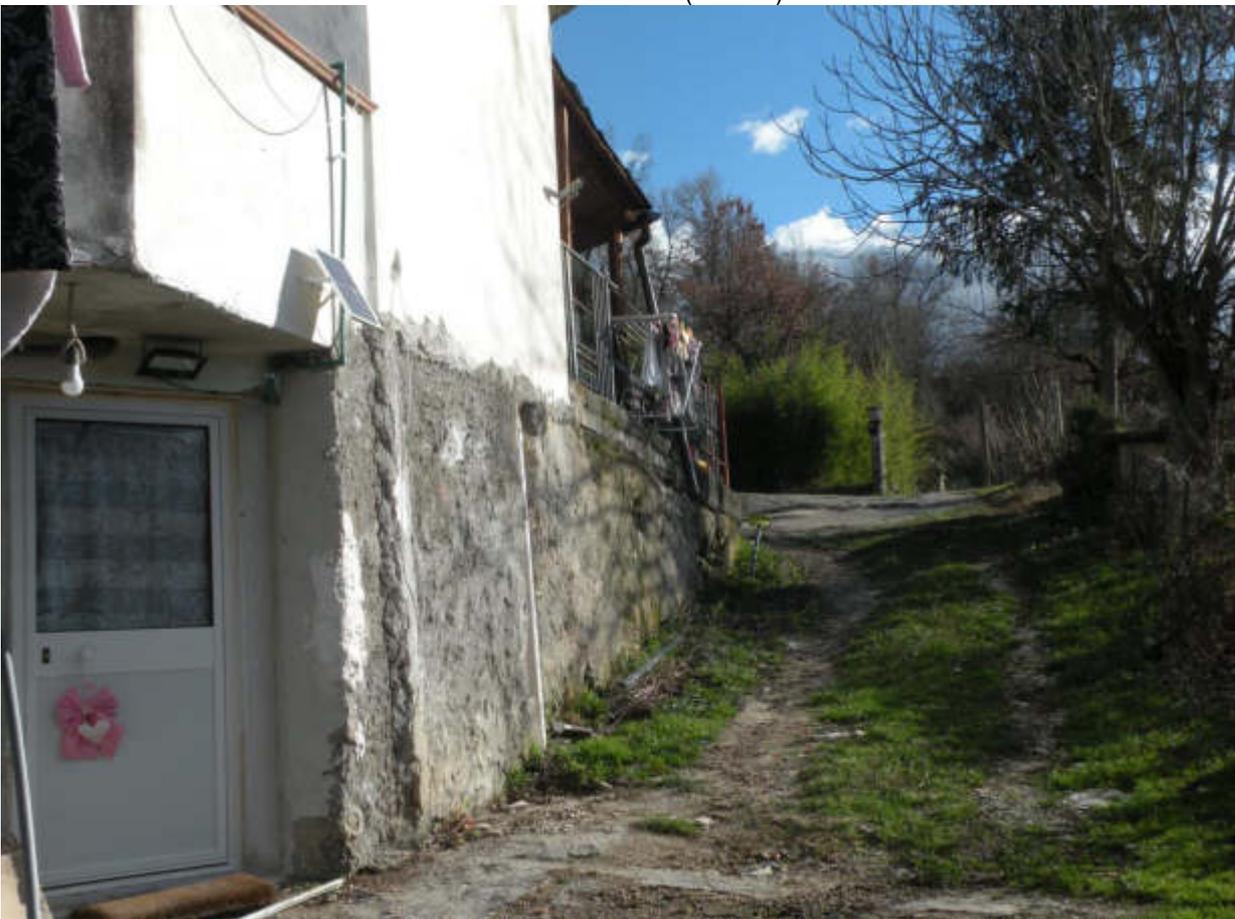
FOTO N°6: Vista esterna della corte comune (Sub 12)/3 di accesso alla cantina.

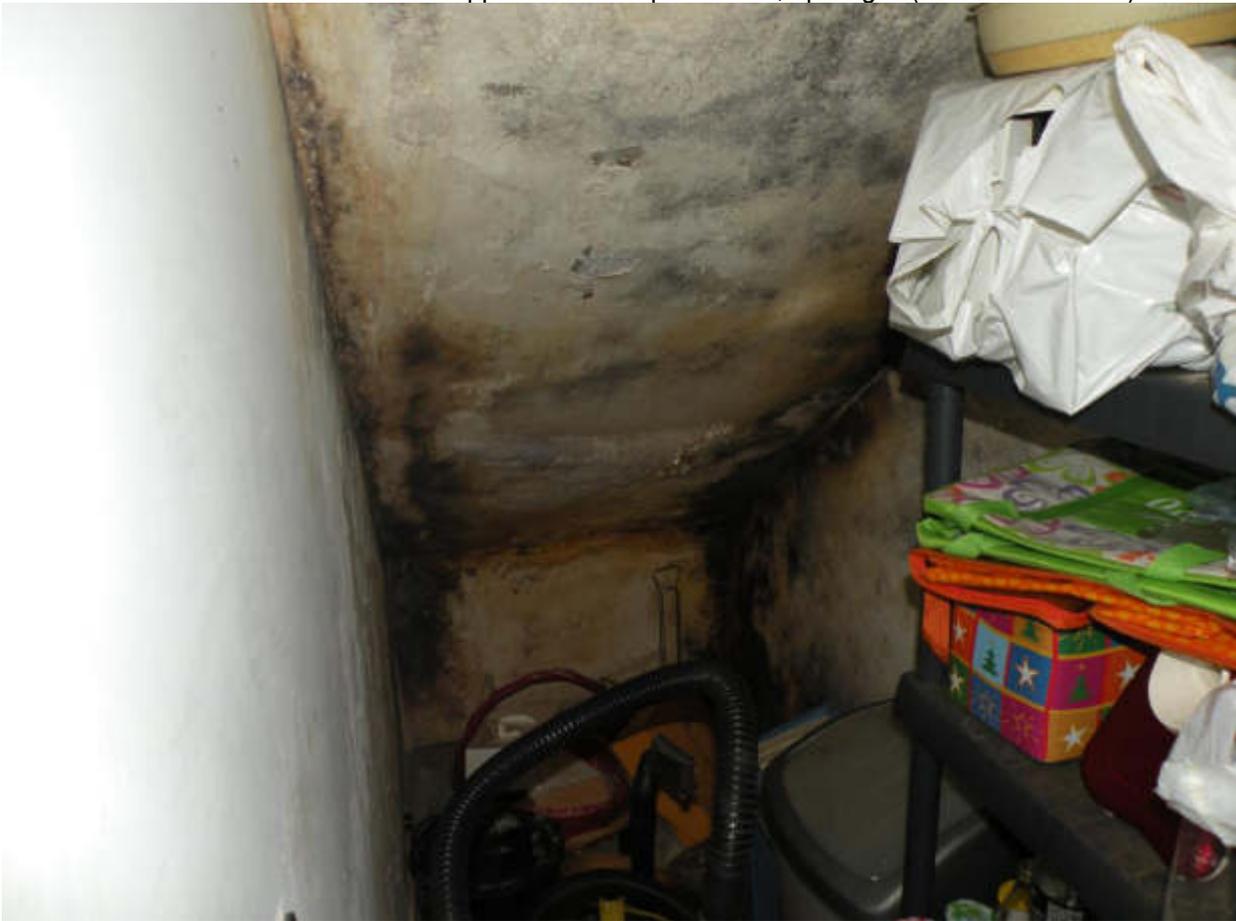
Al momento del sopralluogo del 13.02.2024 il cespite oggetto di pignoramento è risultato essere sostanzialmente in discreto stato di manutenzione e complete di tutti gli impianti tecnologici, fatta eccezione per la presenza di macchie di umidità in alcuni ambienti (sottoscala e wc) che necessitano di essere opportunamente rimosse.

FOTO N°13: Vista interna dell'appartamento al piano terra, ripostiglio (con muffa diffusa).

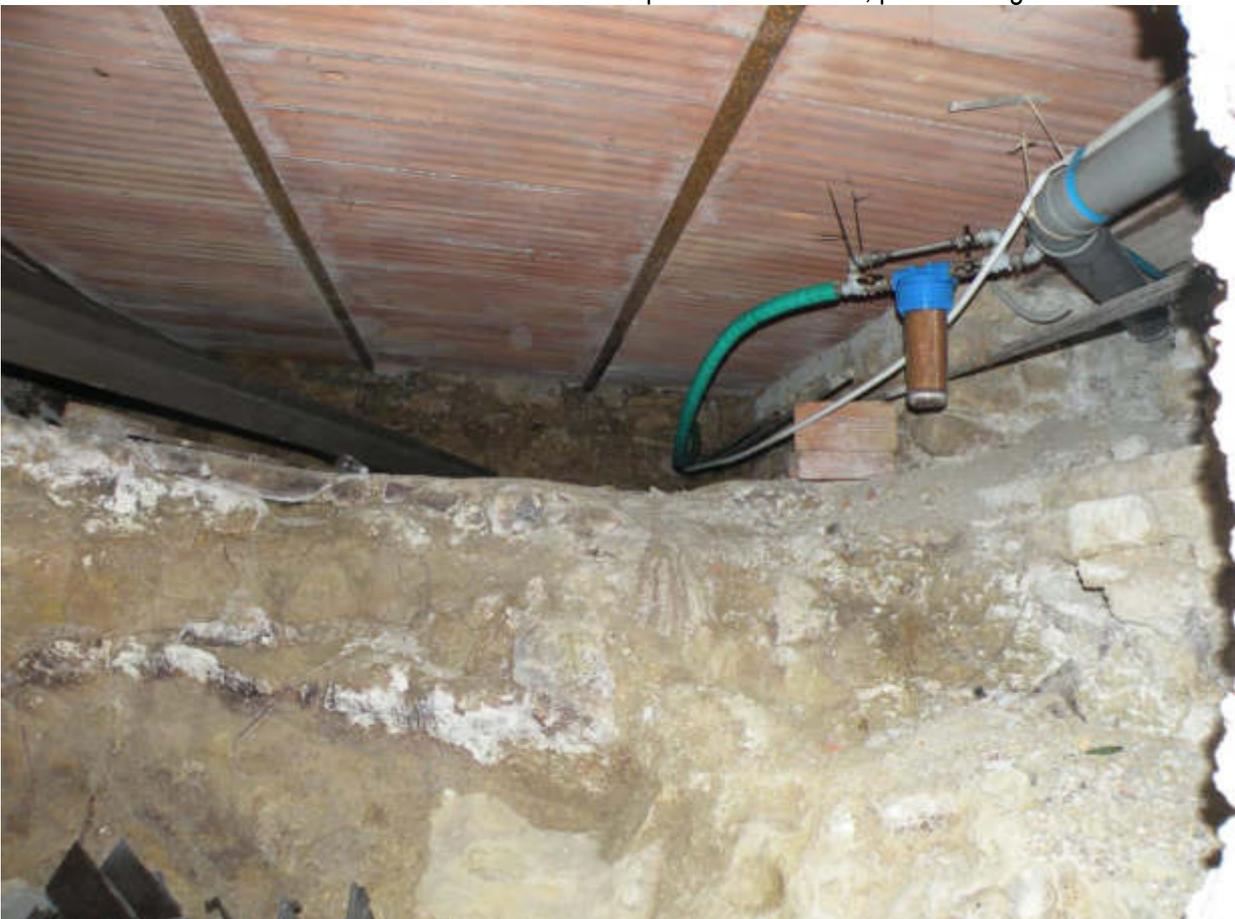
FOTO N°28: Vista interna della cantina al piano seminterrato, particolare grotta.
