TRIBUNALE DI RIETI

R.G.C. 1620/2017

RELAZIONE DI PERIZIA

Rieti li 24 Luglio 2019

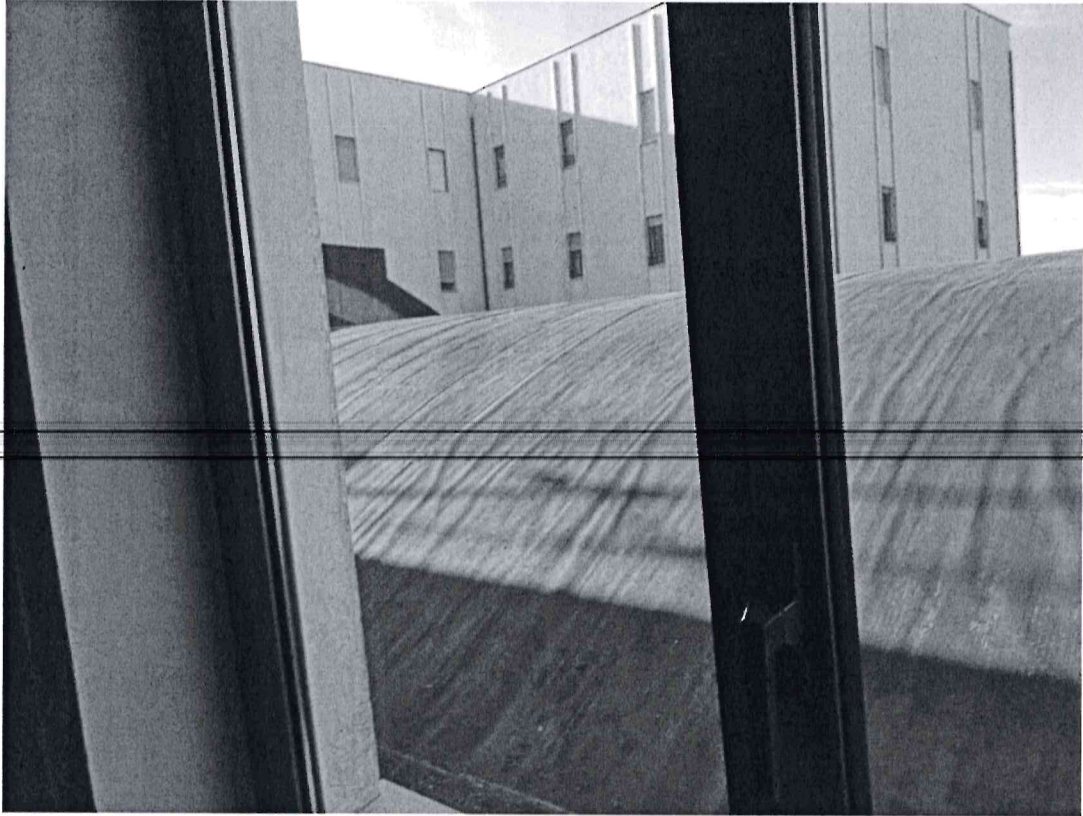
foto n°3 - copertura del locale commerciale vista da appartamento

La copertura dell'edificio è costituita da n°2 solai a volta sfalzati in quota tra loro. Il manto di copertura a Sud è costituito da guaina bituminosa sormontata da tegole in cotto del tipo "marsigliese"; il manto di copertura a Nord è costituito solamente da guaina bituminosa (foto n°3).

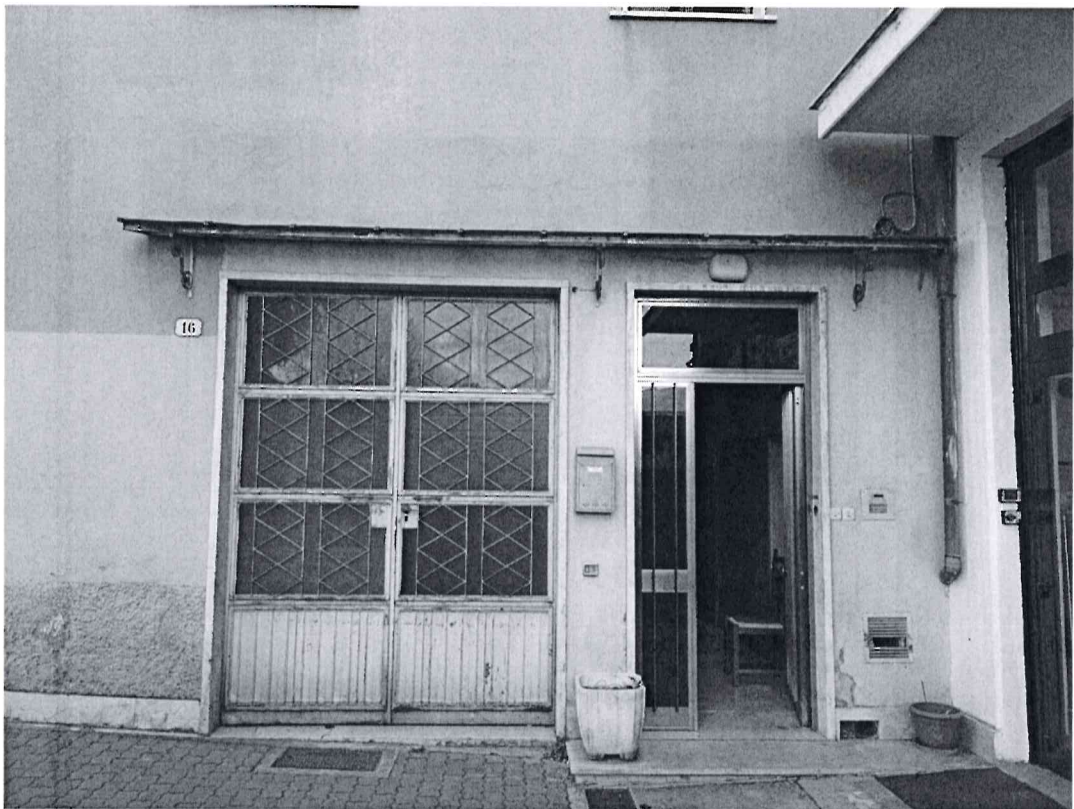
foto n°14 - ingresso abitazione a dx; vano garage a sx

Dalla corte esterna, tramite un portoncino metallico ubicato sulla facciata Ovest del fabbricato (foto n°14) ci si immette in un ingresso (12,50 mq netti) con pavimentazione in pietra Trani e rivestimento in legno sulle pareti dal quale si accede a n.3 vani (foto n°15), un locale tecnico allo stato grezzo (6,00 mq netti; h=2,25 m) ove è presente una caldaia a servizio dell'abitazione al piano primo ed un lavandino in cemento (foto n°16), un locale magazzino (31,10 mq netti) (foto n°17) ed un vano adibito presumibilmente a rimessaggio automobile (20,50 mq netti) avendo un portoncino metallico a doppia anta fronte corte esterna di larghezza pari a 2,10 ml (foto n°18). La pavimentazione di questi due vani è in marmittoni e le pareti sono intonacate in cattivo stato manutentivo. La superficie lorda di tali vani è di 92,00 mq. Dall'ingresso, tramite una scala dotata di cancelletto in ferro, è possibile raggiungere l'appartamento al piano primo attualmente non abitato.

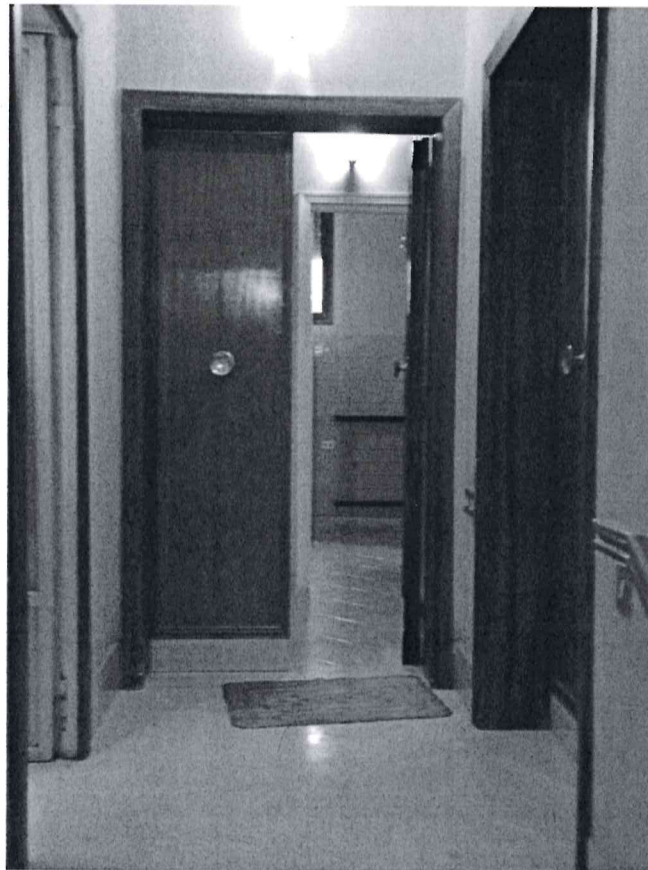
foto n°19 - ingressi abitazione piano primo

Dal vano scala piano primo tramite n.2 portoncini in legno (foto n°19) ci si può immettere nell'abitazione (h=3,40 m) composta da n.2 ingressi/disimpegni, una cucina con ripostiglio, una zona pranzo, un soggiorno con accesso a balcone (11,50 mq netti), uno studio, n.2 camere da letto di cui una con vano WC e ripostiglio, una cameretta, n.2 bagni (156,00 mq netti abitazione, escluso balcone) (foto n°20-21-22-23-24-25-26-27-28-29-30). L'immobile presenta pavimentazioni di vario genere (marmo, marmittoni, grès
