PROC. 674/2021

RELAZIONE TECNICA ESTIMATIVA

Perizia dell'Esperto ex art. 568 c.p.c. Arch. Pacchiarotti Cristiana, nell'Esecuzione Immobiliare 674/2021 del R.G.E.

Via della Salvia n. 54/A

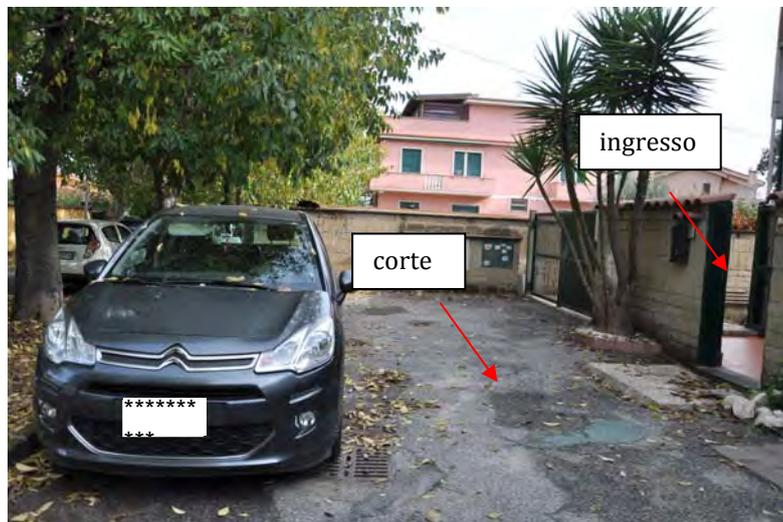
- Nel prospetto principale, a quota strada, la delimitazione della corte con dei muri, così come rappresentato nella planimetria catastale, non è presente. E' presente un cancelletto che conduce alla rampa carrabile. In fondo alla rampa è presente l'ingresso all'appartamento.
- Quota S1: l'ingresso alla corte a questa quota è più ampio rispetto a quanto indicato nella planimetria, inoltre è presente un gradino. Vi è una pensilina in ferro e policarbonato sopra la porta a vetri d'ingresso.
- Due ambienti dell'appartamento che nella planimetria catastale sono indicati come cantine, di fatto sono utilizzate come camere da letto. Il tramezzo presente tra la cucina ed il soggiorno è stato rimosso.

Prospetto principale su Via della Salvia

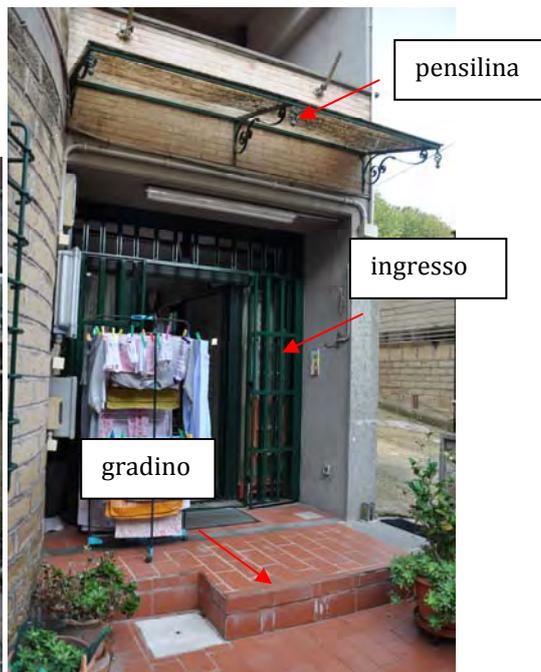
Ingresso dalla rampa carrabile

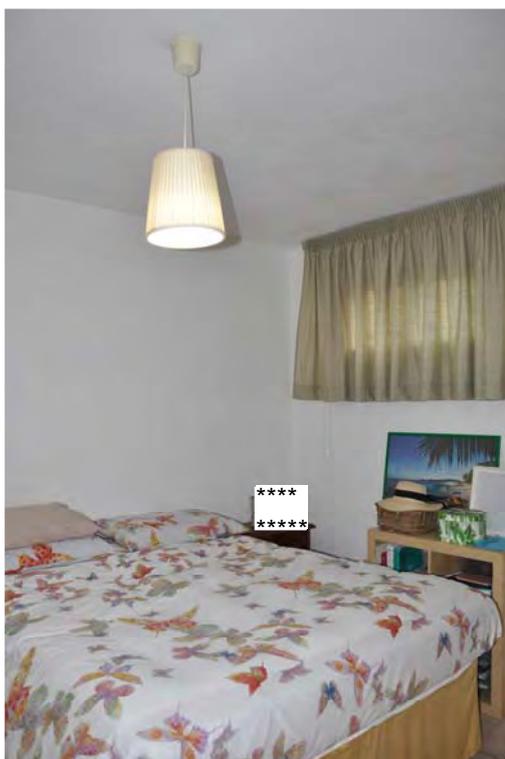
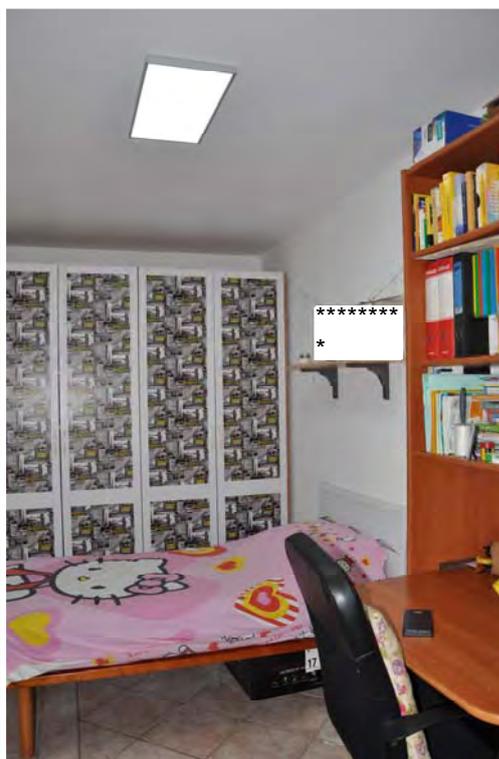
Camere da letto poste negli ambienti "cantina"

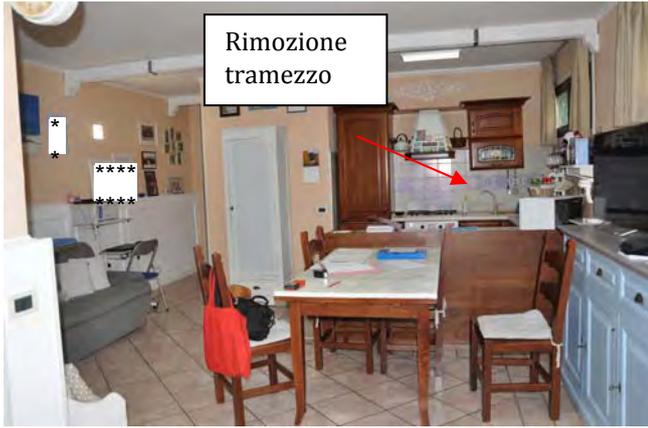
Rimozione
tramezzo

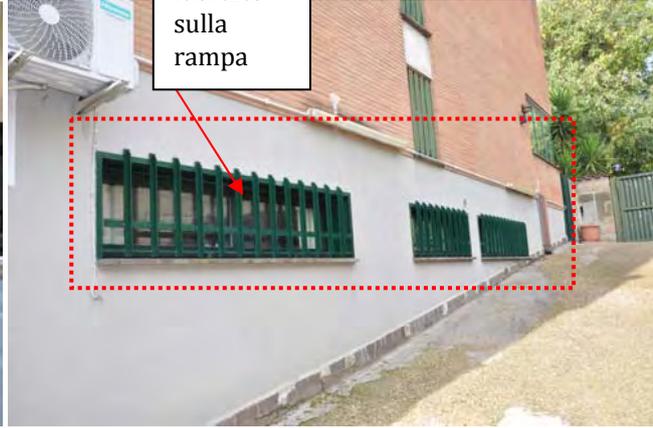
Si segnala che l'appartamento in esame è stato ricavato nel piano seminterrato della villetta a schiera, presentando tutte le caratteristiche dei locali accessori (h: 2,60, luci a nastro, poste in alto, e non finestre, ecc.)

luci alte
sulla
rampa

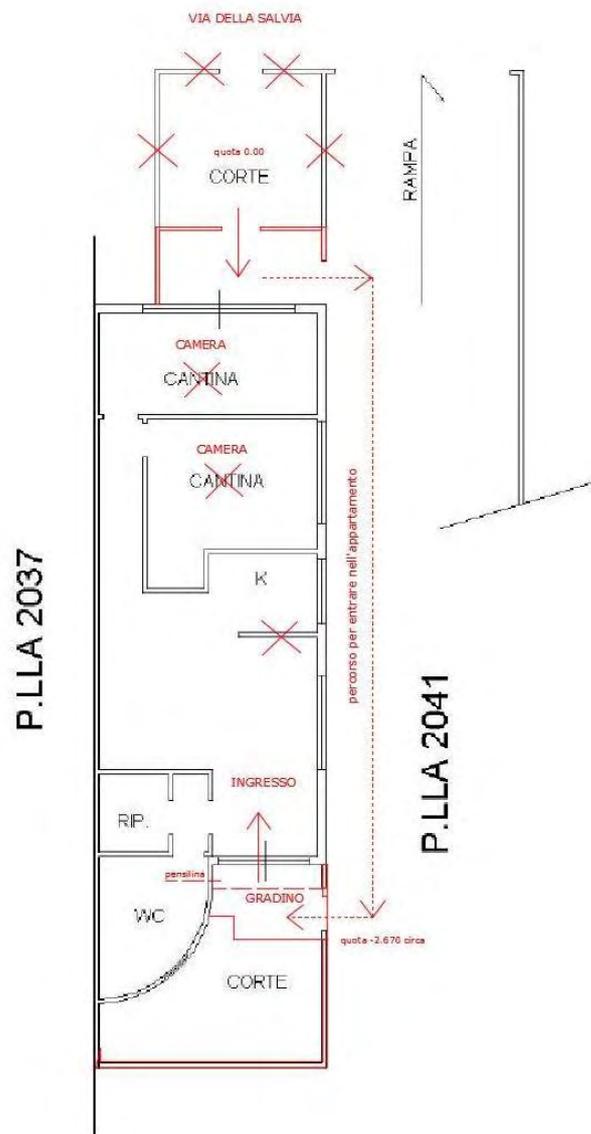
Planimetria delle difformità individuate

In seguito al sopralluogo effettuato congiuntamente al Custode nominato, si sono riscontrate delle difformità tra la planimetria depositata al catasto e lo stato dei luoghi. Tali difformità consistono in:

N.B. Per ciò che riguarda la sanabilità delle difformità individuate, si rimanda al capitolo "Regolarità edilizia".

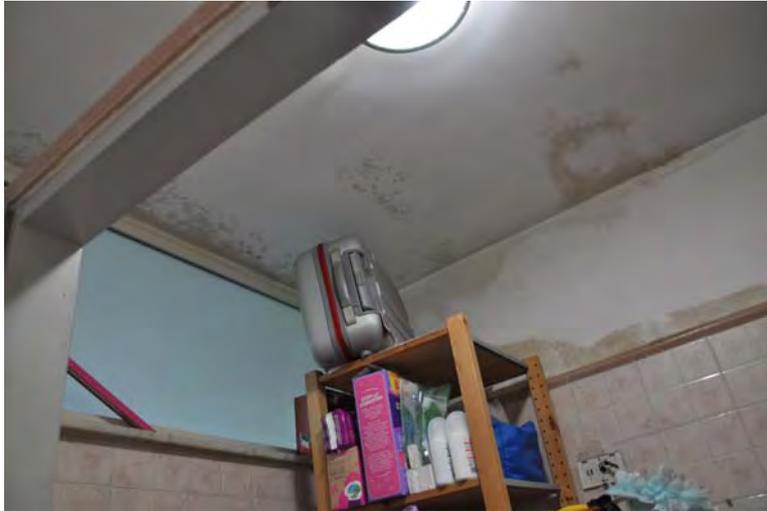
Il bene in esame si trova in buono stato conservativo salvo la presenza di alcune macchie di umidità poste sul soffitto del ripostiglio, dovute probabilmente ad infiltrazioni d'acqua provenienti dall'appartamento soprastante. La debitrice eseguita comunicava che il danno era stato recentemente riparato.

Macchie di umidità nel ripostiglio

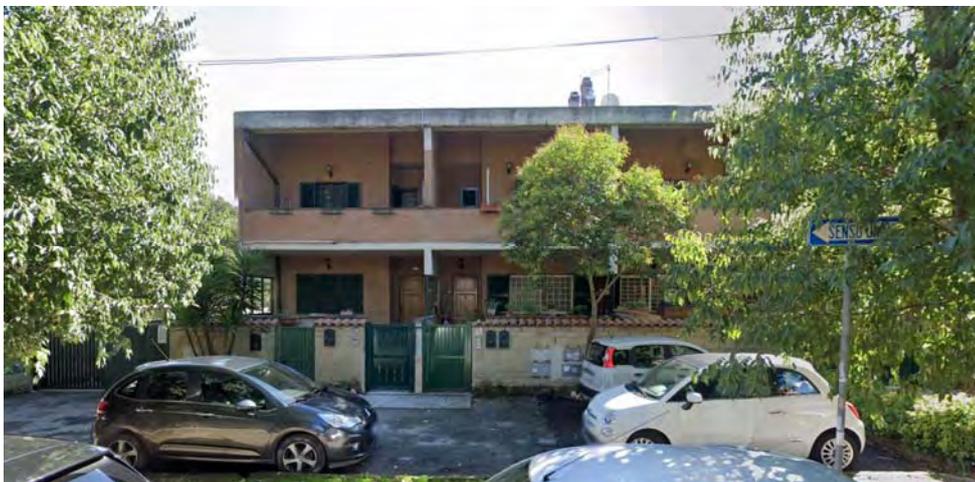
Prospetto su Via della Salvia

Il complesso immobiliare è costituito da un edificio a schiera composto da sei unità che presentano il prospetto principale su Via della Salvia ed il prospetto secondario verso l'interno. Ciascuna villetta presenta un giardino/corte retrostante. Il complesso immobiliare presenta un rivestimento a cortina ed un muretto in blocchetti di tufo con una copertina realizzata a tegole. Ciascuna unità presenta un ingresso su strada con un cancelletto di colore verde. Alle due estremità sono presenti due cancelli carrabili. L'unità immobiliare in esame è posta al piano S1 di una delle unità presenti alle estremità del blocco residenziale. L'accesso al piano S1 è possibile o attraverso la rampa d'accesso, o tramite il cancelletto su strada della villetta di cui il bene oggetto di pignoramento è parte. Si accede ad una piccola corte posta al piano S1 e, salendo un gradino/pianerottolo, si raggiunge l'ingresso dell'appartamento. La porta d'ingresso è una porta-finestra a vetri, protetta da una inferriata. All'interno è presente un soggiorno con angolo cottura, un bagno con antibagno e ripostiglio, e due camere. I pavimenti dell'abitazione sono in mattonelle di ceramica di colore chiaro, così come il bagno. Il rivestimento del bagno è in mattonelle di colore bianco. Il bagno ha una forma curva. Le pareti dell'appartamento sono di diverso colore. Le finestre sono poste in alto e sono realizzate in alluminio. Le porte interne sono in legno tamburato. Il riscaldamento è autonomo sono presenti dei condizionatori.

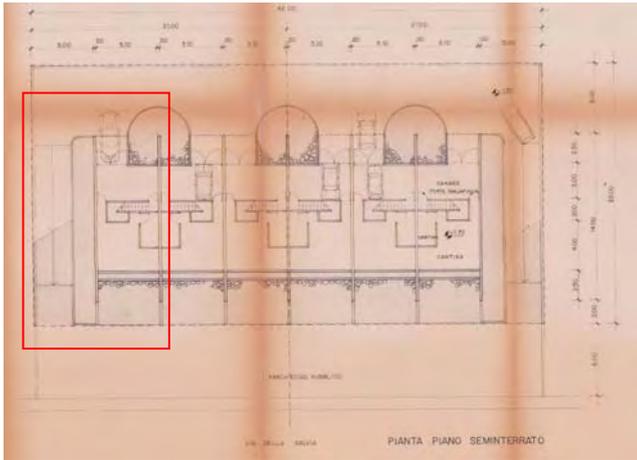
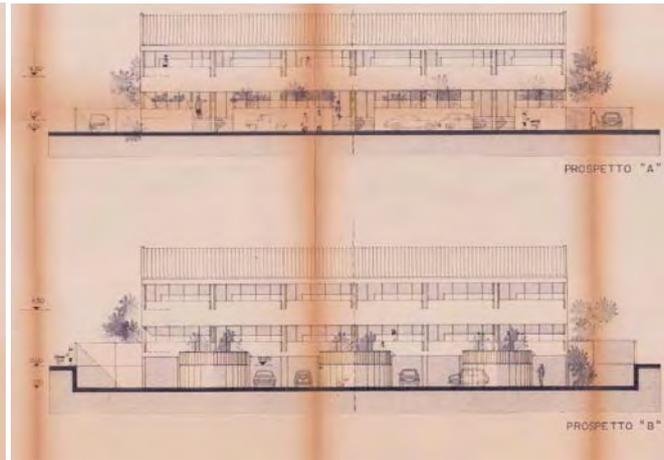
Pianta del piano seminterrato e prospetti

Confrontando il progetto approvato con lo stato dei luoghi è evidente che il piano attualmente identificato con il sub 502 oggetto di pignoramento, presenta delle difformità consistenti non solo nella diversa distribuzione degli spazi interni ma anche, e soprattutto, in un uso improprio degli spazi. Inoltre si evidenzia che laddove è attualmente presente il bagno, questo, nel progetto approvato, risulta essere un terrapieno (siamo quindi in presenza di un aumento di cubatura), mentre è altresì evidente che è stata inglobata parte dell'intercapedine nella cantina. Le due rampe carrabili poste alle due estremità del complesso edilizio conducevano ai garage, posti al piano S1 di ciascuna delle sei unità a schiera. Invece la corte antistante l'ingresso posta alla quota stradale, nel progetto è indicato come "parcheggio pubblico", mentre al piano S1 come "spazio di manovra".
