TRIBUNALE ORDINARIO DI ROMA
SEZIONE QUARTA CIVILE – ESECUZIONI IMMOBILIARI

Esecuzione n. 357/2022

RELAZIONE DI CONSULENZA TECNICA

L'immobile oggetto del pignoramento è un **locale negozio**, facente parte di un edificio condominiale a prevalente destinazione residenziale, ubicato in:

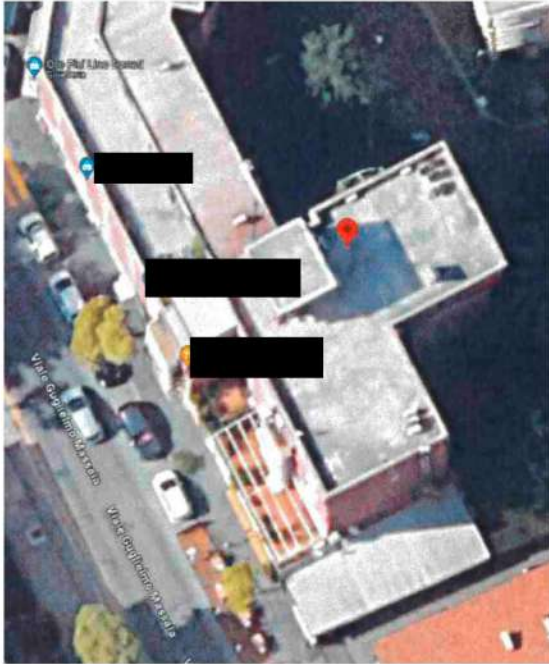
foto 1

L'edificio è stato realizzato in cemento armato, con prospetti rivestiti in intonaco tinteggiato, con piccole superfici balconate (v. foto 3) e con coperture piane a lastrici solari (v. foto 1).

la copertura del locale, costituita in parte dalla terrazza a livello del soprastante appartamento (v. foto 1), in parte dal soprastante appartamento e, per quanto concerne l'ampliamento verandato, da lamiera grecata coibentata (v. foto 4-5-6);

il normale stato manutentivo del corpo di fabbrica costituente il fabbricato condominiale di appartenenza, con particolare riguardo ai prospetti ed alla copertura (v. foto n. 1 e 3);

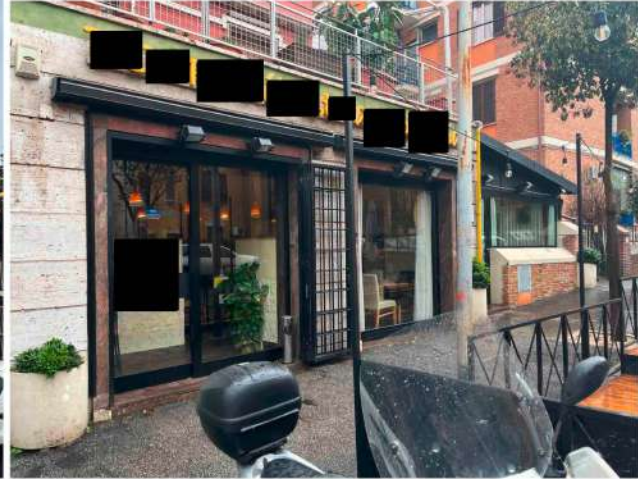
foto 4

Il locale negozio pignorato, adibito a ristorante - pizzeria, occupa parte della porzione Sud del fabbricato al piano terra (civici 25/B e 25/C – v. foto 4) oltre ad un ampliamento fuori sagoma che interessa la testata Sud dell'edificio (civico 25/D – v. foto 5) a confine con il terreno di proprietà del Condominio al civ. 27 (v. foto 6), realizzato abusivamente e successivamente condonato, come meglio precisato nel prosieguo.

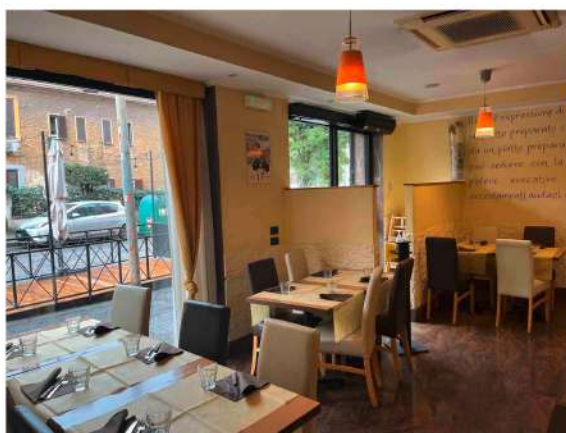
il buono stato di conservazione e manutenzione delle finiture interne del locale nella zona aperta al pubblico (pitture, pavimenti in granito, controsoffitti ed impianti di illuminazione – vedi foto 7-8);

foto 7 sala di ristorazione

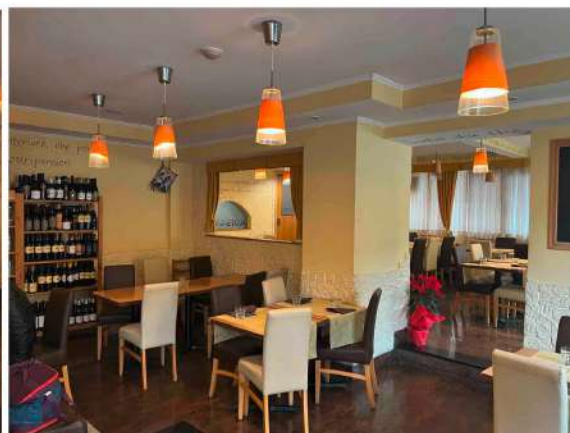
foto 8 sala di ristorazione

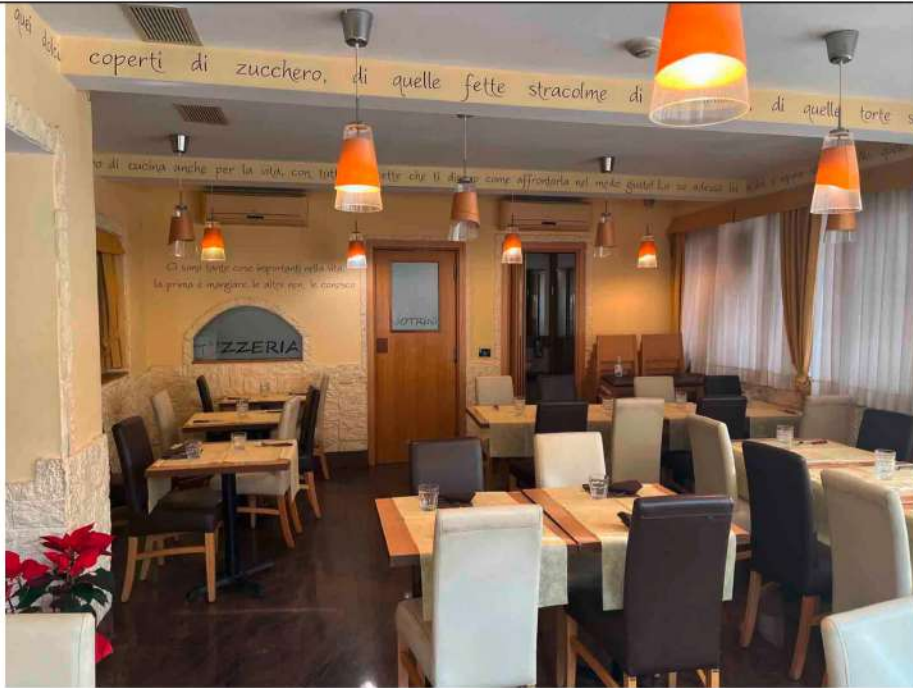
foto 9 sala di ristorazione nella veranda

la dotazione di un bagno finestrato per la clientela nella sala di ristorazione – zona veranda (v. foto 9), di un bagno finestrato per il personale nella zona retro (v. foto 14) e di un piccolo locale spogliatoio sempre nella zona retro (v. foto 15);

l'impianto di riscaldamento autonomo, realizzato con elementi climatizzatori a pompa di calore (v. foto 9) ubicati nella sala di ristorazione;

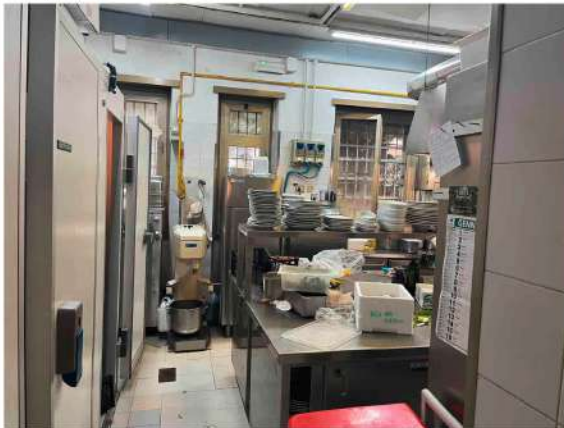
foto 10

il mediocre stato di conservazione e manutenzione delle finiture interne del locale nella zona non aperta al pubblico, vale a dire la cucina ed i locali magazzino (pitture, pavimenti in ceramica, rivestimenti in ceramica a tutt'altezza, controsoffitti ed impianti di illuminazione – vedi foto 10-11);

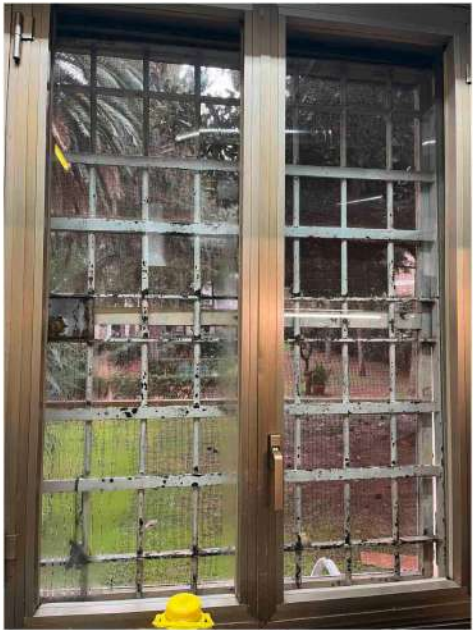
foto 12

gli infissi esterni lato strada realizzati in alluminio con vetro semplice, quelli della porzione verandata in alluminio con vetro camera, quelli della zona retro in alluminio alcuni con vetro

semplice ed altri con vetro camera (v. foto 12-13);

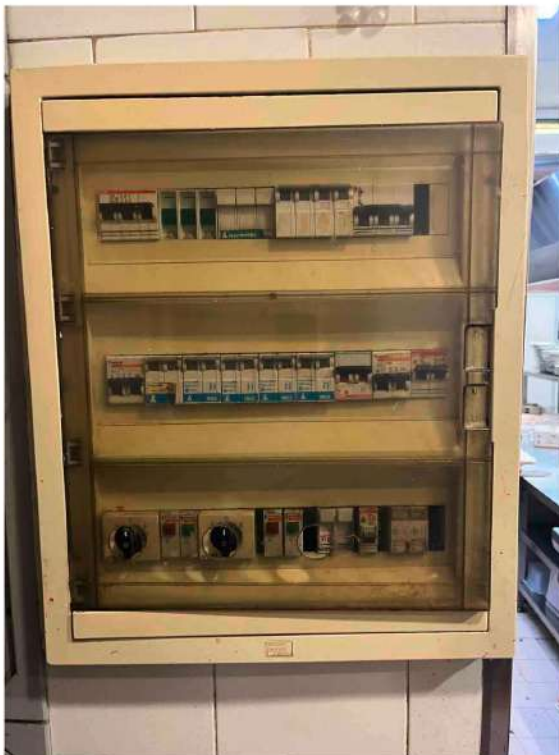
foto 16

l'impianto elettrico molto datato caratterizzato da un quadro elettrico contenente interruttori magnetotermici riferiti a distinte porzioni di impianto, tra cui anche una cappa aspirante, un forno elettrico, alcune celle frigorifere, un frigo pesce ed un frigo *positivo*, una lavastoviglie ed una lavapentole, e da un interruttore generale magnetotermico differenziale; di tale impianto non è stata fornita nè la dichiarazione di conformità né di rispondenza alle norme tecniche vigenti all'epoca di realizzazione (v. foto 16);

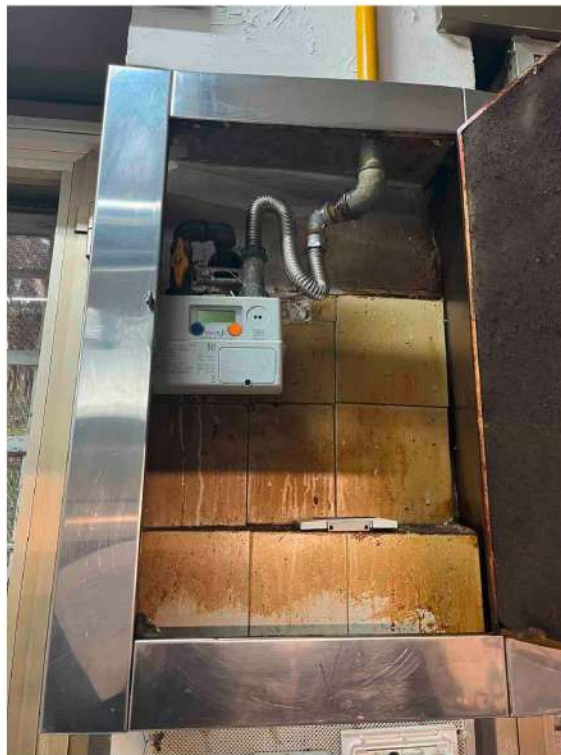
foto 17

l'impianto gas realizzato a partire dal gruppo di misura installato internamente alla zona retro del locale (v. foto 17) che alimenta un boiler per la produzione di acqua calda sanitaria, 4 piani di cottura ed un forno; nemmeno di tale impianto è stato possibile reperire la dichiarazione di conformità o di rispondenza alle norme vigenti all'epoca della sua installazione.
