TRIBUNALE DI ROMA

Perizia dell'Esperto ex art. 568 c.p.c. Arch. Infante Pietro, nell'Esecuzione Immobiliare 1139/2021 del R.G.E.

- **Bene N° 1** - Albergo ubicato a Roma (RM) - Via Gastone Maspero n. 7-15

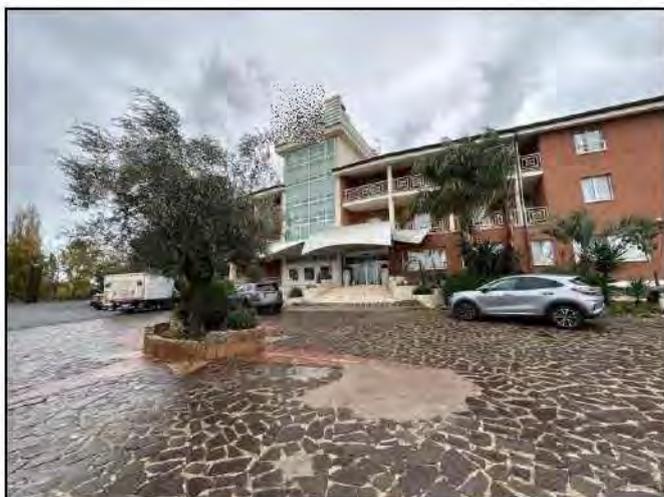
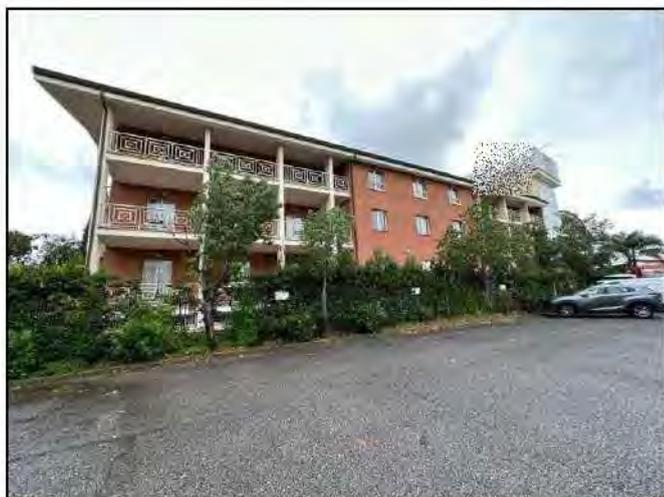
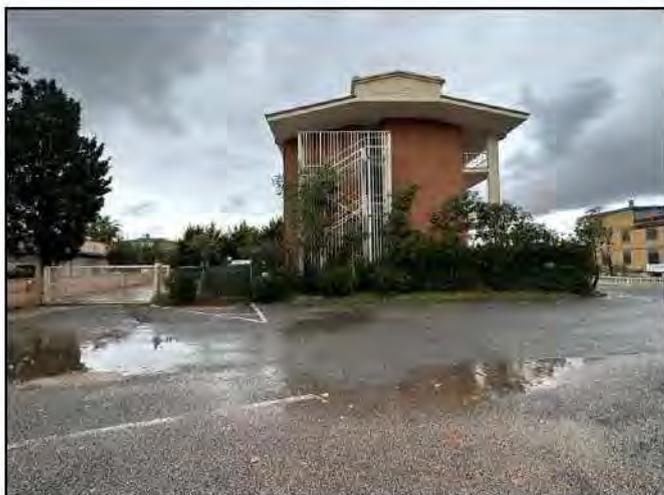
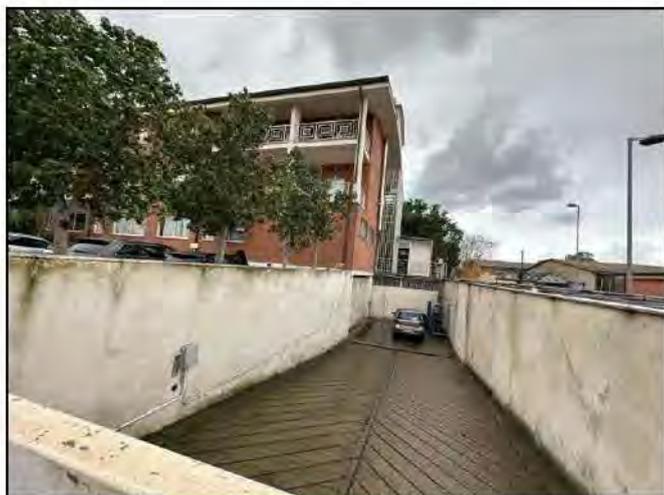
Trattasi di un intero edificio cielo-terra di tre piani fuori terra e un piano seminterrato, esternamente in buone condizioni di manutenzione e uso, rifinito in cortina e intonaco, con annessa corte esterna circostante.

L'accesso principale all'immobile avviene su Via Gastone Maspero n. 7 attraverso un ingresso carrabile e pedonale privo di cancello, il quale consente l'accesso alla corte di pertinenza antistante l'ingresso. I parcheggi presentano una pavimentazione in asfalto e porfido dal quale diparte una rampa di accesso al piano S1 posto al civico 15. Sono presenti altri due accessi secondari, in Viale dei Romagnoli n. 1041/A e Via Felice Caronni n. 68.

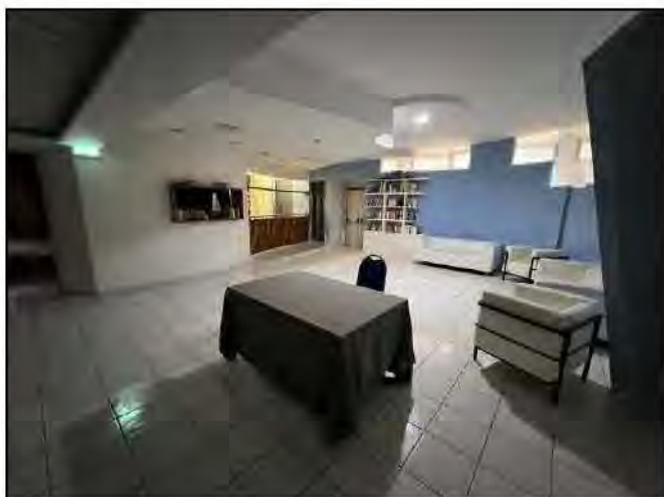
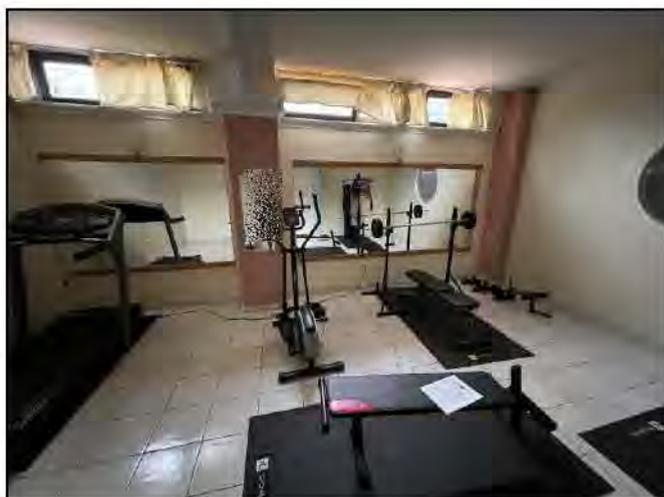
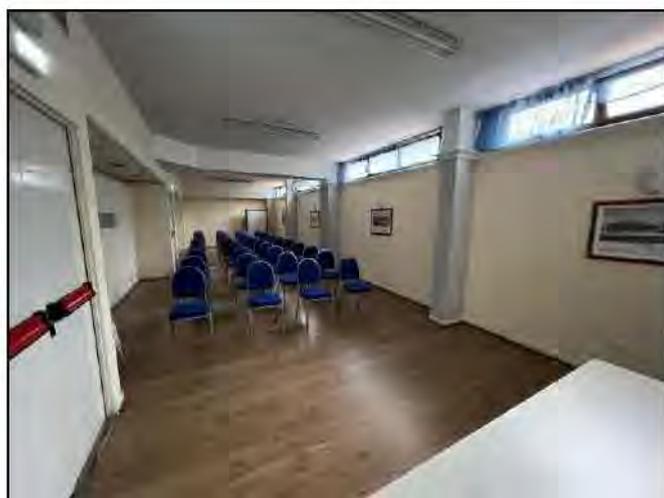
Il primo piano seminterrato con altezza interna di 3,00 mt, internamente si presenta in discrete condizioni di manutenzione e uso, con pavimenti in mattonelle di ceramica e grès porcellanato in tutti gli ambienti, con pareti intonacate e tinteggiate; in particolare, il centro benessere spa, di recente ristrutturazione, presenta controsoffitti in cartongesso e faretti, mosaici posati in opera, gres porcellanato, spogliatoi, docce, sauna e una vasca idromassaggio. L'autorimessa, attualmente adibita come deposito, presenta una rampa di accesso esclusivo che giunge direttamente alla corte antistante l'ingresso al piano terra, posta al civico 15 di Via Gastone Maspero.

- tre sale convegni, area comune, quattro depositi, due locali tecnici, archivio, quattro servizi igienici divisi per genere, spogliatoi, stireria, due uffici, centro benessere spa comprensivo di servizi igienici e spogliatoi, quattro disimpegni, autorimessa con rampa, corpo scala principale con ascensore di collegamento tra i vari piani e quattro scale secondarie di accesso al piano terra.

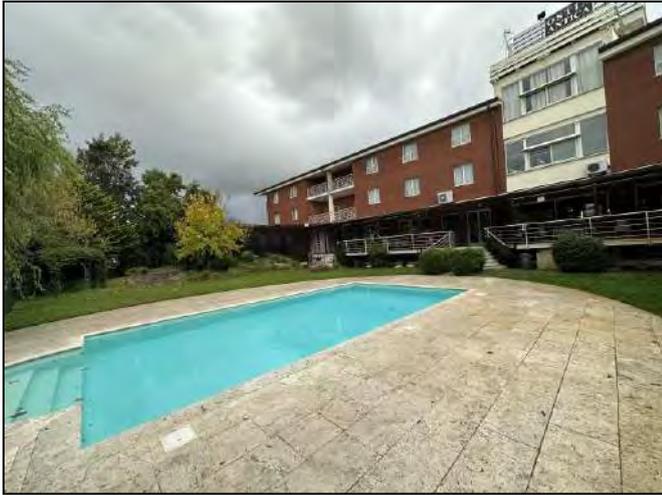
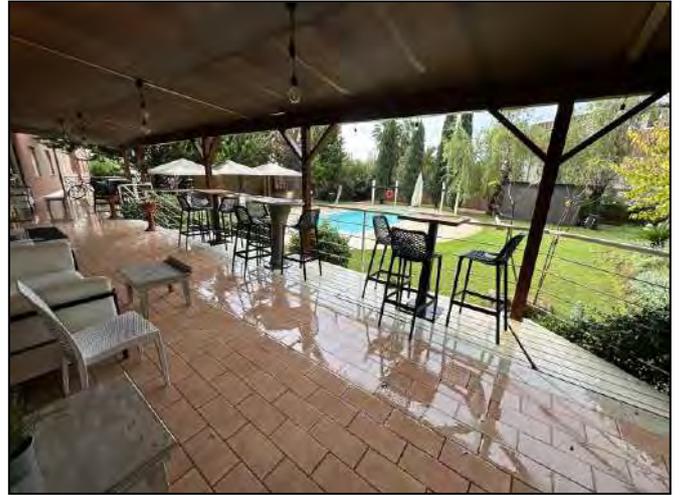
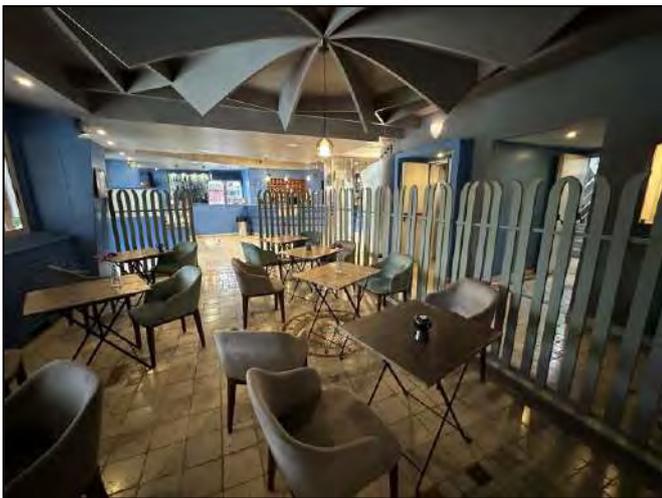
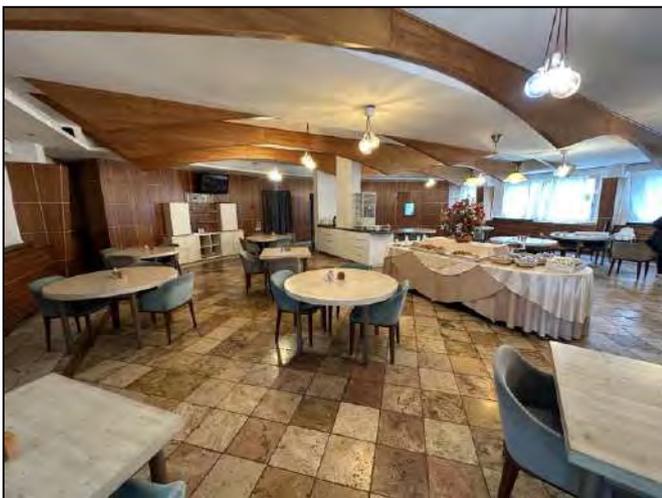
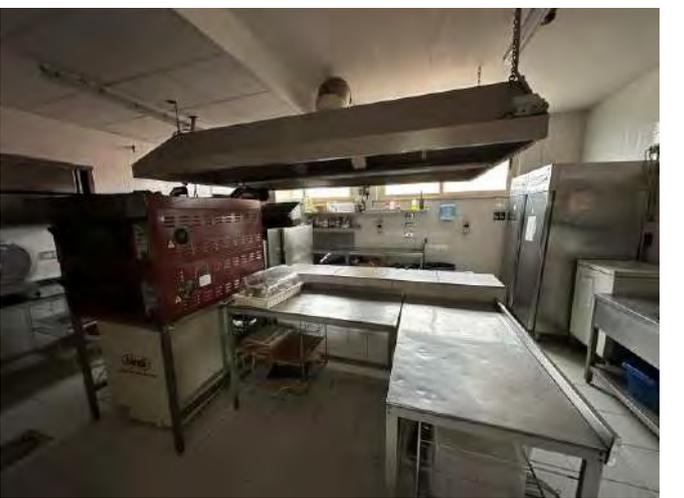
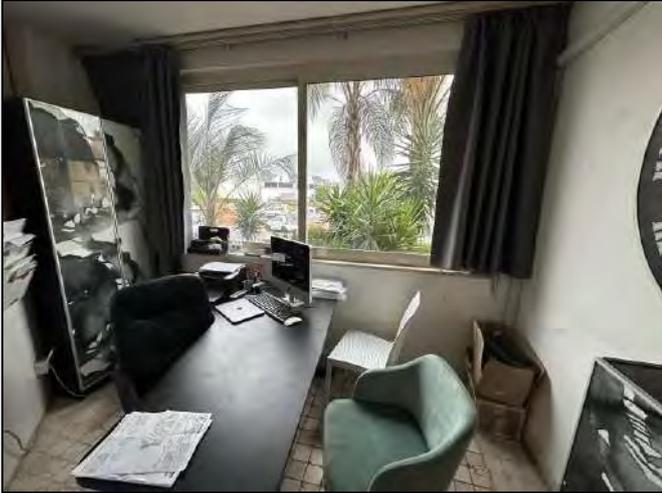
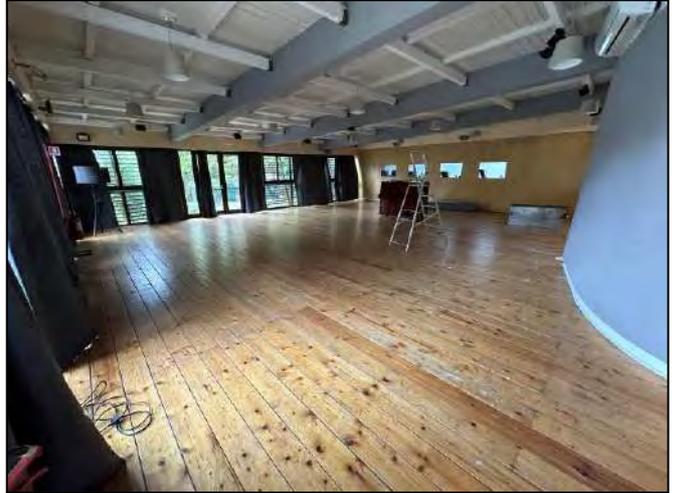
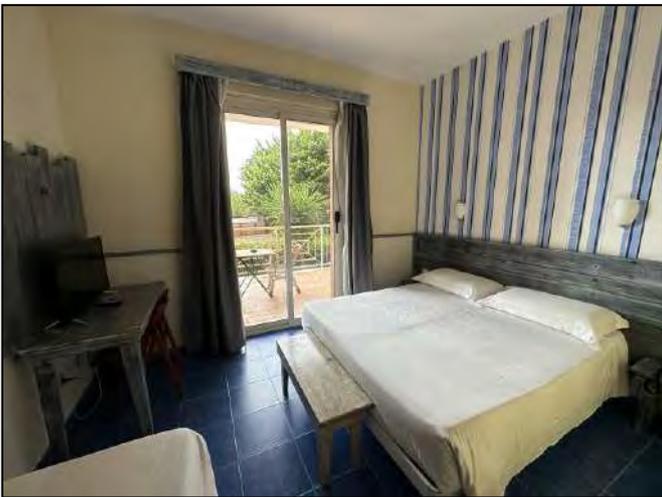
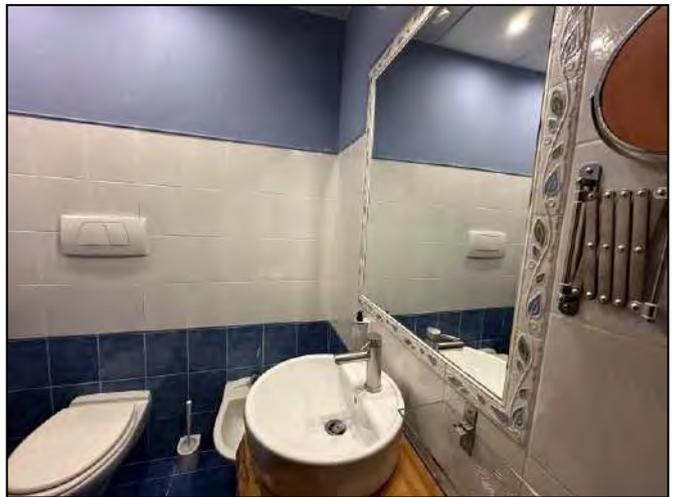
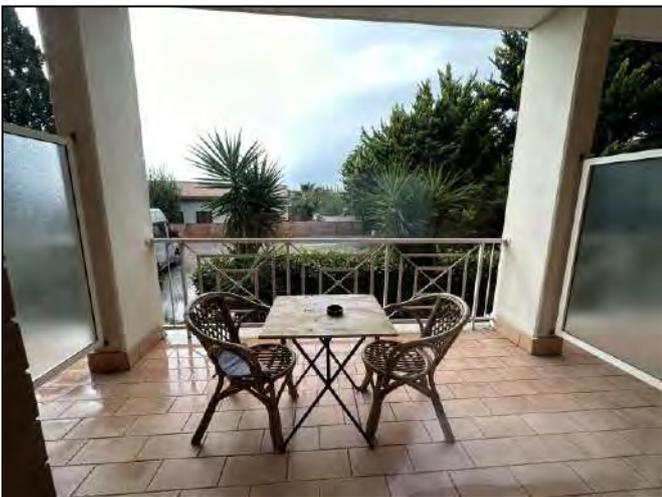
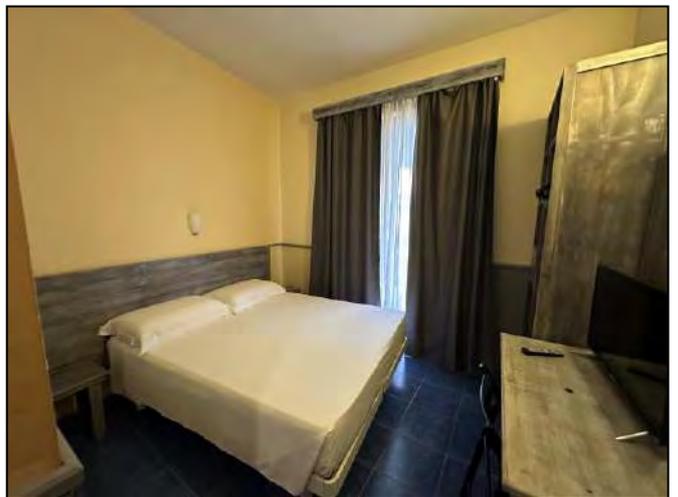
L'accesso alla hall/reception al piano terra avviene dal cortile di pertinenza attraverso una porta in vetro ad apertura automatizzata. Internamente si presenta in ottime condizioni di manutenzione e uso, con pavimentazione in grès porcellanato e mattonelle di ceramica nella cucina e servizi igienici, parquet nel pergolato esterno, controsoffitti in cartongesso con faretti incassati e pareti con intonaco civile tinteggiato.

La sala ristorante è caratterizzata da un pavimento in cotto, ampie vetrate e soffitto con particolari in legno a vista. Adiacente la sala ristorante è presente la cucina con i servizi igienici per il personale e per la clientela. Nell'area esterna retrostante l'ingresso, è presente una piscina interrata con pavimentazione circostante in marmo, adibita come area attrezzata esterna con gazebi in legno con copertura rimovibile in pvc, tettoie in legno, giardino con prato e alberature ornamentali di medio fusto. Inoltre, sono presenti due ampliamenti cielo-terra adiacenti la sala ristorante, con copertura piana non praticabile, internamente con legno faccia a vista.

Le camere, tutte dotate del bagno ad uso esclusivo e tutte arredate con il medesimo stile, sono anch'esse in buone condizioni, con pavimento in mattonelle di ceramica. I bagni, tutti dotati di doccia, hanno anch'essi pavimenti e rivestimenti in ceramica. I corridoi comuni e tutte le stanze sono dotati di aria condizionata, impianto a rilevazione e allarme incendio con segnalazione dell'uscita di sicurezza.

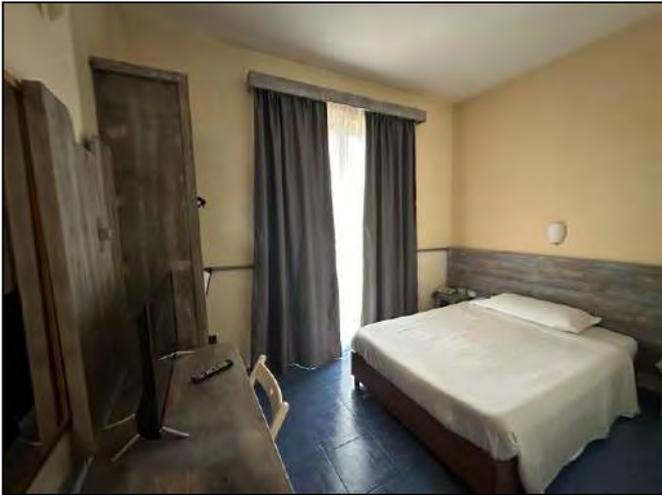
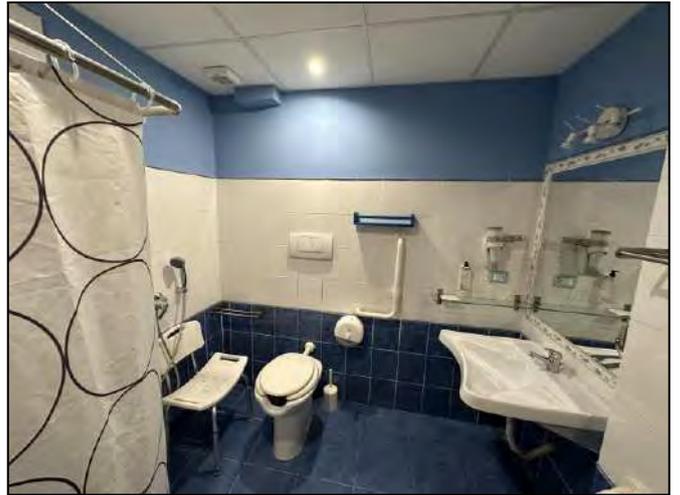
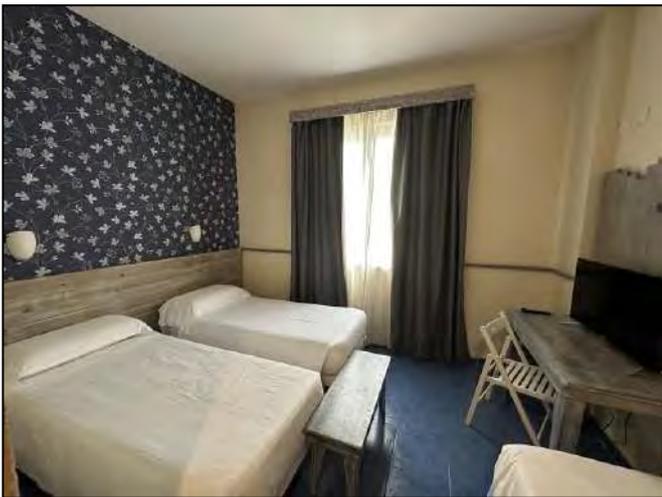
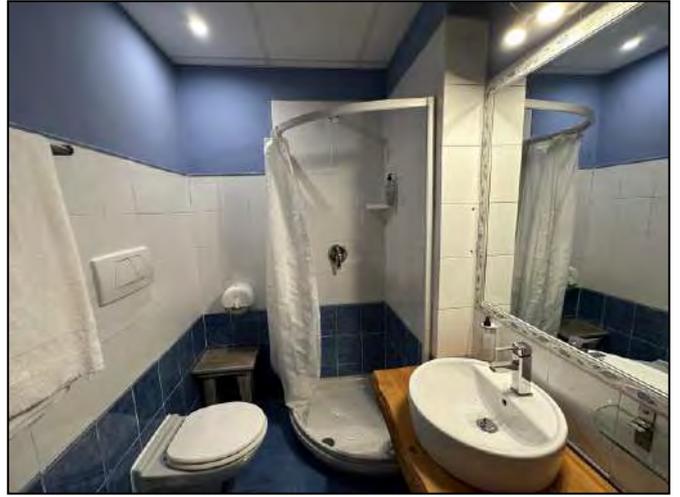
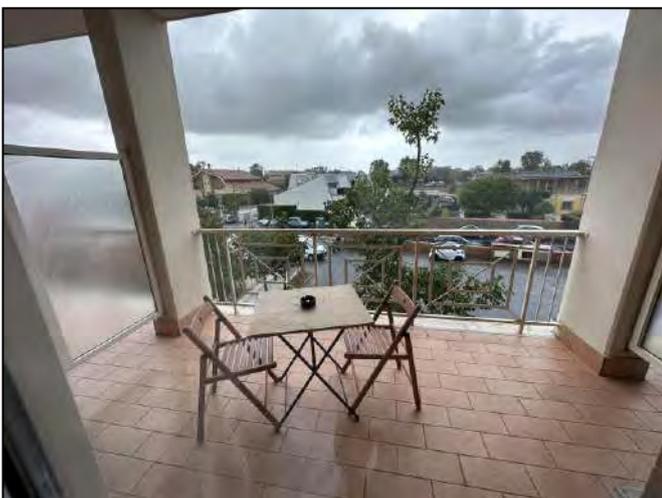
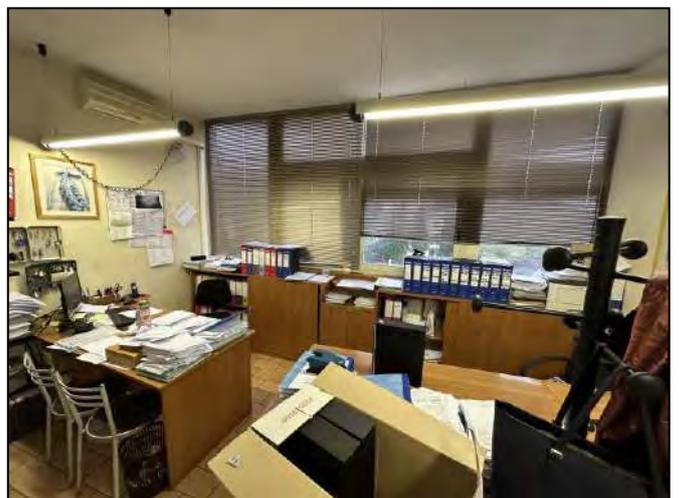
Tale piano risulta interamente dedicato alle stanze per gli ospiti della struttura, per un totale di n. 32 camere con relativi bagni ad uso esclusivo, tutte arredate con il medesimo stile in buone condizioni, con pavimento in mattonelle di ceramica. I bagni, tutti dotati di doccia, presentano pavimenti e rivestimenti in ceramica. I corridoi comuni e tutte le stanze sono dotati di aria condizionata, impianto a rilevazione e allarme incendio con segnalazione dell'uscita di sicurezza in corrispondenza del vano scala.

In sintesi vi sono in totale trentadue camere da letto, trenta bagni, due bagni disabili, trentadue disimpegni, sedici terrazzini, ufficio, un corridoio comune, ascensore e un vano scala di accesso ai vari piani.

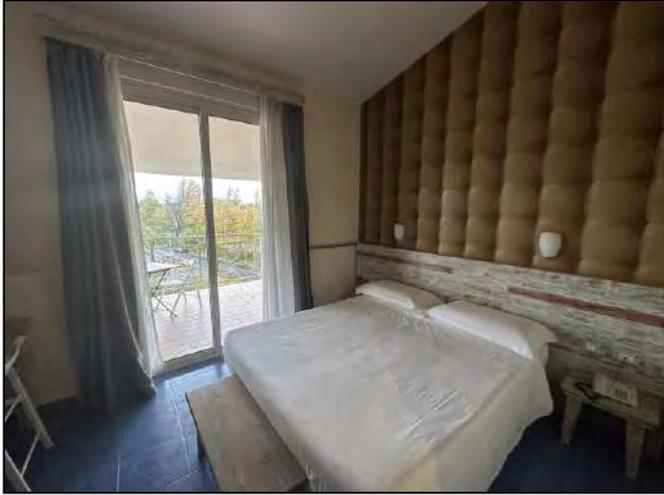
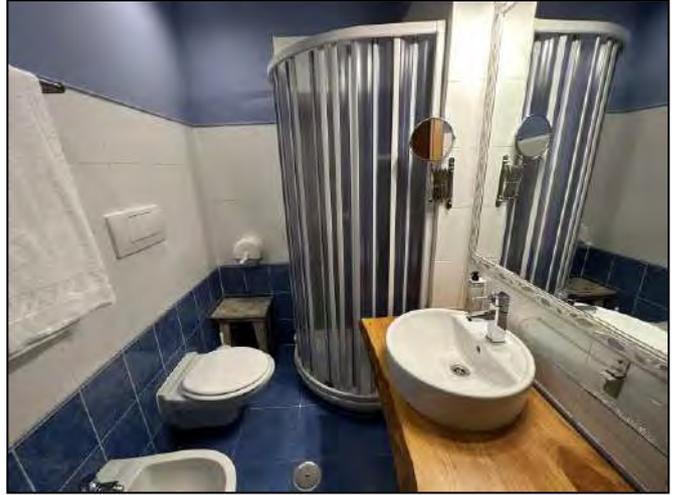
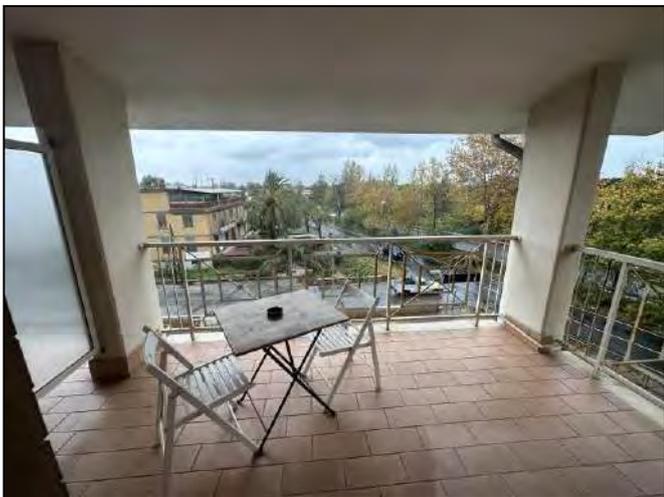
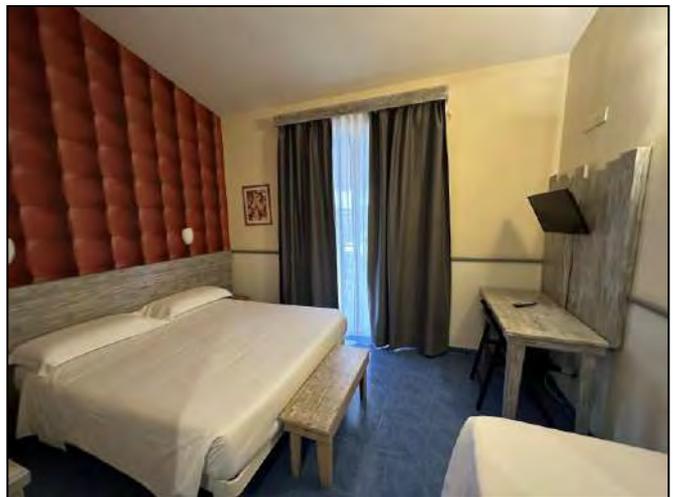
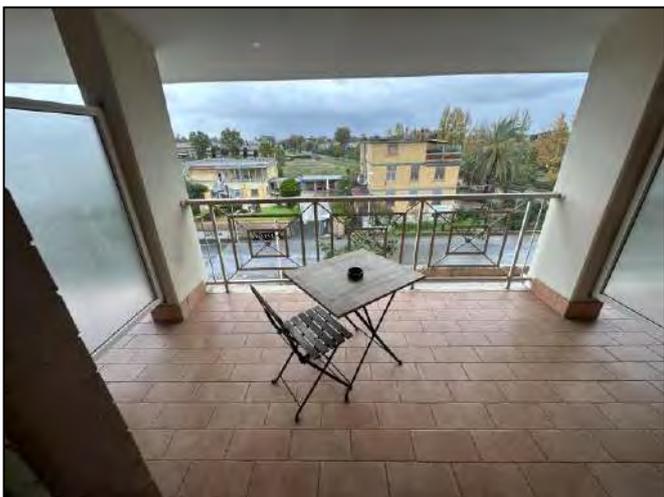
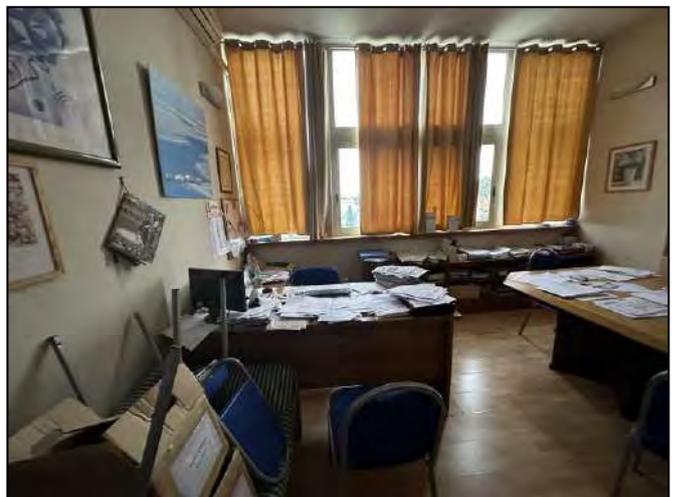
Tale piano risulta interamente dedicato alle stanze per gli ospiti della struttura, per un totale di n. 31 camere con relativi bagni ad uso esclusivo, tutte arredate con il medesimo stile in buone condizioni, con pavimento in mattonelle di ceramica. I bagni, tutti dotati di doccia, presentano pavimenti e rivestimenti in ceramica. I corridoi comuni e tutte le stanze sono dotati di aria condizionata, impianto a rilevazione e allarme incendio con segnalazione dell'uscita di sicurezza in corrispondenza del vano scala.

In sintesi vi sono in totale trentuno camere da letto, trenta bagni, bagno disabili, trentuno disimpegni, quindici terrazzini, ufficio, un corridoio comune, ascensore e un vano scala di accesso ai vari piani.

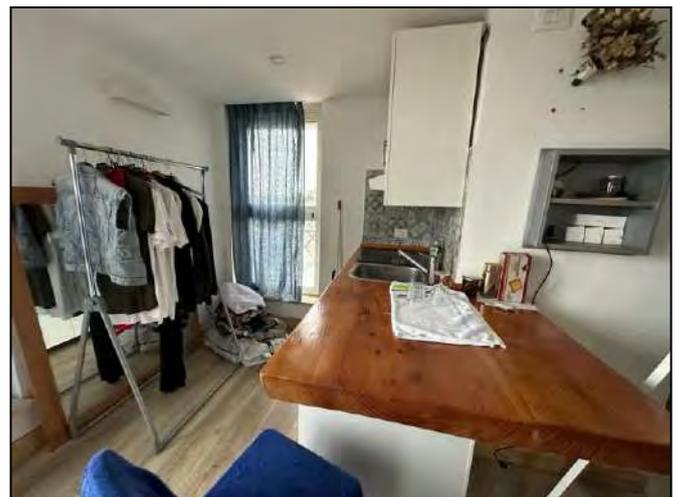
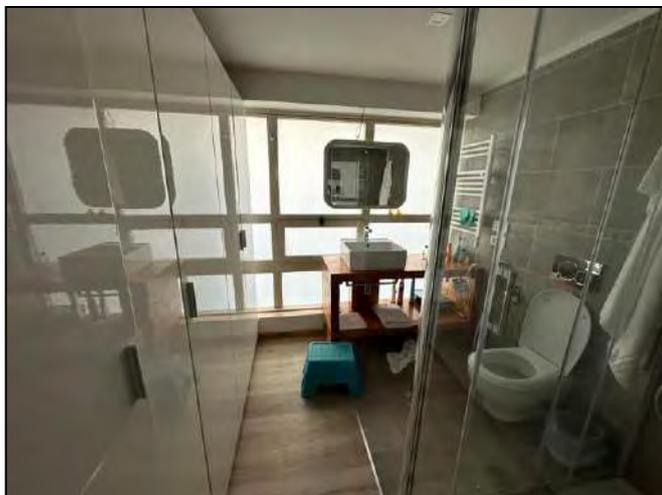
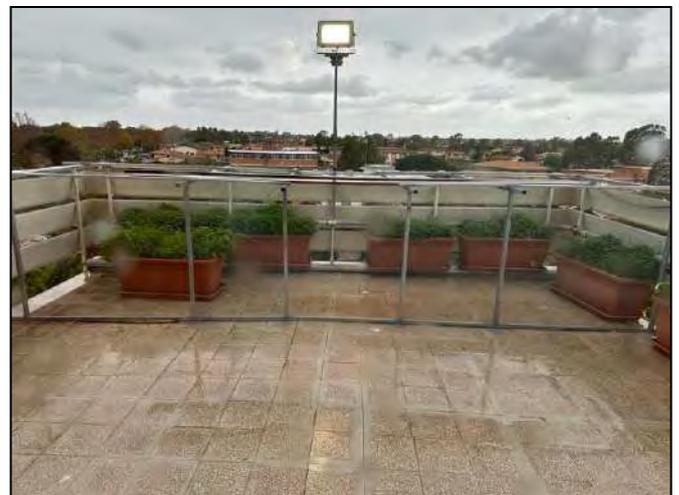
Tale piano risulta composto da un monolocale, composto da camera, angolo cottura e bagno in buone condizioni di manutenzione e uso, avente altezza utile interna pari a 2,25 mt, con pavimentazione in grès porcellanato e rivestimenti in ceramica nel bagno e angolo cottura. Completa il piano la copertura esterna a lastrico solare parzialmente calpestabile.

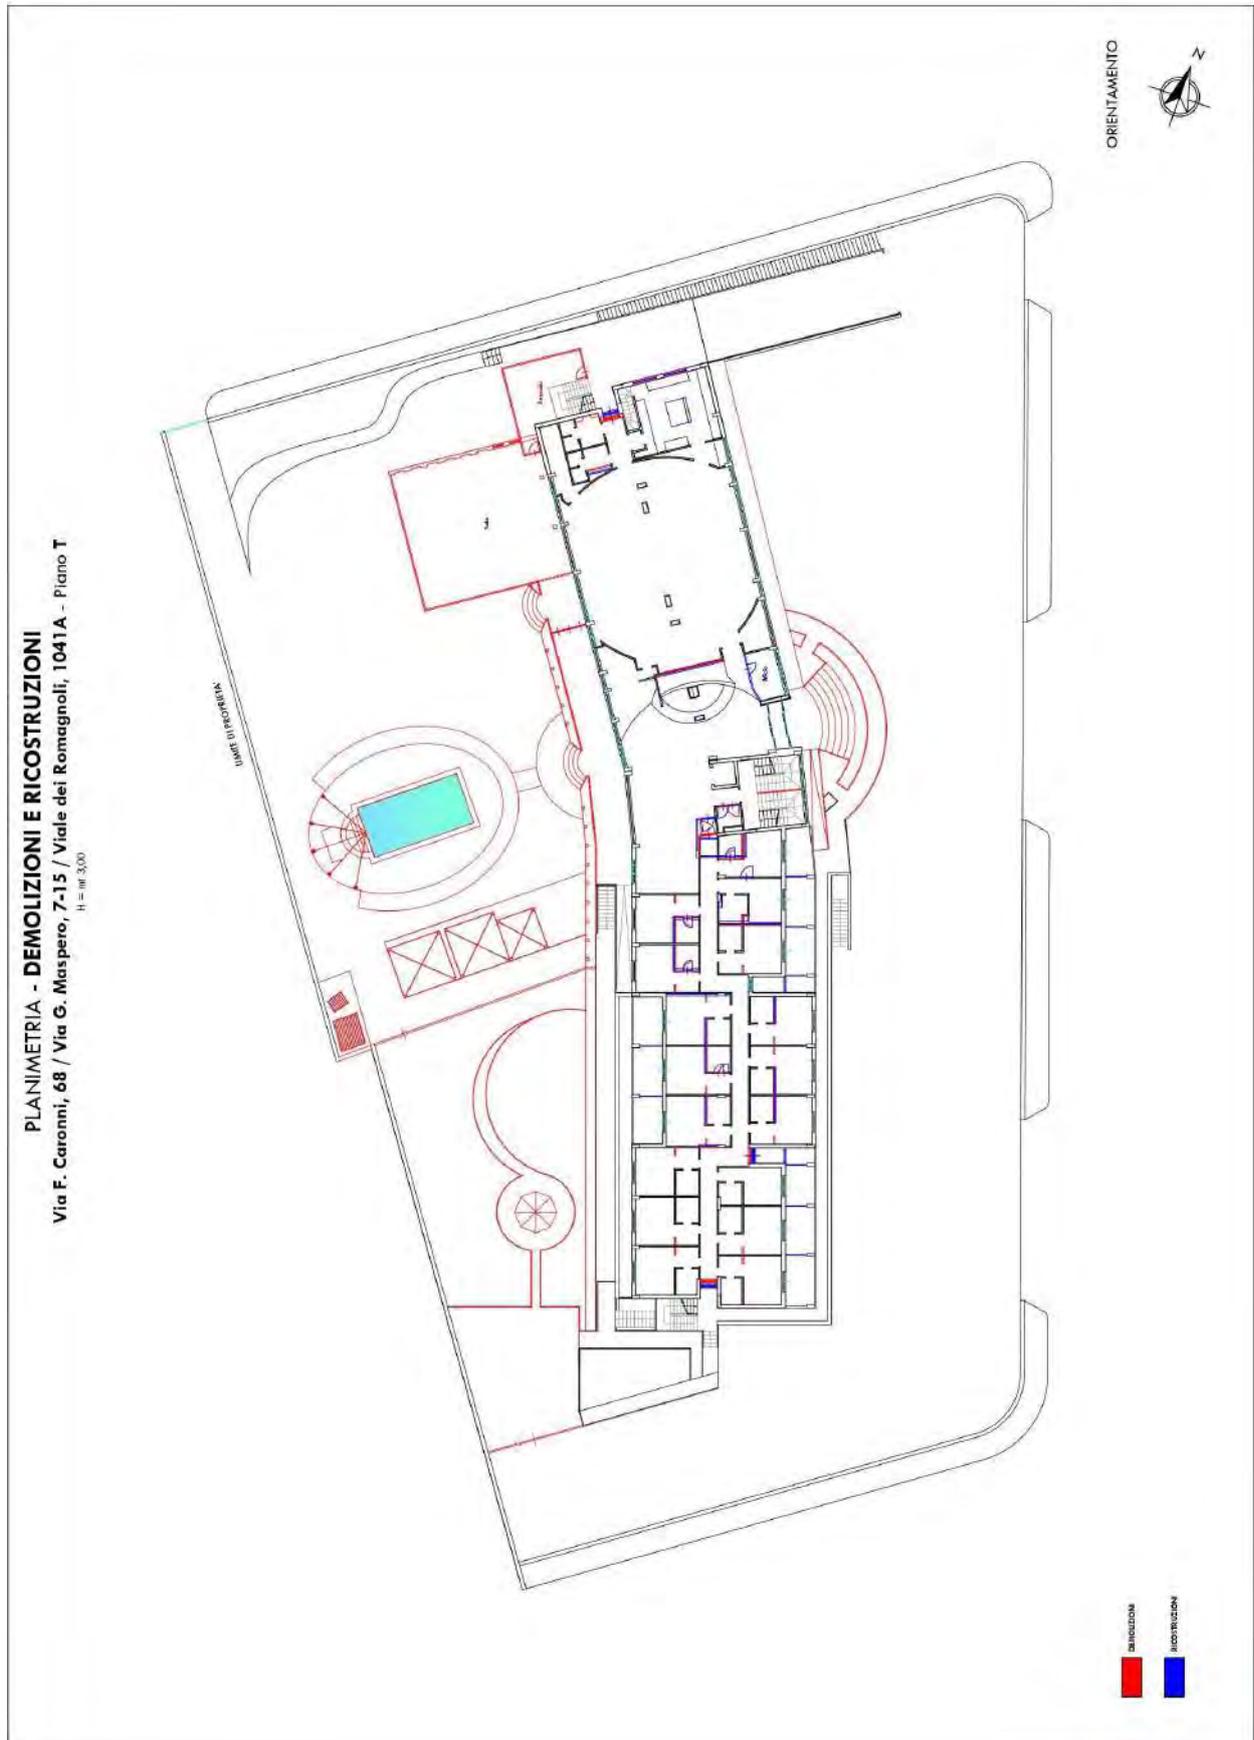
Planimetria delle difformità edilizia riscontrate - Piano Terra:

- Realizzazione di tramezzi nella hall a creare un ufficio;
- Realizzazione di vani porta nel corridoio a servizio delle stanze;
- Demolizione delle spallette nel disimpegno delle camere da letto;
- Demolizione parziale di tramezzo a creare un vano porta tra le stanze T016 e T017;
- Realizzazione di tamponatura con infissi nella veranda;
- Non risultano indicati i numeri delle stanze;
- Non risulta graficizzata la corte esterna, graffata in mappa alla particella 1638 del fabbricato.

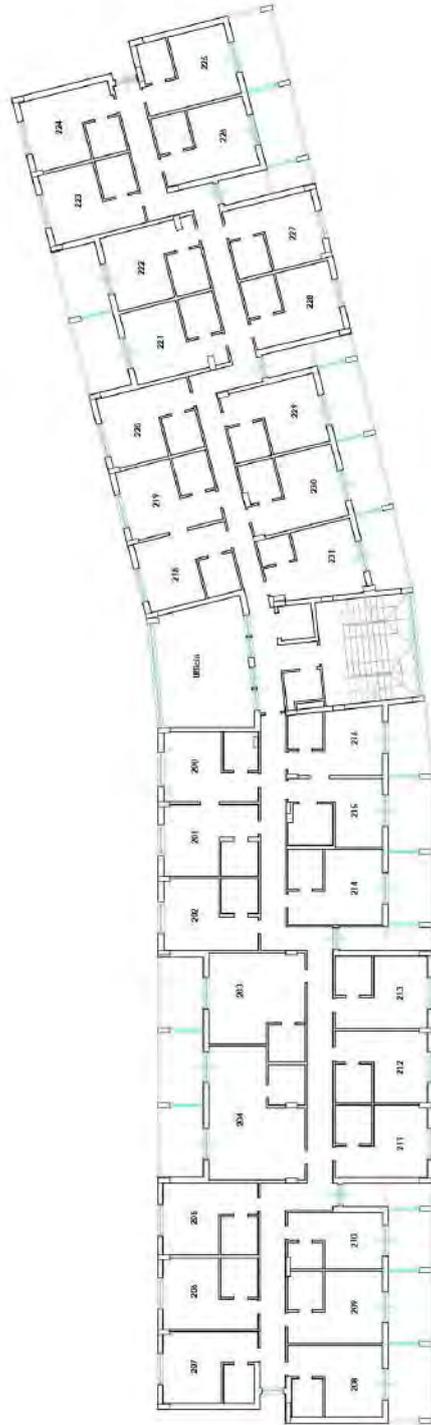
Planimetria demolizioni e ricostruzioni – Piano Secondo:

PLANIMETRIA - STATO DEI LUOGHI
Via F. Caronni, 68 / Via G. Maspero, 7-15 / Viale dei Romagnoli, 1041A - Piano 2°
H = mt. 3,00

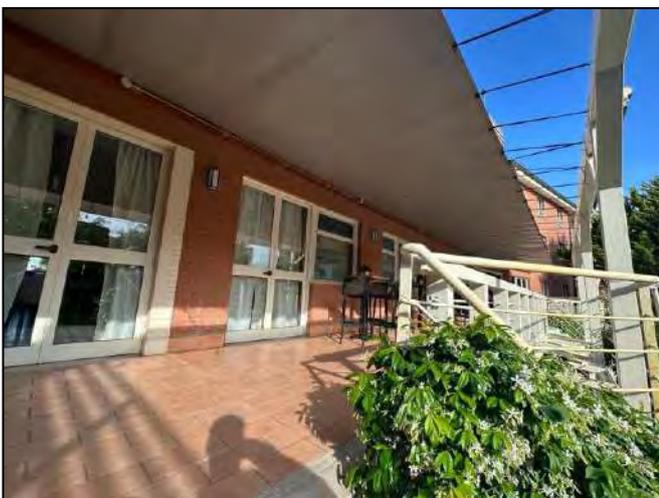
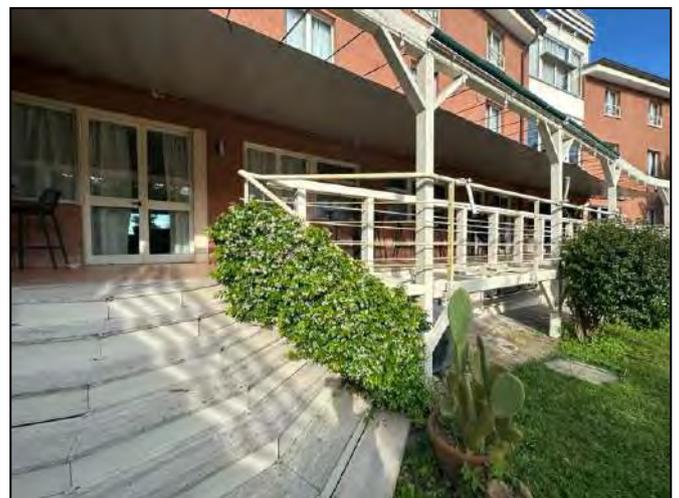
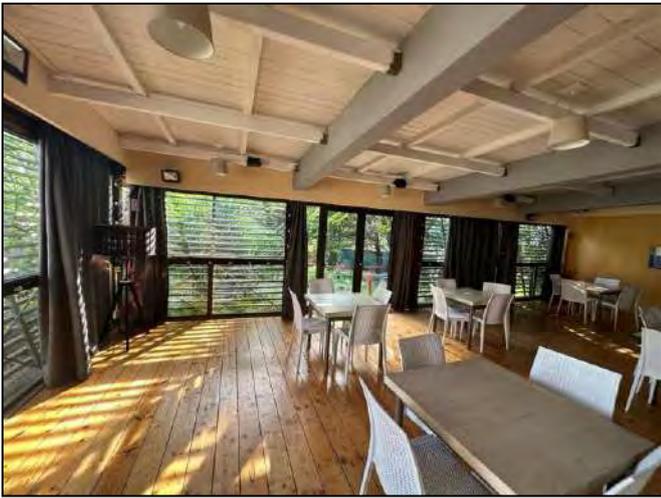
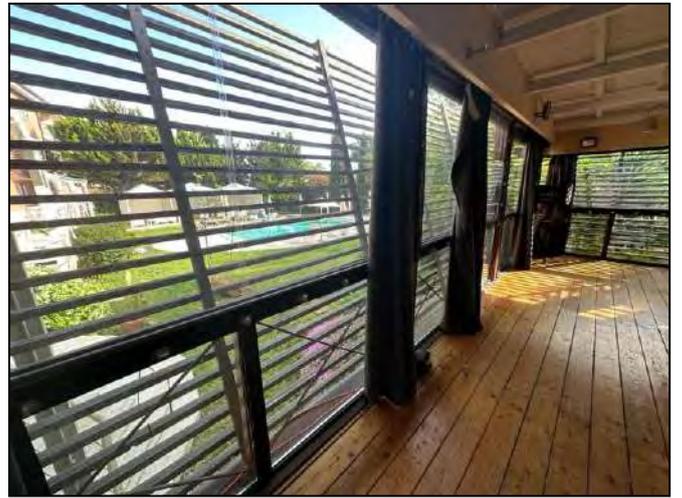
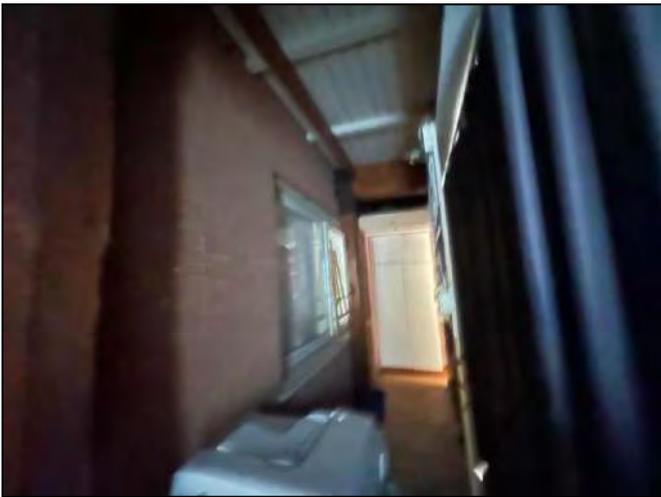
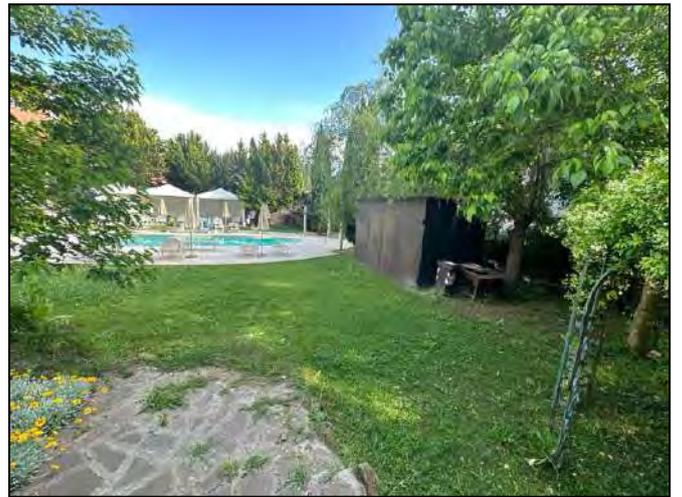
Rilievo fotografico del secondo sopralluogo eseguito dallo scrivente in data 14/05/2023:

- 1) smontaggio della sola copertura in legno sostituita con dei teli in PVC;
- 2) sostituzione dei parapetti con teli in PVC;
- 3) risulta posizionata una tenda in sostituzione del tramezzo rimosso;
- 4) risulta smontato solo il bancone bar;
- 5) risulta eseguita l'opera di ripristino;
- 6) è stata realizzata una nuova recinzione, ma non risulta ripristinata la precedente recinzione;
- 7) risulta eseguita l'opera di ripristino;
- 8) risulta parzialmente eseguita l'opera di ripristino, con posizionamento di teli in pvc;
- 9) risulta parzialmente eseguita l'opera di ripristino, con posizionamento di teli in pvc;
- 10) risulta eseguita l'opera di ripristino;
- 11) installazione sul lastrico solare di pannelli solari fotovoltaici, che non hanno bisogno di richiesta di permesso urbanistico-edilizio.

Dalla verifica dei progetti sopra esposti, lo scrivente ritiene opportuno precisare che non è possibile sanare gli illeciti urbanistico-edilizi sopra descritti in quanto la società costruttrice si era obbligata permanentemente ed irrevocabilmente a mantenere con il Comune di Roma le destinazioni e superfici di progetto. Pertanto saranno a carico dell'eventuale aggiudicatario dell'immobile il ripristino dello stato quo-ante di progetto, più precisamente:
