TRIBUNALE DI ROMA

Perizia dell'Esperto ex art. 568 c.p.c. Arch. Marini Domenico, nell'Esecuzione Immobiliare n. 1672/2019 del R.G.E.

LOTTO UNICO

Appartamento e posto auto coperto in Roma Via Amantea, 5

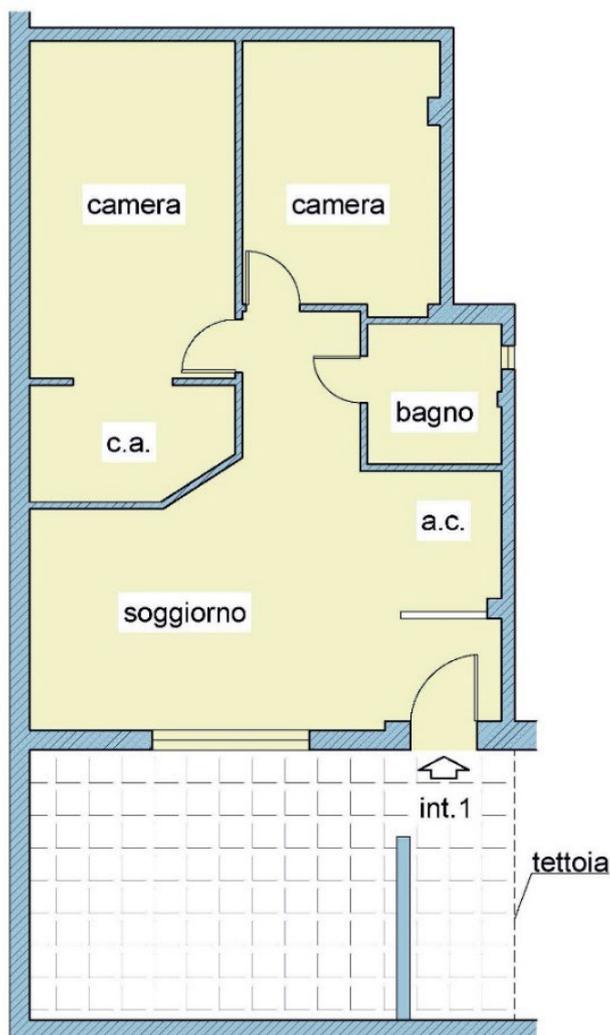
Pianta dell'appartamento

All'esito degli accessi effettuati, si riscontrano le difformità di seguito elencate tra lo stato di fatto dell'immobile e la relativa planimetria catastale:

- Chiusura di un vano finestra nel soggiorno prospiciente l'area di pertinenza esclusiva, mediante tamponamento in muratura.
- Apertura di un vano finestra nel soggiorno sovrastante la porta d'ingresso dell'appartamento.

- Apertura di un vano finestra nel bagno prospiciente il locale autorimessa condominiale.
- Eliminazione del precedente vano d'ingresso, mediante demolizione dei relativi muri divisorii.

- Formazione di n. 2 camere (una con cabina armadio) nel precedente monolocale, mediante realizzazione di nuovi muri divisorii con porzioni in cartongesso e mattonelle di vetrocemento.

- Rialzo della pavimentazione in corrispondenza delle camere suddette.
- Modifiche della sagoma originale del bagno, mediante parziale demolizione e ricostruzione dei relativi muri divisorii.

L'appartamento è composto da soggiorno con angolo cottura, disimpegno, due camere – una delle quali con cabina armadio – ed un bagno; la suddivisione delle camere è realizzata mediante tramezzi recanti superiormente elementi in vetrocemento per permettere il passaggio della luce, non essendo presenti finestre.

Le successive modifiche apportate all'appartamento, come descritte al paragrafo “Dati catastali”, possono essere regolarizzate solamente in parte, mediante la presentazione di una di una CILA in sanatoria, il cui costo comprensivo dell'oblazione, dell'aggiornamento catastale e degli oneri professionali, si stima in ca. € 3.500,00 (che saranno detratti dal valore da valore stimato dell'immobile).

In particolare, non può essere regolarizzata la realizzazione dei tramezzi formanti le due camere e la chiusura del vano finestra prospiciente l'area di pertinenza esclusiva in quanto in contrasto con il Regolamento edilizio (requisiti aereo-illuminanti delle abitazioni), altresì, non può essere regolarizzata l'apertura del vano finestra del bagno che affaccia nell'autorimessa condominiale in quanto non previsto nelle domande di sanatoria edilizia presentate.

Per le opere suddette si rende necessaria, pertanto, la riduzione in pristino, il cui costo si stima in via forfettaria in € 15.000,00, che saranno detratti dal valore da valore stimato dell'immobile.

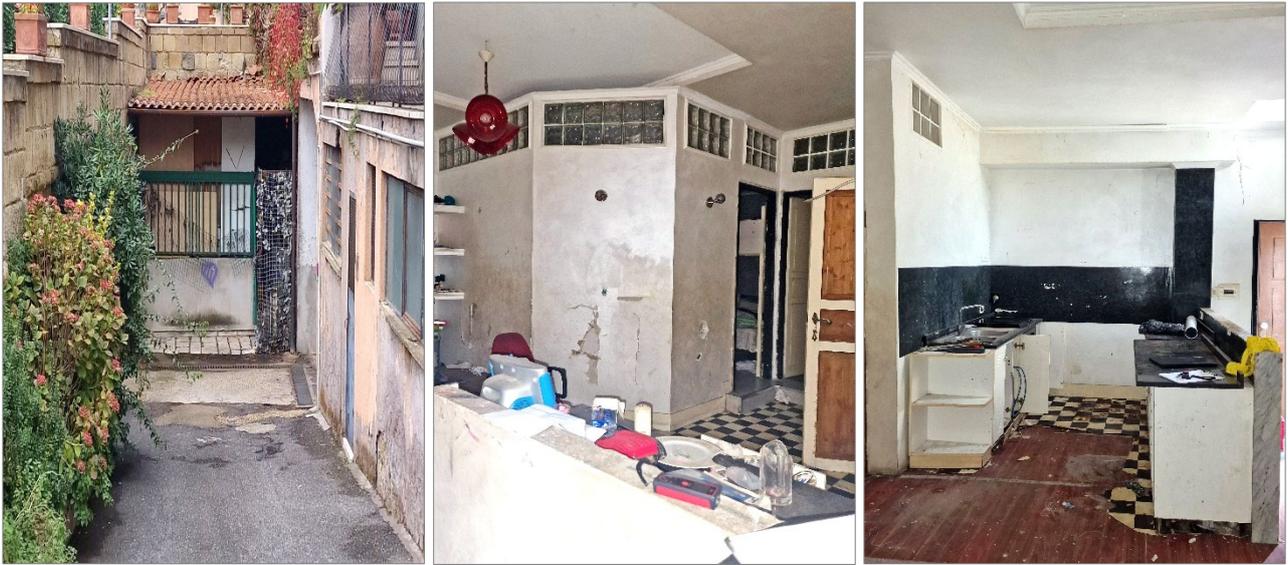
Foto della rampa condominiale e dell'appartamento

L'immobile risulta in cattivo stato di conservazione e dotato di finiture di qualità mediocre, sono presenti danni/ammaloramenti a carico del pavimento, pareti e soffitti; si rendono pertanto necessarie opere di ordinaria manutenzione.

L'area di pertinenza esclusiva, coperta da una tettoia con struttura in ferro e laterizi, è delimitata dalla parete esterna dell'appartamento, dal muro di confine in mattoni di tufo (per due lati) e dalla rampa condominiale.

L'area è pavimentata con pezzame di pietra ed è chiusa da cancello in ferro, posto ad angolo l'ingresso dell'appartamento, e da un muretto alto 80 cm sormontato da grata in ferro.

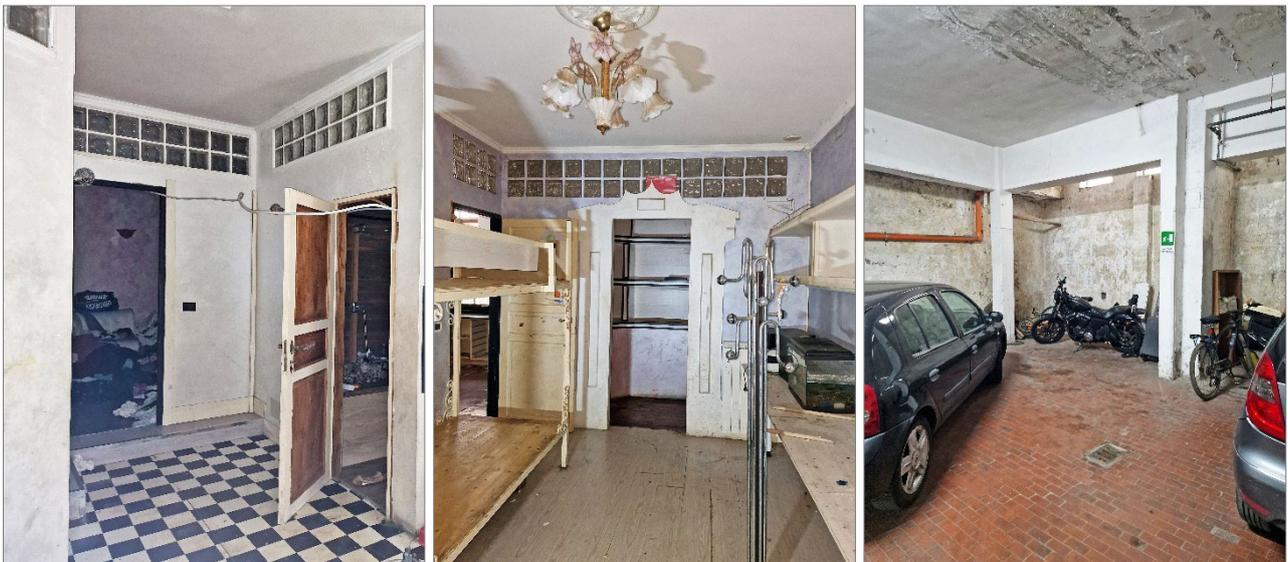
Foto dell'appartamento e del posto auto coperto

L'immobile risulta stato di conservazione mediocre, presentando ammaloramenti degli intonaci per i quali si rendono necessarie opere di manutenzione ordinaria.

Il posto auto coperto è ubicato nell'autorimessa condominiale posta al piano interrato della palazzina, alla quale si accede dal civico n. 5 di Via Amantea, mediante una rampa carrabile chiusa da cancello ad apertura comandata.

Il locale autorimessa è pavimentato con mattonelle in gres, le pareti sono intonacate e tinteggiate di colore bianco, l'illuminazione è garantita da lampade al neon; il posto auto, che non presenta indicazione del numero di interno né delimitazioni a terra, è posto ad angolo nel lato sud del locale, come si evince dalla relativa planimetria catastale.
