TRIBUNALE di ROMA

Esecuzione Forzata: N°. Gen. 949/2021

RELAZIONE di STIMA LOTTO UNICO

Relativo ai beni immobili siti nel comune di Roma alla Via Renato Cesarini n. 30 ed identificati al Catasto Fabbricati al foglio 874 p.lla 638 sub 507 (cat. A/2) e p.lla 651 sub 107 (cat. C/6).

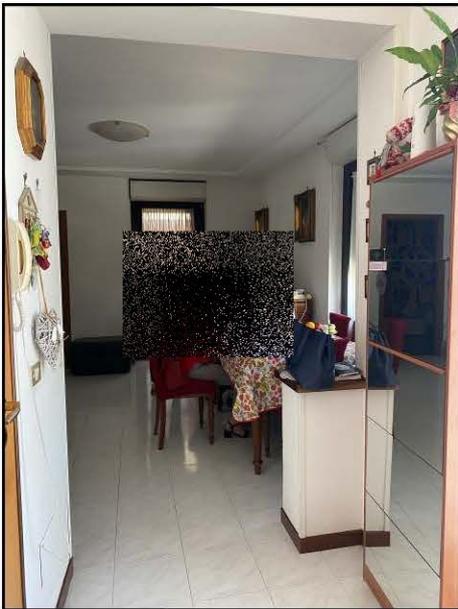
Figura n.3: Soggiorno

L'appartamento, individuato dall'interno 8, è posto al piano primo e si sviluppa su due livelli collegati da una scala interna composta da otto gradini con un dislivello di circa 1,30 m. Dalla scala condominiale si giunge al primo piano che corrisponde al primo livello dell'appartamento, ove sono posti l'ingresso, un soggiorno, una cucina, un ripostiglio, due camere da letto e due balconi; dalla scala interna, come suddetto composta da otto gradini con un dislivello di circa 1,30 m, si giunge al secondo livello composto da un disimpegno, un bagno, una camera da letto e uno studio. Gli infissi interni sono in alluminio di colore nero. Gli infissi esterni presentano tapparelle di colore bianco. Le bussole interne sono lisce laminate in legno tamburato di colore mogano. L'apertura delle bussole è a battente. Le pareti esterne del fabbricato sono in parte intonacate e tinteggiate e in parte rivestite con piastrelle a vista di colore bianco. Le pareti interne sono intonacate, e tinteggiate di diverso colore. Il bagno presenta la vasca, mentre i rivestimenti sono in piastrelle di ceramica di colore beige e marrone con decorazione geometrica. La pavimentazione è in piastrella di ceramica di colore grigio nell'ingresso-soggiorno. La cucina presenta piastrelle di ceramica di dimensioni 20x20 cm di colore bianco, mentre le camere da letto presentano una pavimentazione in parquet di

colore noce con posa in opera a cassero regolare. La pavimentazione dei balconi è in piastrella di ceramica di colore bianco e con dimensione 20 x 20 cm. La scala interna all'appartamento presenta un rivestimento in granito di colore nero e bianco. L'appartamento è dotato di impianto citofonico. Nel fabbricato esiste regolare allaccio di utenza per la corrente elettrica, acqua corrente e allaccio in fogna comunale. L'impianto di riscaldamento è autonomo e presenta radiatori in ghisa di tipo commerciale in tutti i locali. Sono presenti condizionatori inverter. Il portoncino d'ingresso all'appartamento è del tipo blindato.

Il tutto in sufficiente stato di conservazione.

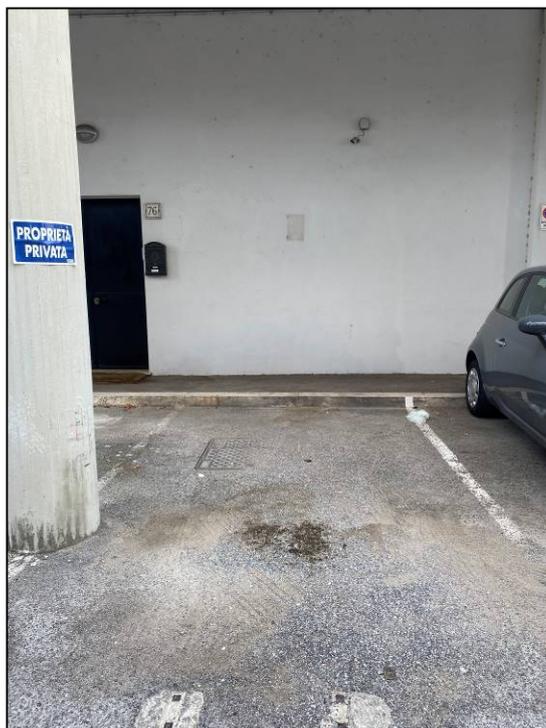
Figura n.11: Posto auto n. 106

Il posto auto, individuato dall'interno 106, presenta una forma rettangolare ed è pavimentato con battuto di cemento.

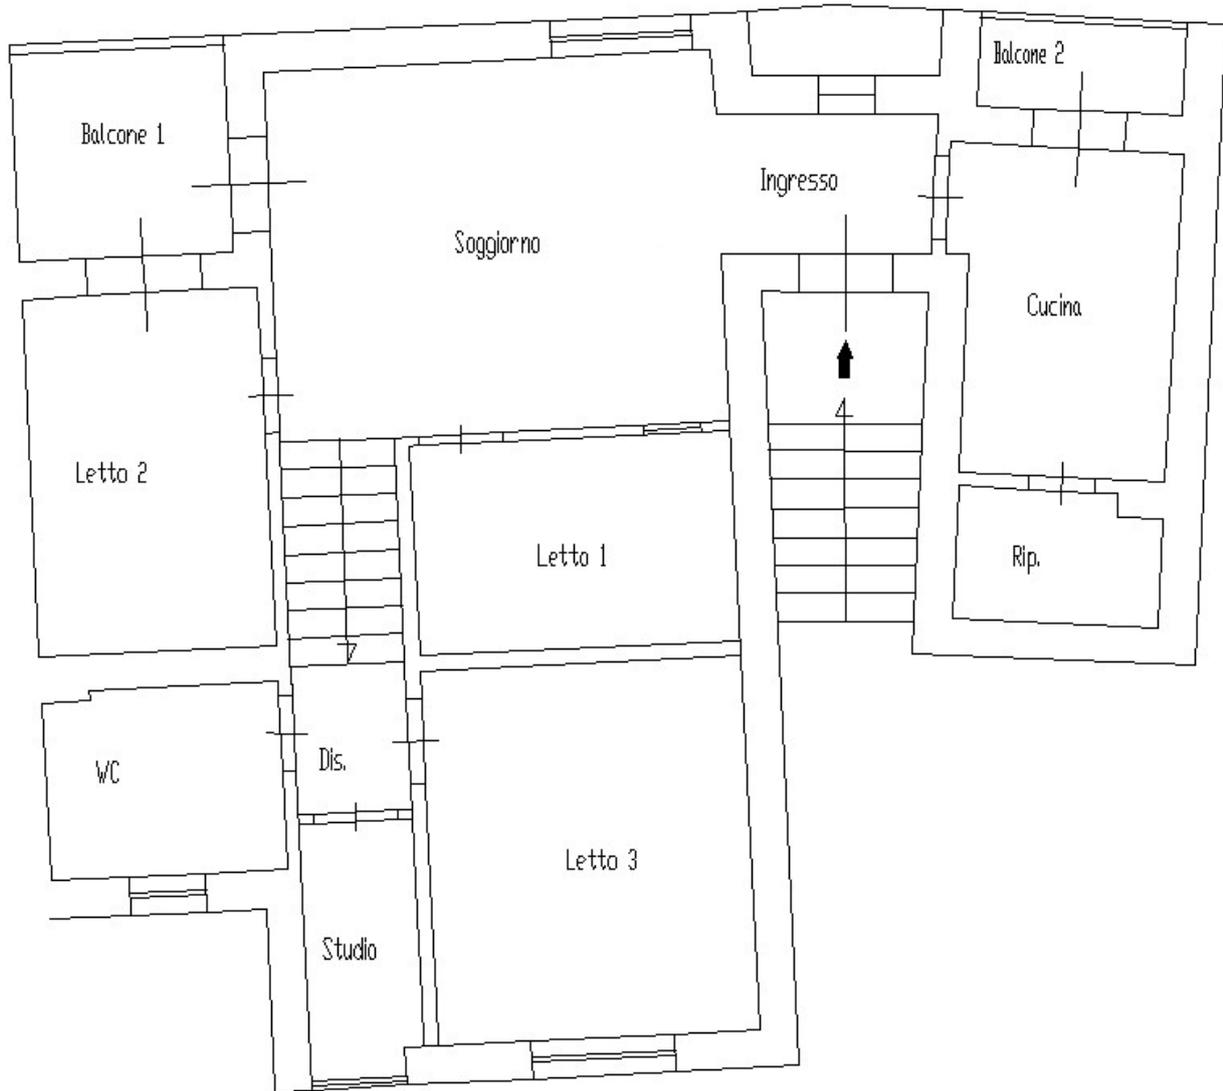
Figura n.12: Planimetria dell'appartamento oggetto di pignoramento- interno 8

L'appartamento al piano primo, identificato con l'interno 8, ha una superficie netta complessiva di 89,47 mq, di cui mq 76,70 sono di superficie residenziale e mq 12,77 di superficie non residenziale (balconi 1, 2 e scala esterna e ballatoio).

A seguito di sopralluogo la scrivente ha riscontrato difformità tra lo stato dei luoghi e la planimetria catastale dell'appartamento datata 20/09/2011. Infatti al primo livello dell'appartamento, più precisamente nel soggiorno è stata ricavata una camera da letto, mentre al secondo livello tra il bagno e la camera da letto è stato ricavato un piccolo studio.

Pertanto, l'appartamento int. 8, si potrà considerare conforme dal punto di vista urbanistico/edilizio solo in seguito alla presentazione, in via prudenziale, presso il Municipio VIII del Comune di Roma, di una SCIA per messa in pristino dello stato dei luoghi, in quanto per gli ambienti realizzati non sono rispettati i requisiti minimi igienico sanitari, come previsto dal Regolamento generale edilizio del Comune di Roma. Per il ripristino dello stato dei luoghi è previsto un costo di circa € 5.000,00 comprensivo delle spese del professionista e della sanzione prevista dal Comune di Roma, posti in decurtazione del valore di stima finale. Detta spesa sarà a cura ed onere dell'aggiudicatario.

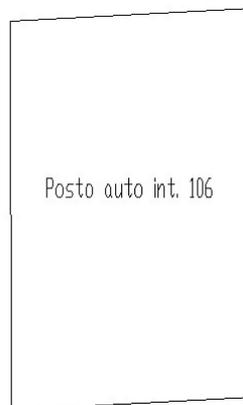
Figura n.13: Planimetria del garage n.106 oggetto di pignoramento

Il posto auto scoperto al piano terra, identificato con l'interno 106, ha una superficie netta complessiva non residenziale di 11,00 mq.

Mentre la scrivente ha riscontrato conformità tra lo stato dei luoghi e la planimetria catastale del posto auto datata 11/09/1991.

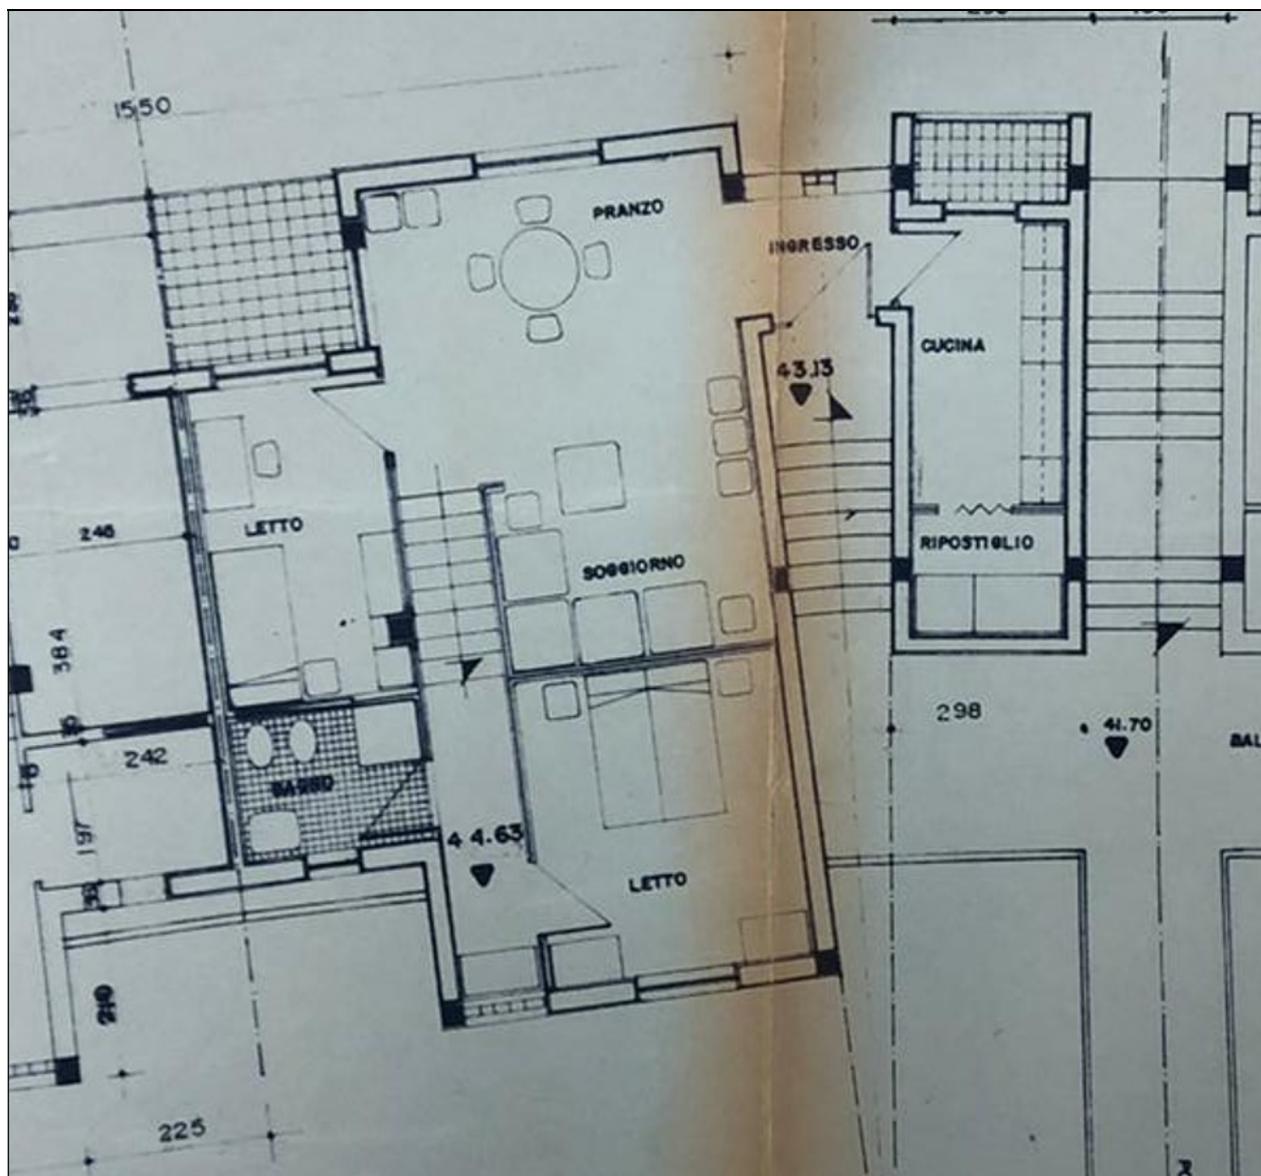
Pianta della Variante del 1990 con individuazione dell'appartamento tipo

Si allega la variante del 1990 unitamente ai relativi grafici da cui si evince la regolarità urbanistica dei beni oggetto di relazione, con difformità interne rispetto allo stato dei luoghi dell’appartamento, come di seguito dettagliato.

Infatti a seguito di sopralluogo la scrivente ha riscontrato difformità tra lo stato dei luoghi e la planimetria catastale dell'appartamento datata 20/09/2011 e il grafico allegato alla Concessione in variante in corso d'opera n. 2026/C del 05/12/1990. Più precisamente al primo livello dell'appartamento, nel soggiorno è stata ricavata una camera da letto, mentre al secondo livello tra il bagno e la camera da letto è stato ricavato un piccolo studio.

Pertanto, l'appartamento int. 8, si potrà considerare conforme dal punto di vista urbanistico/edilizio solo in seguito alla presentazione, in via prudenziale, presso il Municipio VIII del Comune di Roma, di una SCIA per messa in pristino dello stato dei luoghi, in quanto per gli ambienti realizzati non sono rispettati i requisiti minimi igienico sanitari, come previsto dal Regolamento generale edilizio del Comune di Roma. Per il ripristino dello stato dei luoghi è previsto un costo di circa € 5.000,00 comprensivo delle spese del professionista e della sanzione prevista dal Comune di Roma, posti in decurtazione del valore di stima finale. Detta spesa sarà a cura ed onere dell'aggiudicatario.
