**TRIBUNALE ORDINARIO DI ROMA**  
**SEZIONE QUARTA CIVILE – ESECUZIONI IMMOBILIARI**

Esecuzione n. 231/2022

**RELAZIONE DI CONSULENZA TECNICA**

L'immobile oggetto del pignoramento è un **appartamento**, facente parte di un edificio condominiale a destinazione residenziale, ubicato in:

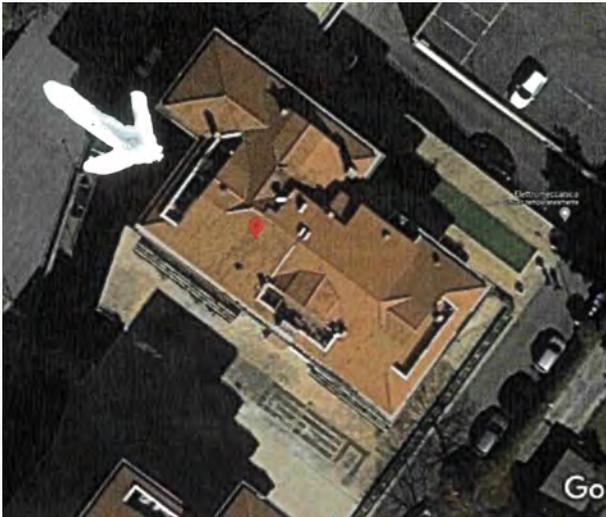
foto 1

La palazzina “C2-Blocco 4” in questione, appartenente ad un complesso edilizio condominiale denominato *"Balcorama"* e composto da sette distinti blocchi edificati aventi accesso comune dalla via Anagnina al civ. 331, la cui costruzione è stata ultimata nell'anno 1975 (v. foto n 1 e 3), consiste di 15 appartamenti, distribuiti in 5 piani in elevazione, oltre al piano pilotis ed al piano interrato occupato da box e magazzini.

L'edificio è stato realizzato in cemento armato, con prospetti rivestiti prevalentemente in cortina di mattone e parte in intonaco tinteggiato, con ampie superfici balconate sui 4 affacci (v. foto 3) e con copertura a falde di tetto rivestito con tegole (v. foto 1).

il normale stato manutentivo del corpo di fabbrica costituente il fabbricato condominiale di appartenenza, con particolare riguardo ai prospetti, al piano pilotis (v. foto n. 1), all'androne di ingresso ed al vano scale;

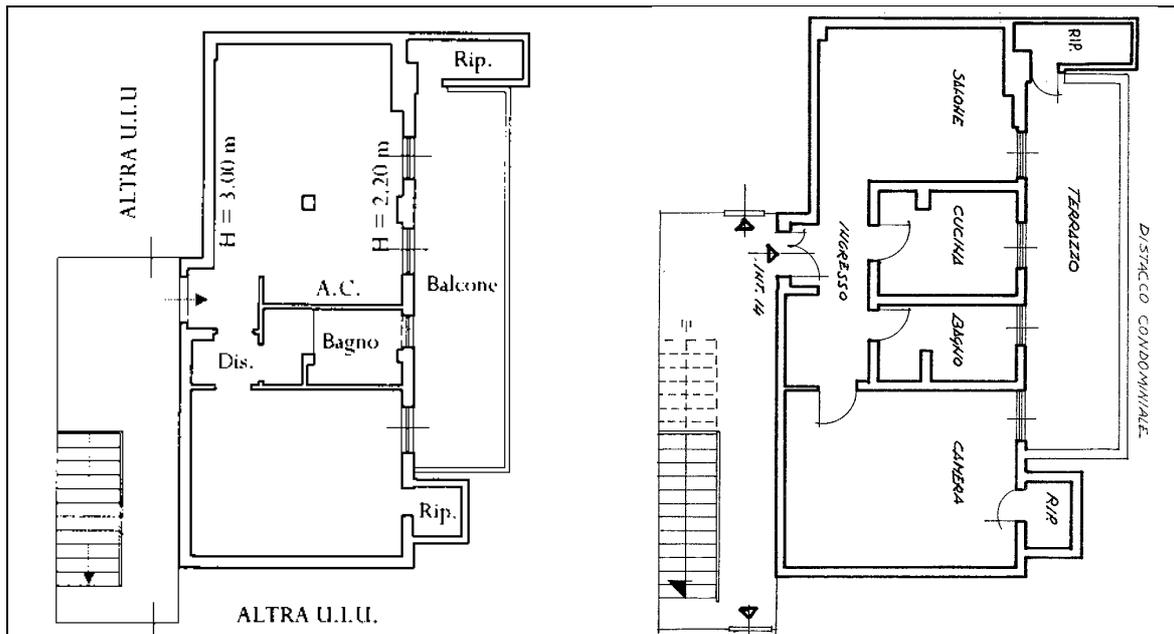
planimetria catastale ultima in atti dal 22/03/2010

L'appartamento pignorato all'attualità si trova nella configurazione planimetrica sotto riportata, **conforme** alla rappresentazione planimetrica catastale presente in atti ed a sua volta conforme alla planimetria post operam contenuta nella DIA prot. n. 46289 del 19/05/2009 Mun. X.

concessione sanatoria n. 14947 del 03/12/1996

La superficie catastale dell'unità immobiliare (62 mq.) risulta inferiore alla **superficie commerciale calcolata di mq. 50 circa**, di cui:

mq. 52,00 interni coperti con altezza media utile di 2,50 ed altezza minima di 1,50 m. x 0,85 = 44,20 mq. (il coefficiente applicato 0,85 rende ragione della minore altezza rispetto ad immobili paragonabili aventi altezza minima di m. 2,70);

mq. 2,80 di due piccoli ripostigli (con altezza utile minore di 1,50 m.) x 0,50 = 1,40 mq.;

mq. 15,60 di balcone scoperto x 0,30 = 4,70 mq..

L'appartamento in questione risulta regolarmente accatastato e la relativa rappresentazione planimetrica, presentata in data 22/03/2010 e denominata “*ultima planimetria in atti*” (v. all. [3]), **è conforme allo stato dei luoghi.**

La concessione in sanatoria fa riferimento **all'accatastamento effettuato e depositato con il n. 3803/86**, la cui rappresentazione planimetrica è stata riprodotta alla pag. 6 della presente relazione (v. documento integrale in allegato [3]).

Altre modifiche planimetriche comportanti una diversa distribuzione degli spazi interni, oltre all'adeguamento degli impianti tecnologici al servizio dell'appartamento, furono eseguite con titolo consistente in una **DIA prot. n. 46289 del 19/05/2009 recante il timbro del X Municipio - odierno VII** (v. all. [6]), la cui planimetria post operam corrisponde sia alla planimetria catastale ultima in atti, sia allo stato dei luoghi come accertato dallo scrivente.

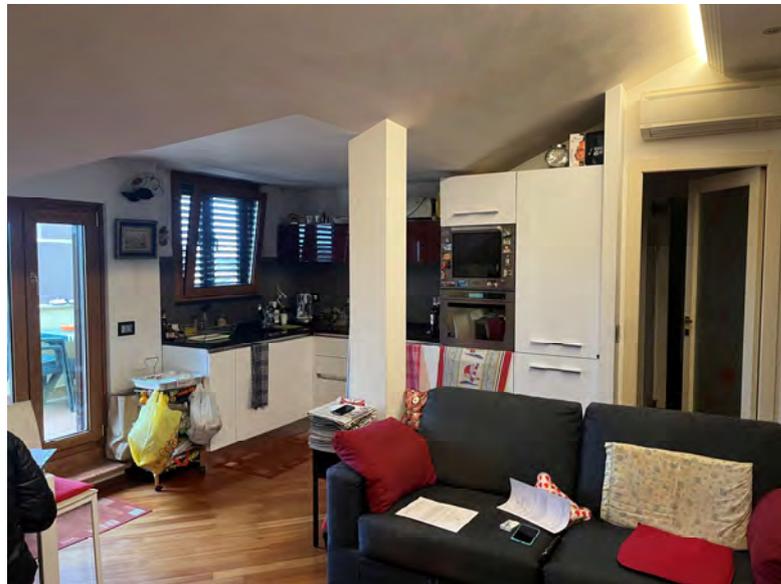
**foto 4**

i pavimenti in parquet laminato in tutti gli ambienti, fatta eccezione per il bagno dove sono realizzati in mattonelle di ceramica, così come il rivestimento delle pareti a tutta altezza (v. foto 4, 5 e 6);

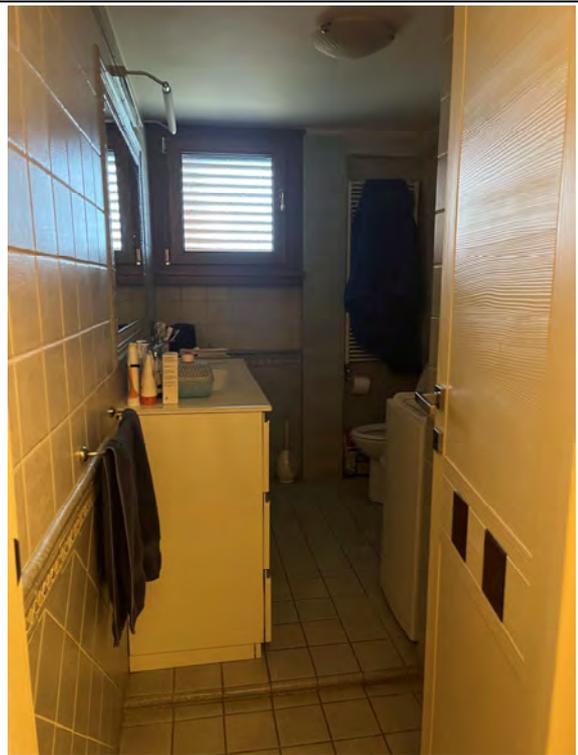
**foto 6**

il bagno con finestra completo quanto ad elementi sanitari e di normali dimensioni (v. foto 6);

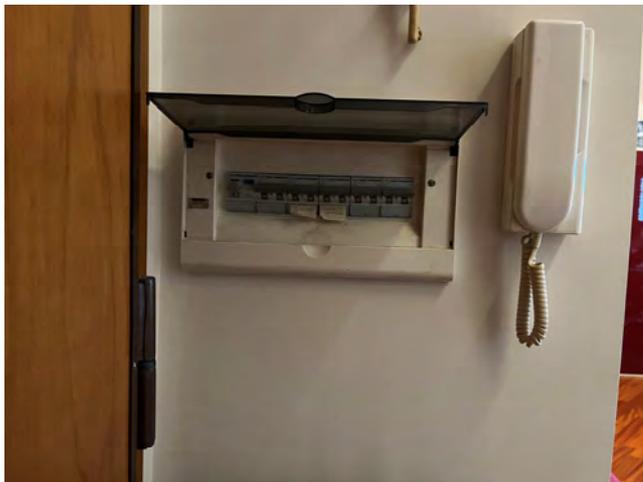
**foto 12**

- l'impianto elettrico databile all'anno 2010 circa (v. DIA in all. [6]) caratterizzato da un quadro elettrico contenente interruttori magnetotermici riferiti a distinte porzioni di impianto e da un interruttore generale magnetotermico differenziale, di cui non è stata fornita nè la dichiarazione di conformità né di rispondenza alle norme tecniche vigenti all'epoca di realizzazione;
- l'impianto di riscaldamento autonomo, alimentato da una caldaia mentre l'acqua calda sanitaria è fornita da una caldaia marca Buderus (v. foto 32 e 33) alimentata a gas, della quale non è stato possibile reperire la dichiarazione di conformità o di rispondenza alle norme vigenti all'epoca della sua installazione (presumibilmente nell'anno 2010);
