# TRIBUNALE DI ROMA

Perizia dell'Esperto ex art. 568 c.p.c. Arch. Infante Pietro, nell'Esecuzione Immobiliare 496/2020 del R.G.E.

- **Bene N° 1** - Appartamento ubicato a Roma (RM) - Via Nemorense, 132, piano 8-S1

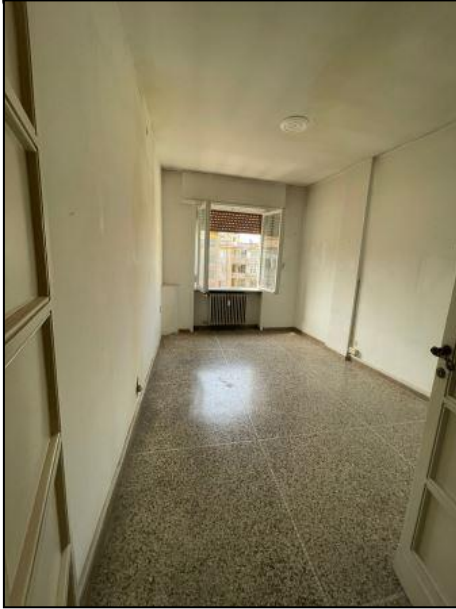
Camera n.1

Si tratta di un appartamento composto di: ingresso, corridoio, 5 camere, 2 bagni, cucina, 1 ripostiglio, 2 balconi. Per quanto concerne lo stato di manutenzione interna, l'appartamento si presenta privo di mobilio e interamente da ristrutturare.

L'intero appartamento presenta pavimento in graniglia di marmo, ad esclusione dei bagni. Il grande (bagno n.1) è in marmo palladiano, mentre il bagno n.2, recentemente ristrutturato presenta pavimento in grès.

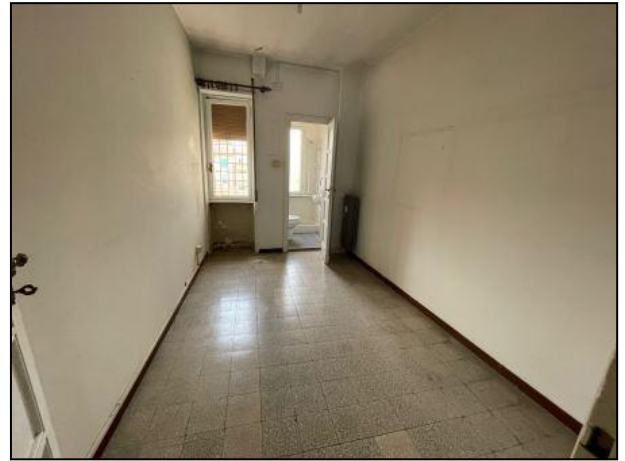
Camera n.2

- tra la camera n.4 e n.5 è stato demolito parte di un tramezzo per consentirne il passaggio;
- diversa posizione della porta in cucina;
- diversa posizione della porta nella camera n.2.

Sarà necessario regolarizzare l'immobile sia dal punto di vista catastale che urbanistico-edilizio.

Catastalmente sarà regolarizzato con la presentazione di un nuovo accatastamento DOCFA al N.C.E.U del Comune di Roma per diversa distribuzione di spazi interni ed esatta rappresentazione grafica.

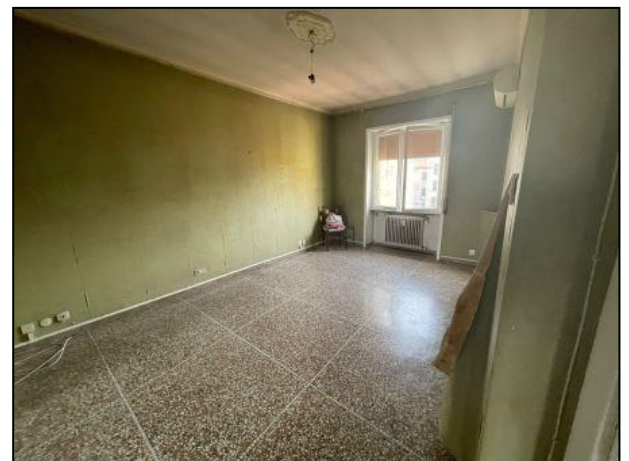
Camera n.4

Per quanto riguarda i rivestimenti due stanze sono rivestite con carta da parati (camere nn.4 e 5), mentre le altre 3 stanze sono intonacate e tinteggiate, la cucina e il bagno piccolo sono in ceramica, mentre il bagno grande è in mosaico. Gli infissi e gli avvolgibili sono in legno, quelli in corrispondenza dei due balconi (camera n.2, bagno n.1, cucina e camera n.3) sono dotati di grate in ferro antintrusione.

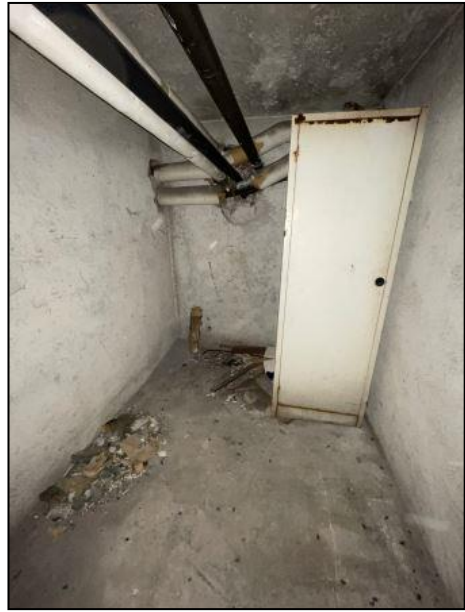
Cantina n.24

Completa la proprietà una cantina di pertinenza al piano seminterrato (S1) del medesimo fabbricato, cui si accede tramite una porta in legno. La cantina è composta di un unico vano di forma rettangolare non finestrato, che si presenta in scarse condizioni di manutenzione ed uso.
