# TRIBUNALE DI ROMA

Perizia dell'Esperto ex art. 568 c.p.c. Arch. Di Blasi Francesco, nell'Esecuzione Immobiliare 1576/2018 + 72/2020 del R.G.E.

**Bene N° 4** - Locale commerciale ubicato a Roma (RM) - Via Asinari di San Marzano n. 48 e Via di Casal Bertone 94

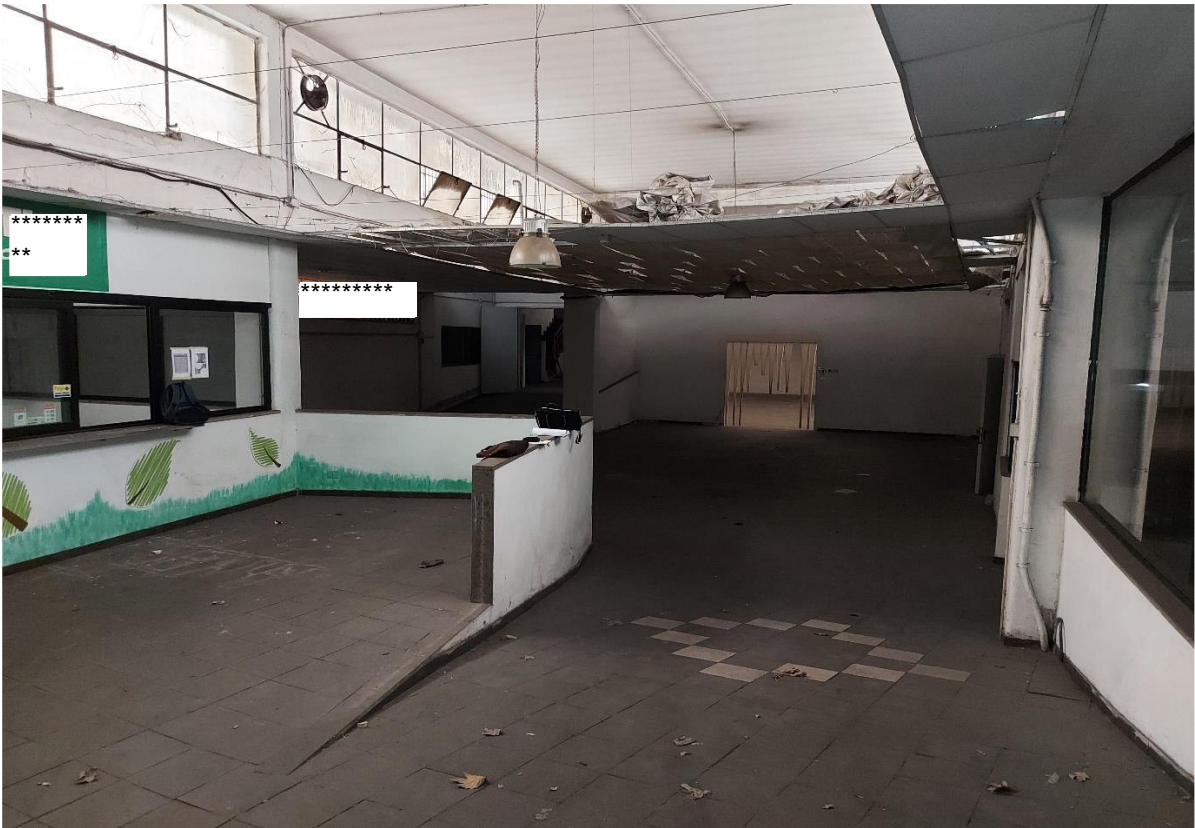
Corte condominiale – finestre alte
