TRIBUNALE DI ROMA

Perizia dell'Esperto ex art. 568 c.p.c. Arch. Marini Domenico, nell'Esecuzione Immobiliare 1279/2019 del R.G.E.

LOTTO UNICO

Appartamento con annesse 2 porzioni di area scoperta in Roma Via Alfonso Vagnoni n. 29

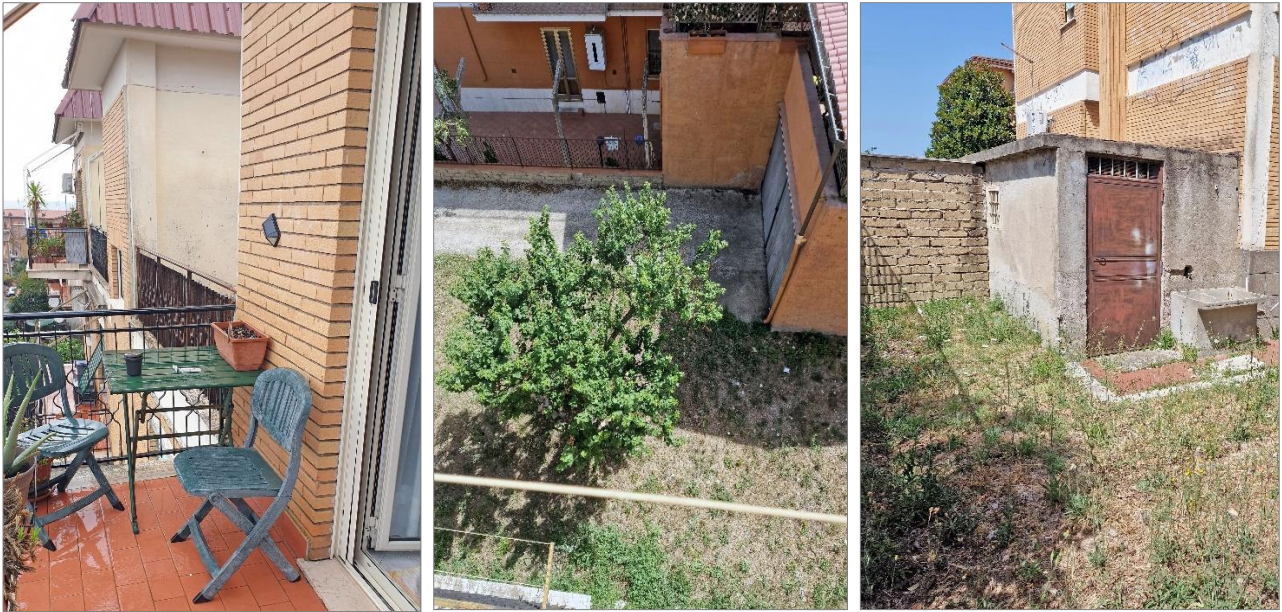
Foto esterni

Costituiscono pertinenze dell'appartamento due porzioni di area scoperta, rispettivamente di superficie 30,00 mq e 39,50 mq, poste nell'area (di distacco) retrostante il fabbricato, alla quale si accede, attraverso un cancello carrabile in ferro, dalla strada privata che percorre il lato sinistro del fabbricato.

Le aree suddette sono recintate da muro di confine con sovrastante rete metallica e tenute a verde; nell'area più piccola, in aderenza con la facciata del fabbricato, è presente un manufatto realizzato in blocchetti di tufo con copertura piana, porta in ferro e finestrella con grata, di superficie ca. 10,00 mq ed altezza ca. 3,70 m, adibito a magazzino.

Altresì, relativamente alla realizzazione di un magazzino in muratura nell'area scoperta di pertinenza, come descritto al paragrafo "dati catastali", si dovrà effettuare la riduzione in pristino mediante la

demolizione con mezzo elettromeccanico del solaio di copertura e delle due pareti del magazzino; il costo dei lavori, comprensivo del trasporto a pp.dd. dei materiali di risulta, si stima in via forfettaria in € 1.500, da detrarre dal valore da valore stimato dell'immobile.
