TRIBUNALE DI ROMA

Perizia dell'Esperto ex art. 568 c.p.c. Geom. Mastrodonato Nicolino, nell'Esecuzione Immobiliare **1414/2019** del R.G.E. riunita con la **1020/2022** del R.G.E. – Giudice dell'Esecuzione **Dott. Romolo Ciufolini**

BENE N° 1 - VILLETTA UBICATA A ROMA (RM) - VIA VITTORE GHILIANI 54, EDIFICIO 5, INTERNO B, PIANO T-1-S1

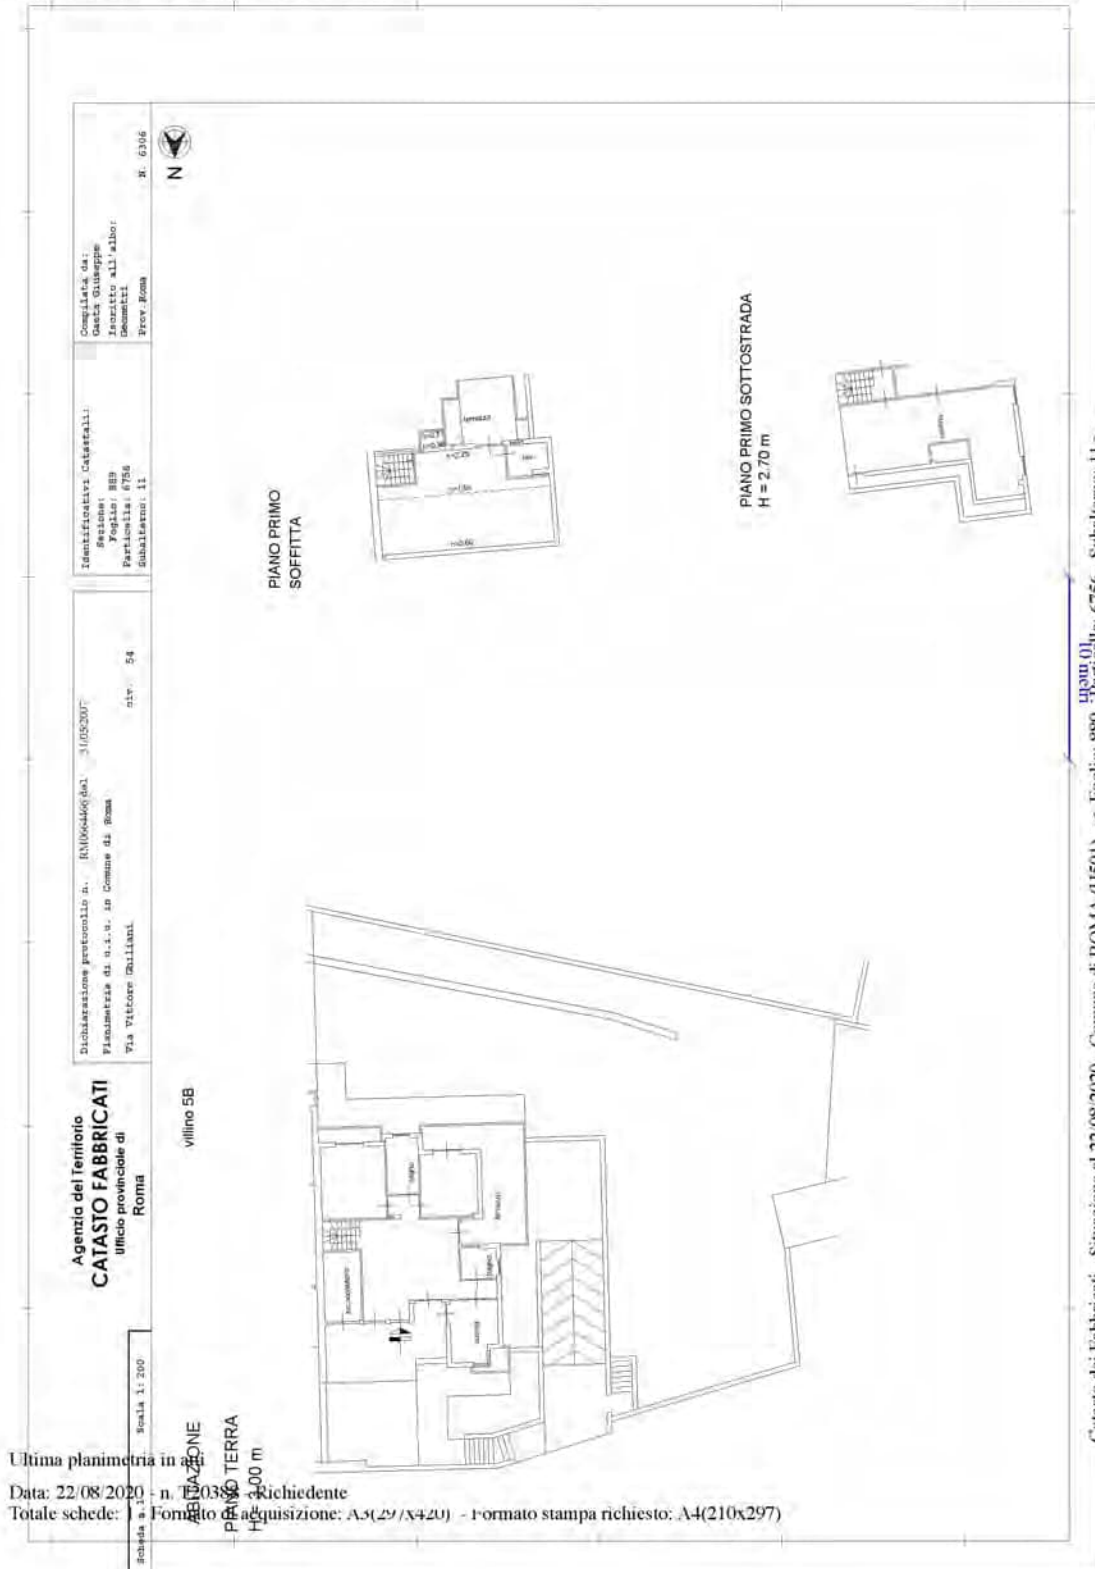
Data: 22/08/2020 - n. T20388 - Richiedente:

Lo stato dei luoghi, come accertato nel corso dei sopralluoghi effettuati in data 18.03.2022, presenta numerose difformità rispetto alla planimetria catastale (di seguito riportata) ed in particolare:

- il locale accessorio, posto al piano terra, è stato accorpato al soggiorno;
- risulta inoltre modificata la destinazione d'uso del piano 1° sottotetto nel quale, al posto del lavatoio, è stato realizzato un bagno, e quello che originariamente era un ambiente destinato a soffitta, di fatto è diventato una camera;
- anche la destinazione d'uso del piano seminterrato è stata completamente modificata; risultano infatti realizzate due camere ed un servizio igienico.

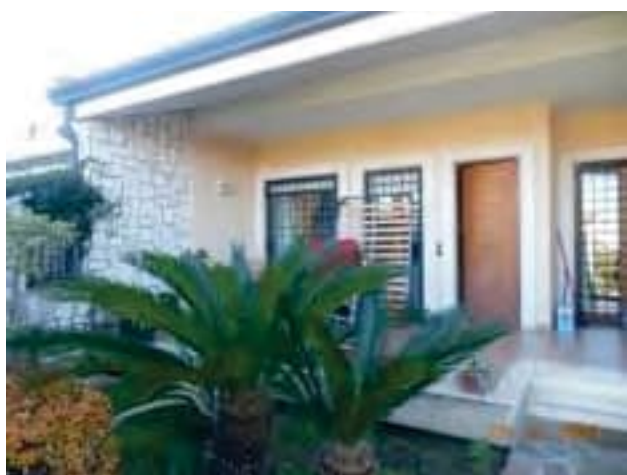
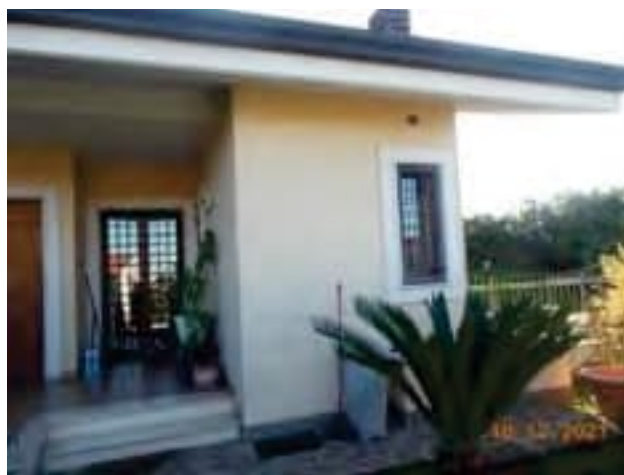
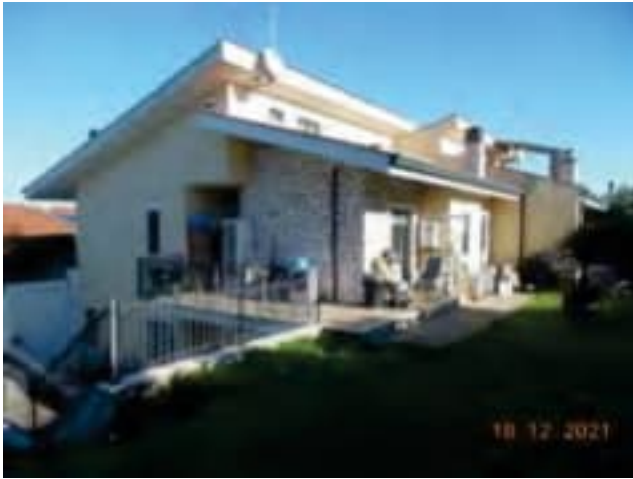
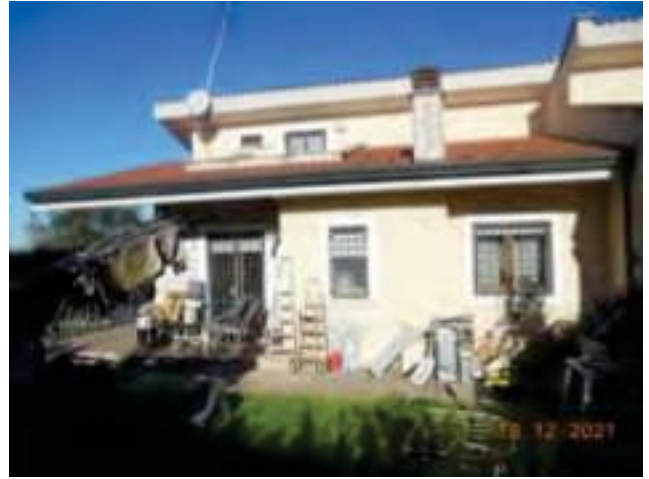
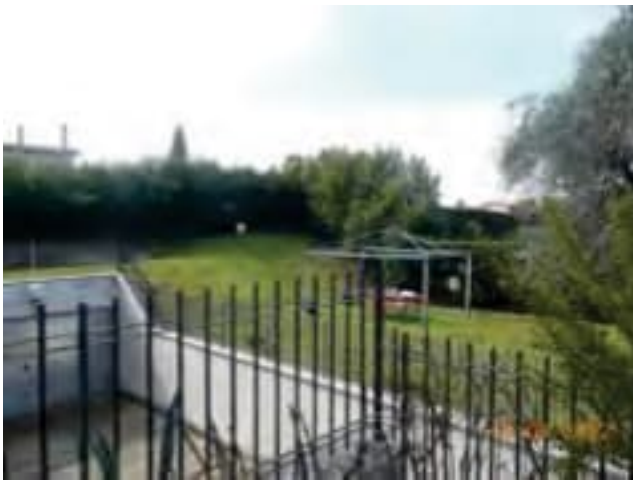
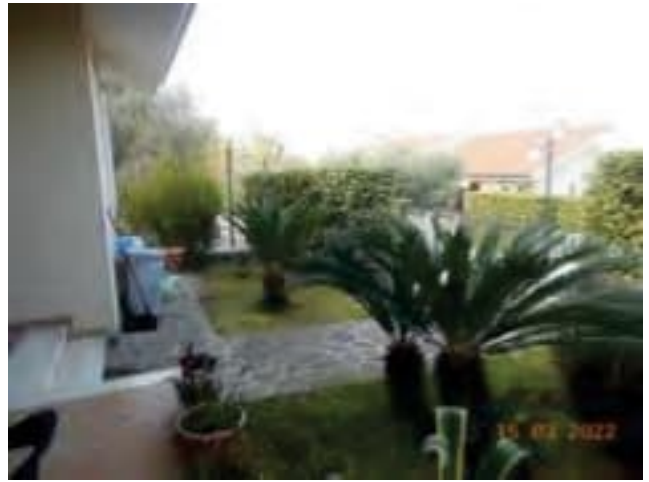
Il villino in oggetto, di recente costruzione, nel complesso, si presenta in un buon stato di manutenzione sia per quanto riguarda i prospetti esterni che le aree a verde.

Sono tuttavia presenti, soprattutto nelle parti basse dell'edificio, alcuni segni di umidità.

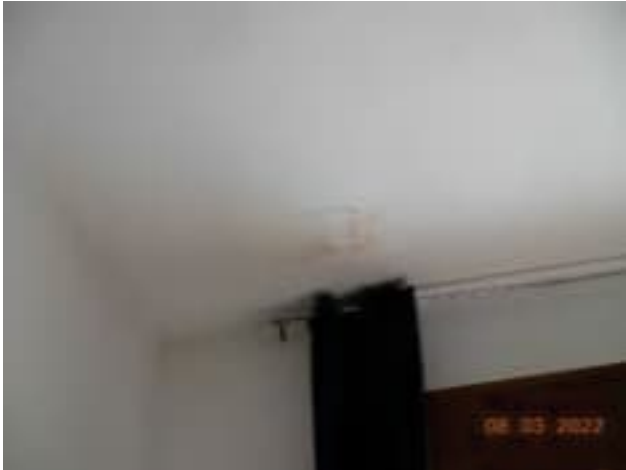
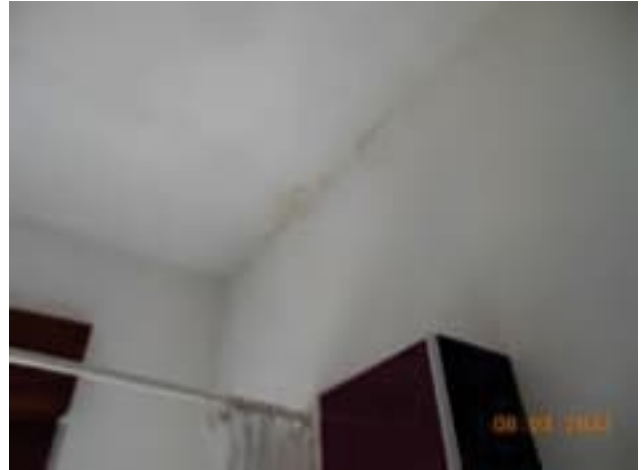
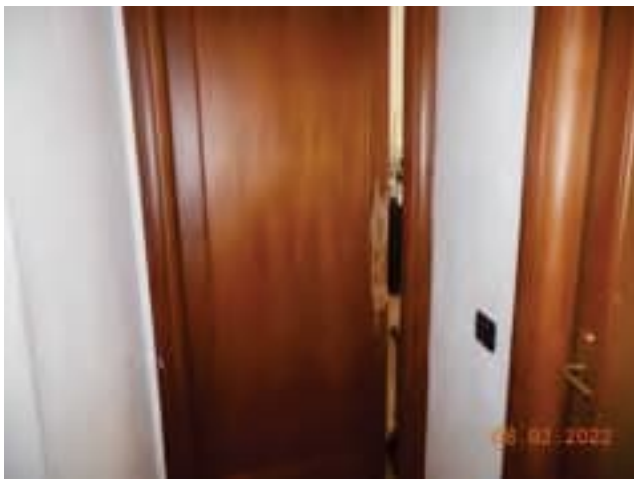
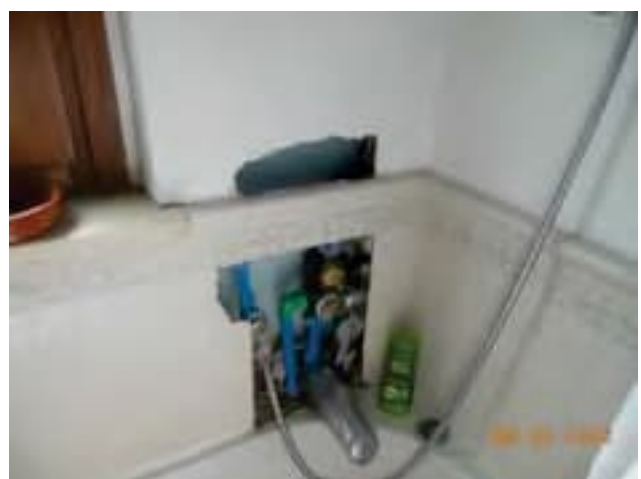
Al piano terra si segnalano dei segni di condensa nella camera matrimoniale e delle macchie sul soffitto della camera singola e dell'adiacente bagno dovuti probabilmente a pregresse infiltrazioni dal terrazzino del piano sottotetto. La porta della camera da letto è rotta e nel bagno è stato aperta la muratura per mettere a vista il blocco del rubinetto della vasca (come da foto di seguito riportate).

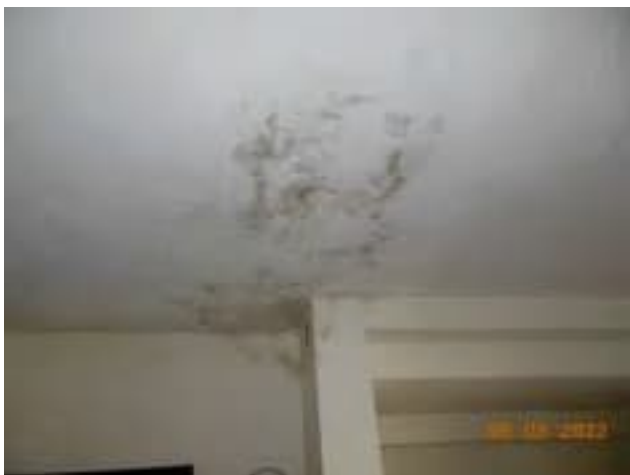
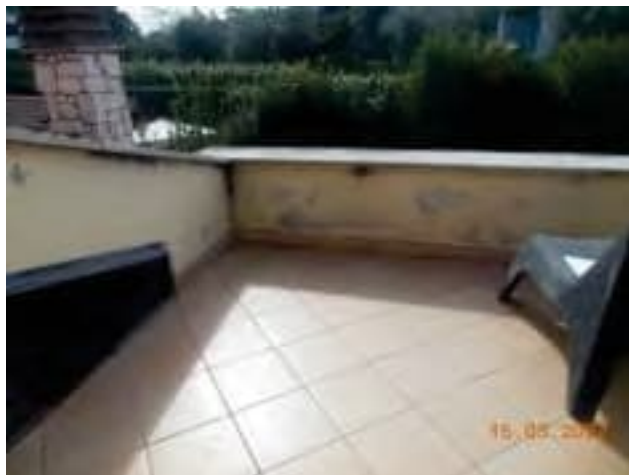
Al piano seminterrato, il soffitto del vano ove attualmente è presente la cucina, è interessato da una grossa macchia di umidità. Al piano sottotetto, invece, si segnala la presenza di esfoliazioni del rivestimento murale sul terrazzo (come da foto di seguito riportate).

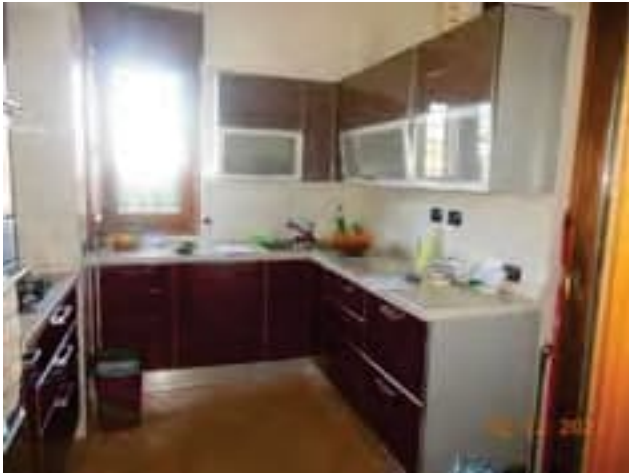
cucina

In particolare al **piano terra** le pareti sono tinteggiate con pittura lavabile; la pavimentazione è con mattonelle di ceramica posate a rombo; gli infissi esterni, dotati di grate di sicurezza, sono in legno con avvolgibile in plastica automatizzati; le porte sono in legno tamburate. La scala di collegamento dei piani è in legno.

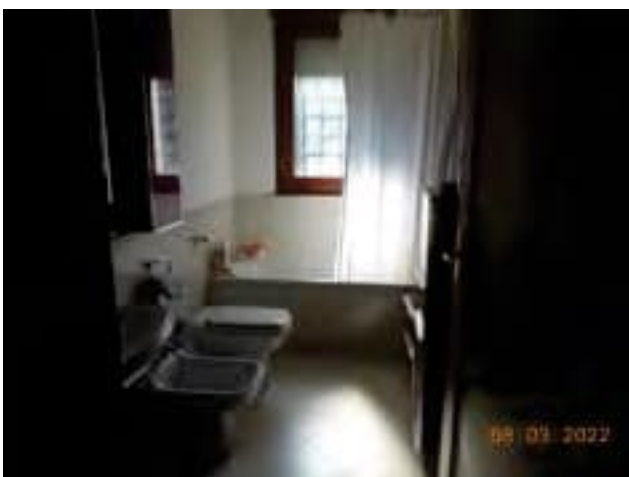
Bagno principale zona notte

I servizi, bagni e cucina, sono rivestiti in ceramica di media qualità; il bagno principale, oltre ad essere fornito di lavabo, bidet e vaso, è dotato di vasca; il bagno di servizio invece è dotato di doccia.

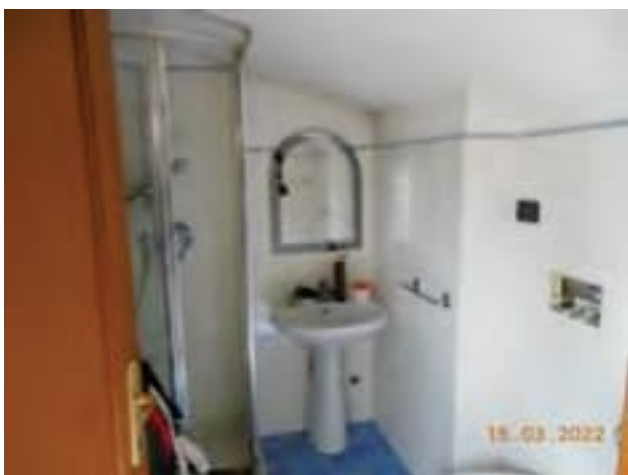
Servizio igienico

Il servizio igienico è dotato di doccia. La finestra prospiciente il terrazzo è dotata di grate di sicurezza. Le finiture del **piano seminterrato** nel quale, come già evidenziato, è stato realizzato un appartamento semiautonoma, sono simili a quelle di tutto il villino (pavimenti in ceramica, tinteggiatura sulle pareti, ecc.).

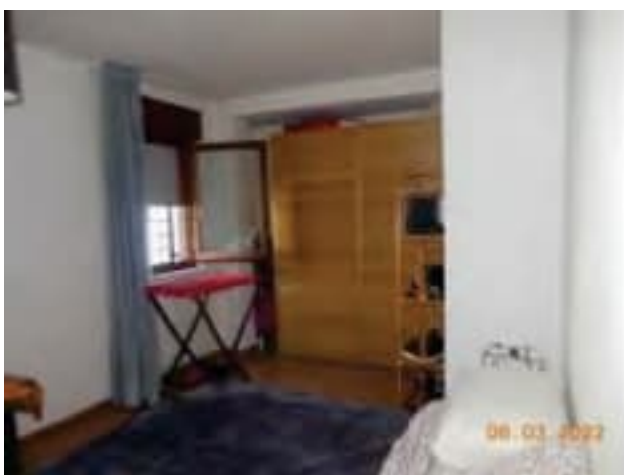
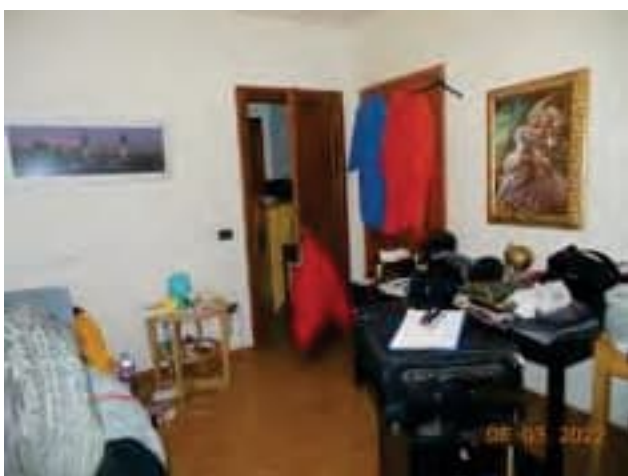
Camera singola al piano seminterrato (con ingresso su intercapedine ispezionabile)

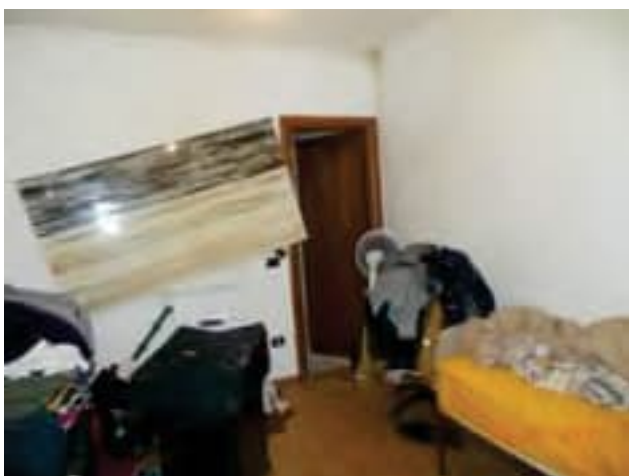
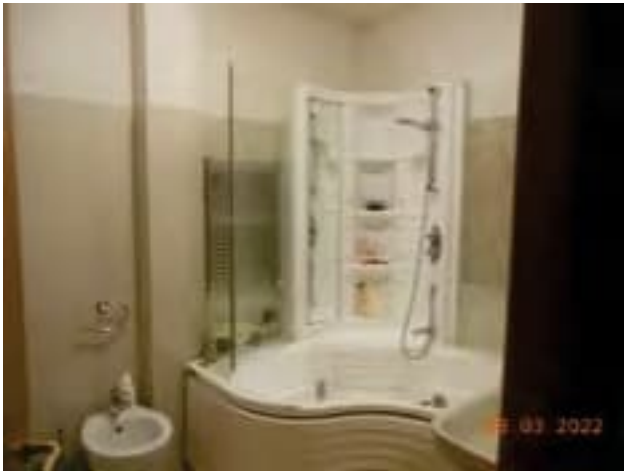
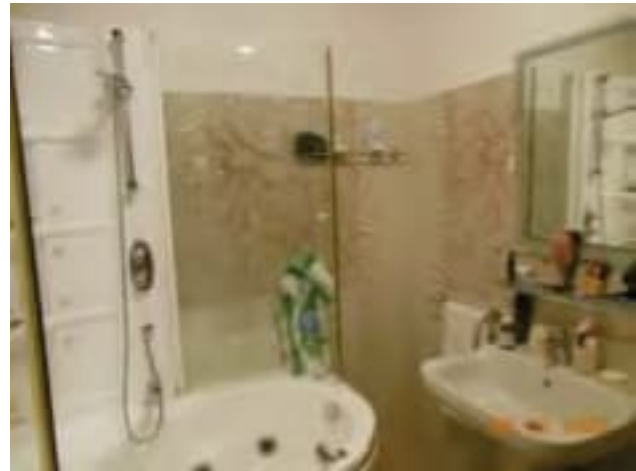
Il bagno, benché privo di finestra, è dotato di vasca idromassaggio.

Bagno al piano seminterrato (senza finestra)

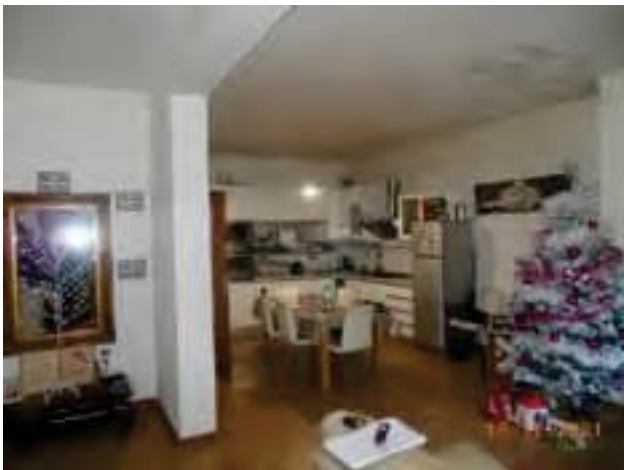
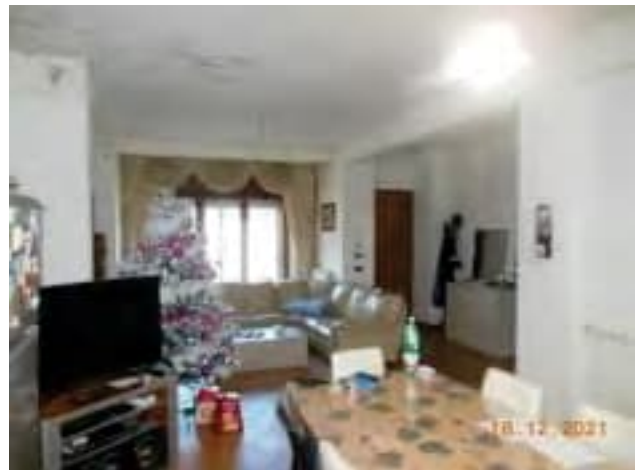
Come già rappresentato nei precedenti capitoli al seminterrato è stata, in parte, modificata la destinazione d'uso; infatti parte del garage attualmente è occupato dal soggiorno / cucina dell'appartamento realizzato (come da foto di seguito riportate).

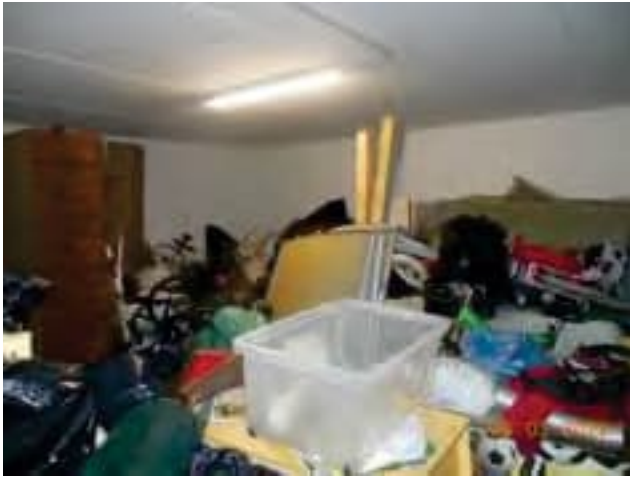
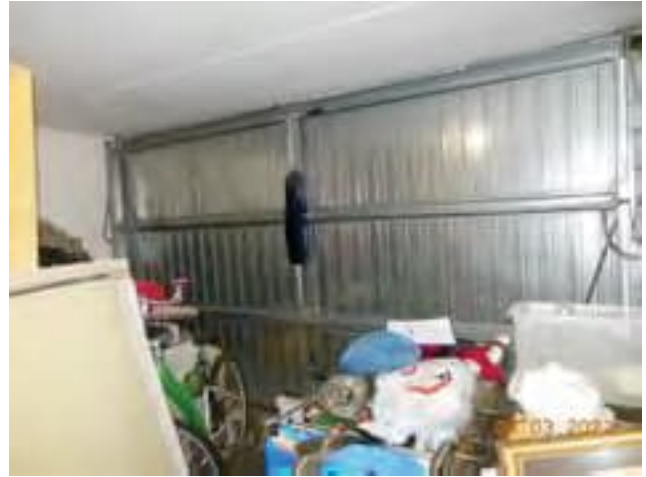
Garage

La restante parte dell'U.I.U. è rimasta destinata a garage (anche se attualmente viene utilizzato come un deposito) il cui accesso avviene attraverso una rampa carrabile dotata di cancello metallico. Il garage è dotato di serranda basculante.
