# TRIBUNALE DI ROMA

Perizia dell'Esperto ex art. 568 c.p.c. Ing. Cappiello Carla, nell'Esecuzione Immobiliare 971/2022 del R.G.E.

### **BENE N° 1 – IMMOBILE SITO IN ROMA IN L.GO DELLA CROCE DEL SUD CIV. 16**

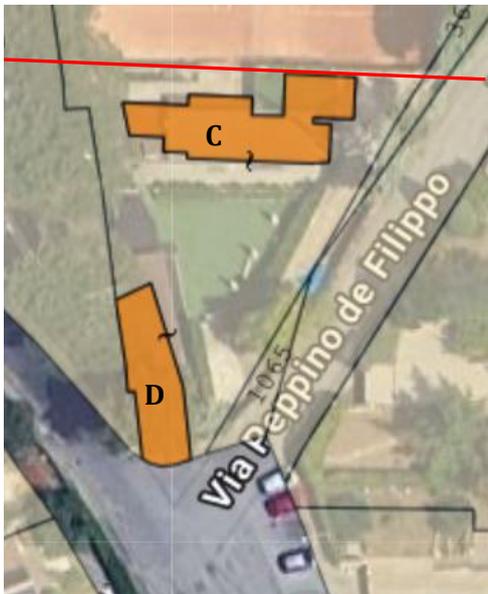
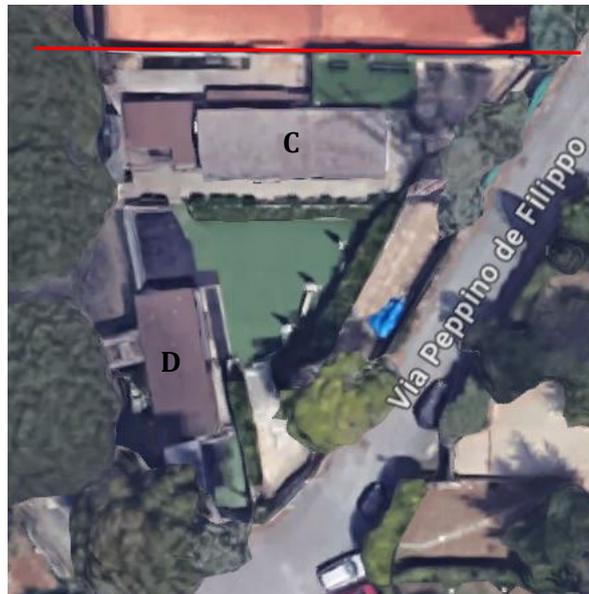
Si tratta di compendio immobiliare sito in Roma in Via della Croce del Sud civ. 16 costituito da n. 2 corpi di fabbrica con relativa area di pertinenza. Il compendio è realizzato a ridosso del circolo \*\*\*\*\*  
\*\*\*\*\*di Via di Mezzocammino, 194, nel quartiere di Roma Sud denominato – loc. Tre Pini/Villaggio Azzurro.

Il compendio ha un accesso indipendente, carrabile e pedonale, da l.go della Croce del Sud civ. 16 in angolo con la Via Peppino de Filippo.

Il complesso immobiliare pignorato trova accesso da largo Croce del Sud civ. 16 ed è costituito da due corpi di fabbrica con annessa area scoperta di pertinenza (all. n. 2). Il corpo di fabbrica individuato a pag. 3 dalla lettera C, al piano terreno si compone di un unico locale adibito a palestra. A ridosso del

Il corpo di fabbrica individuato a pag. 3 dalla lettera D) si compone di due grandi ambienti ed un servizio igienico. L'immobile è in buone condizioni di manutenzione con pareti intonacate e tinteggiate, pavimenti in ceramica e rivestimenti in maioliche delle pareti del servizio igienico, porte interne in legno tamburato, infissi esterni in alluminio muniti di grate in ferro. L'immobile è dotato di impianto idrico ed impianto elettrico.
