TRIBUNALE ORDINARIO DI ROMA
SEZIONE QUARTA CIVILE – ESECUZIONI IMMOBILIARI

Esecuzione n. 294/2022

RELAZIONE DI CONSULENZA TECNICA

L'immobile oggetto del pignoramento è un **villino unifamiliare** a destinazione residenziale, facente parte del Condominio denominato “*Bonifica Val Rufina*”, ubicato in:

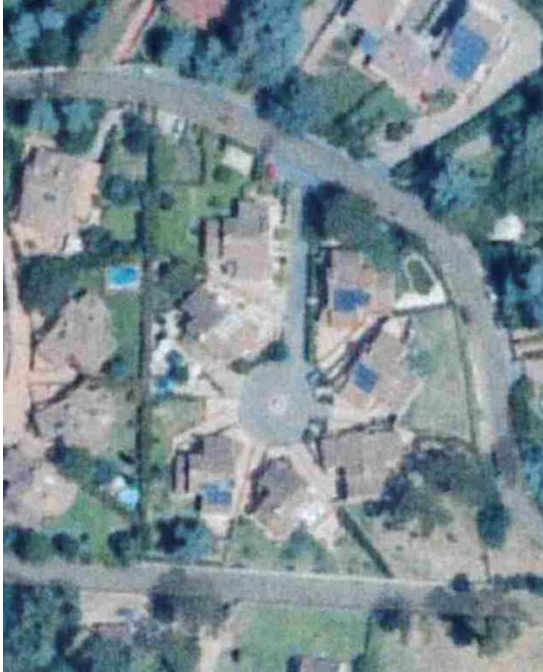
foto 1 Lotto 1

Il villino pignorato appartiene al Lotto n. 1, servito da una propria viabilità locale (v. foto 1) che fornisce accesso pedonale e carrabile a 7 distinti villini unifamiliari, tra cui quello di interesse è

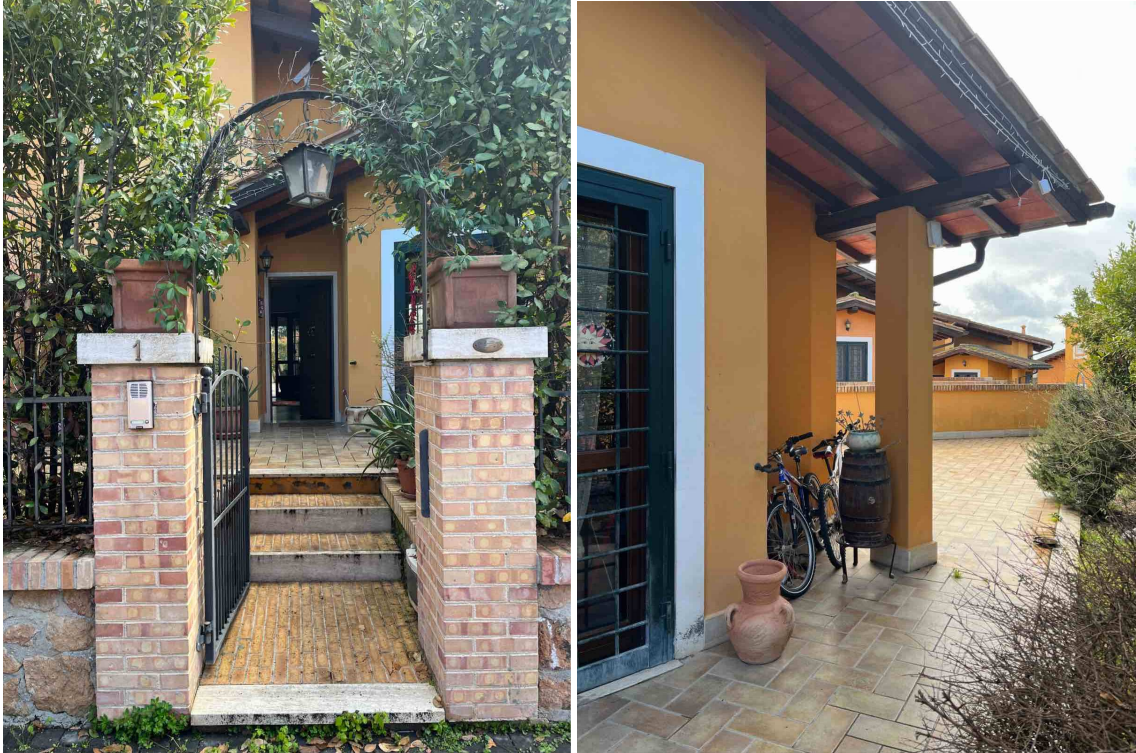
foto 3 - ingresso al villino

L'ingresso pedonale al villino avviene dalla viabilità locale mediante un cancello in ferro munito di citofono che adduce ad un piccolo portico coperto sul prospetto Ovest dell'edificio (v. foto 3).

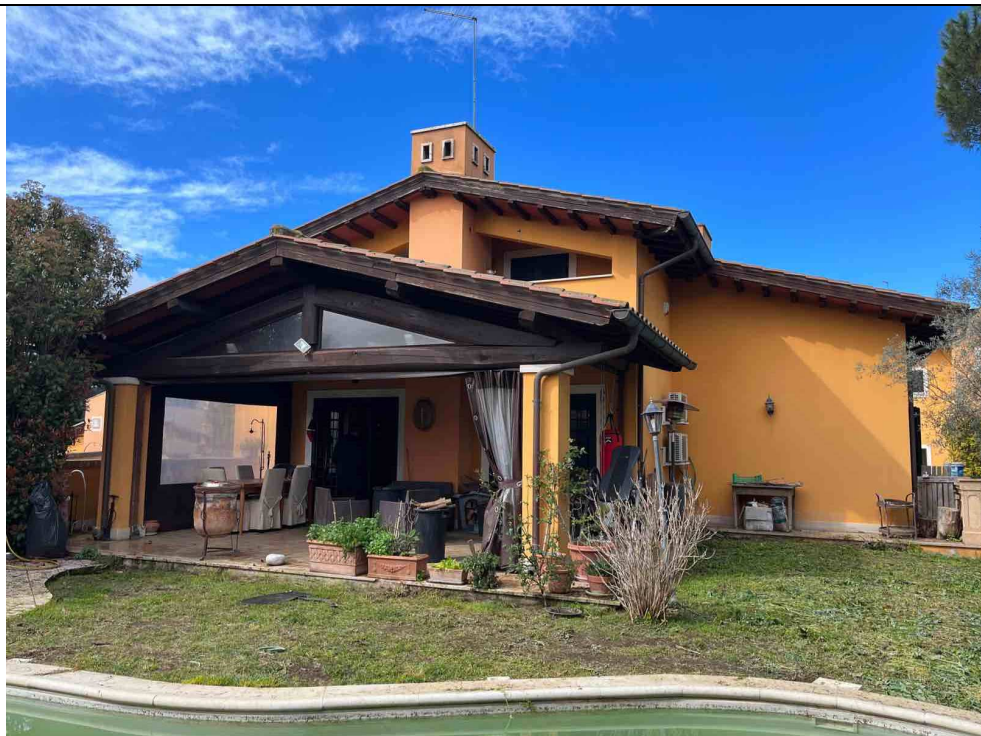
foto 5 – prospetto Est

Il prospetto Est dell'edificio, al piano terra, è servito da un portico coperto da tetto a falde (v. foto 5) ed affaccia sul giardino, nel quale è stata ricavata una piccola piscina (priva di legittimità urbanistica e catastale – v. foto 6); al piano primo sottotetto l'affaccio avviene per il tramite di due piccoli balconi – stenditoi tra loro comunicanti.

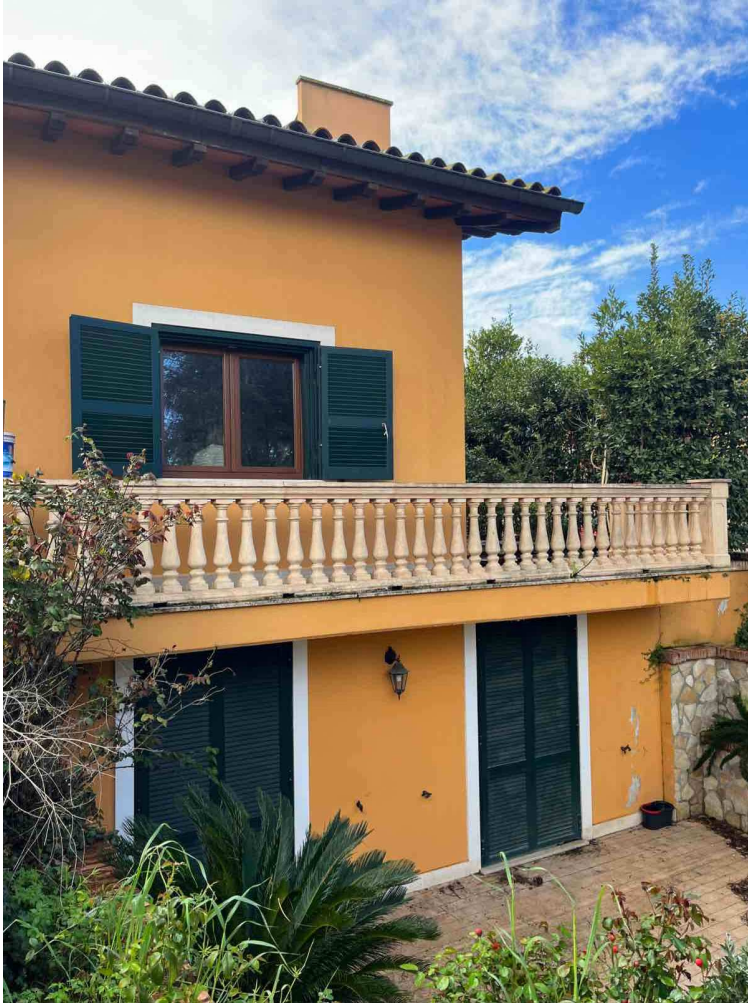
foto 7 – prospetto Nord

Il prospetto Nord dell'edificio, oltre ad un'apertura del piano terra su balcone scoperto, presenta 2 aperture del piano seminterrato che affacciano su un lastrico scoperto (v. foto 7).

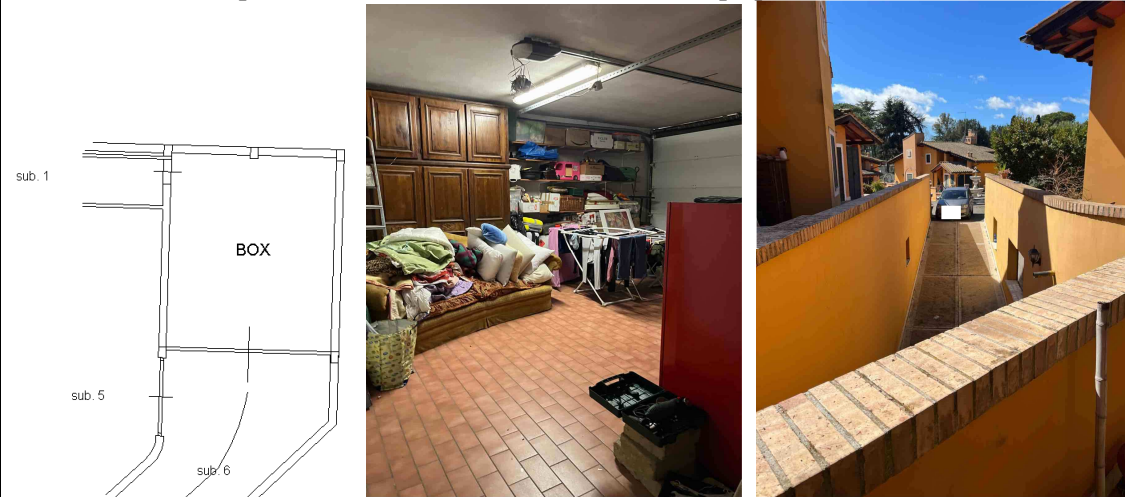
sub 5 – box auto al piano interrato int. B con accesso carrabile da rampa privata sub 6 e collegato al villino mediante scala interna

In realtà tale originario box auto è stato trasformato, attraverso un insieme sistematico di opere impiantistiche e di ripartizione interna (evidenziate in colore rosso nella planimetria di confronto soprastante) in un appartamento residenziale.

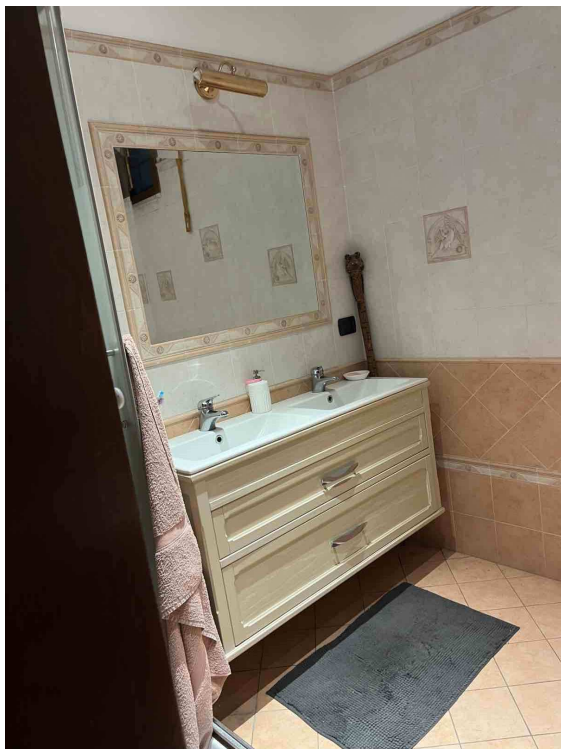
c. il locale *centrale termica* al piano seminterrato è stato trasformato in un bagno completo (v. foto 14 e 15) ed i due ambienti *cantina* e *locale tecnico* sono stati trasformati in camere da letto;

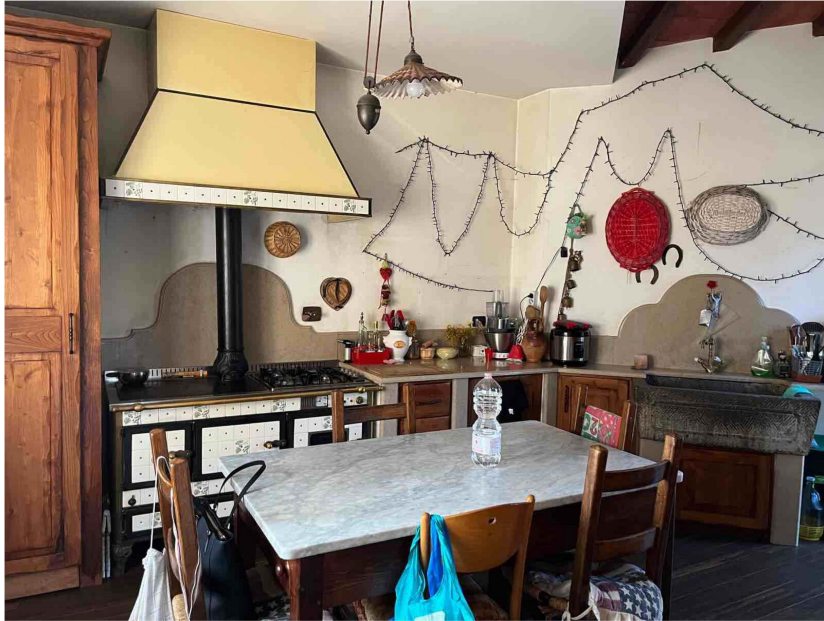
foto 18

i rivestimenti ceramici di altezza elevata nei tre bagni e limitata nella cucina, in quest'ultima con andamento variabile (v. foto 18);

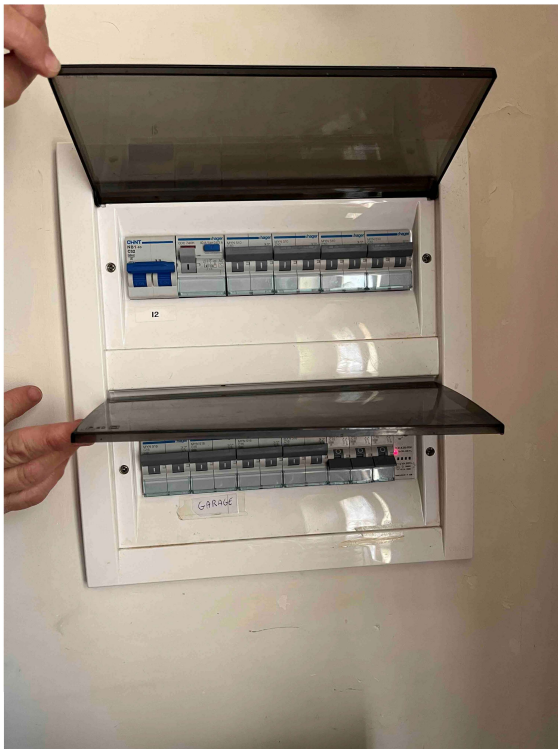
foto 19

l'impianto elettrico databile all'anno 2010 circa, caratterizzato da un quadro elettrico (v. foto 19) contenente interruttori magnetotermici riferiti a distinte porzioni di impianto e da un interruttore generale magnetotermico differenziale, di cui non è stata fornita nè la dichiarazione di conformità

né di rispondenza alle norme tecniche vigenti all'epoca di realizzazione;

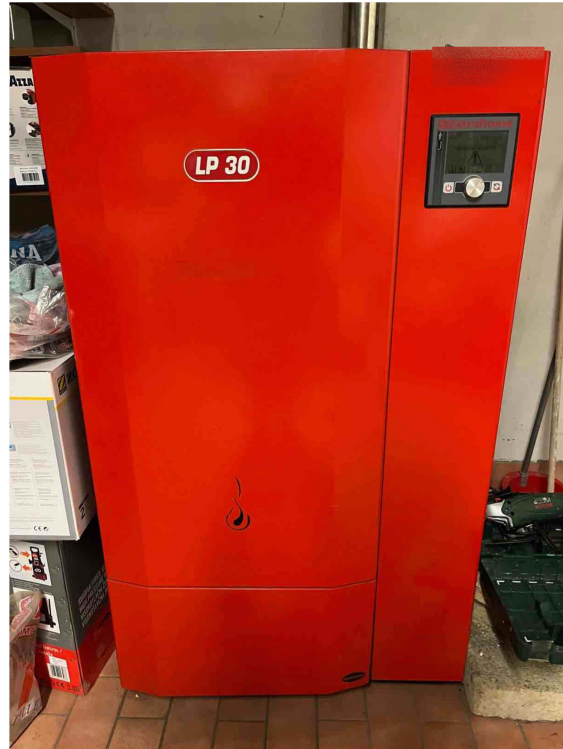
foto 20

l'impianto di riscaldamento alimentato da una caldaia a pellets marca Extraflame LP 30 (v. foto 20) ubicata nel box auto sub 4 e fuori uso al momento del sopralluogo, di cui non è stata fornita la dichiarazione di conformità né di rispondenza alle norme tecniche vigenti all'epoca di realizzazione;

il **box auto int. A sub 4**, a meno della presenza della caldaia a pellets per riscaldamento che avrebbe dovuto essere collocata nella centrale termica al piano seminterrato del sub. 2.

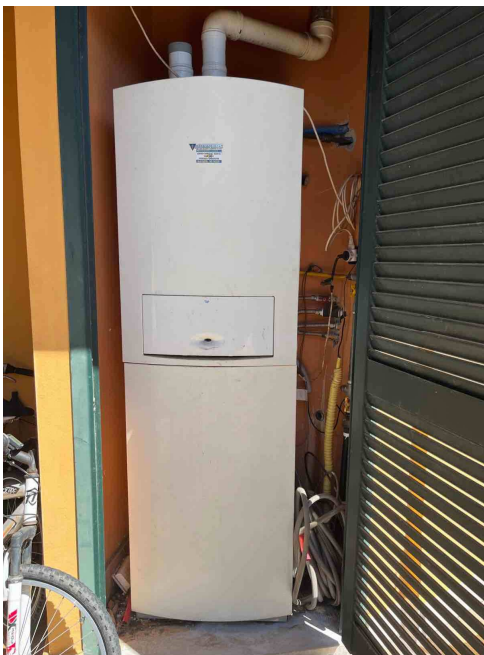
foto 21

l'impianto di acqua calda sanitaria ACS con caldaia marca Junkers ubicata in un piccolo locale tecnico esterno al piano terra (v. foto 21), alimentata da un serbatoio di GPL interrato su suolo comune dei 7 villini del Lotto 1 e dotato di altrettanti gruppi di misura dei consumi (v. foto 22); dei suddetti impianti non è stata fornita la dichiarazione di conformità né di rispondenza alle norme tecniche vigenti all'epoca di realizzazione;

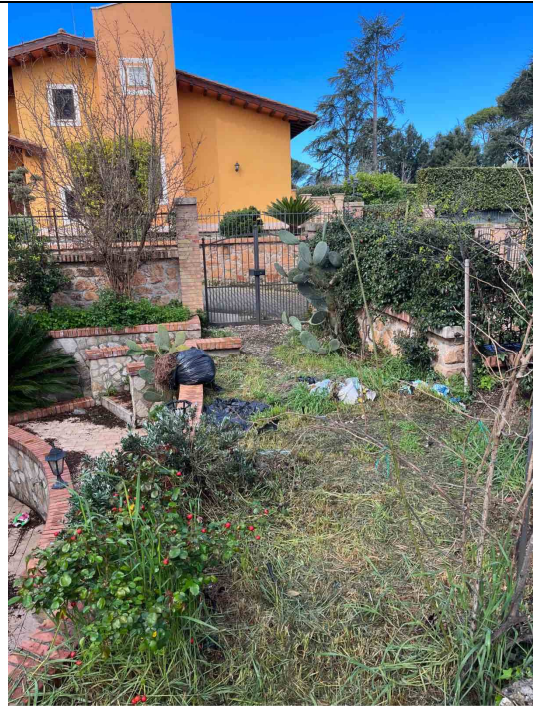
foto 23

il posto auto scoperto sub 3, realizzato in continuità con il giardino e realizzato direttamente sul terreno al confine Nord (v. foto 23);

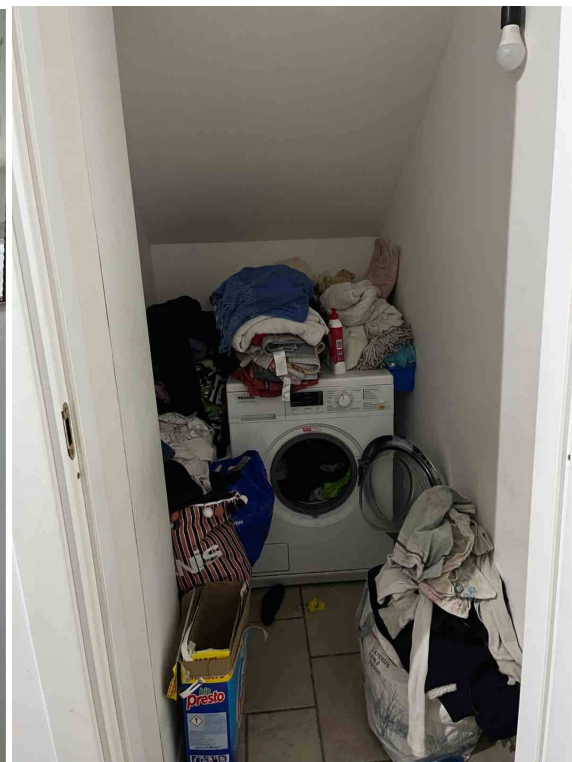
foto 27

il box auto int. B al piano S1, collegato al piano terra del villino mediante una scala a gradini (v. planimetria a pag. 9) ed avente accesso autonomo dalla rampa carrabile sub 6 mediante un'ampio infisso vetrato a due ante (v.foto 26), dotato di una piccola lavanderia nel sottoscala (v. foto 27);

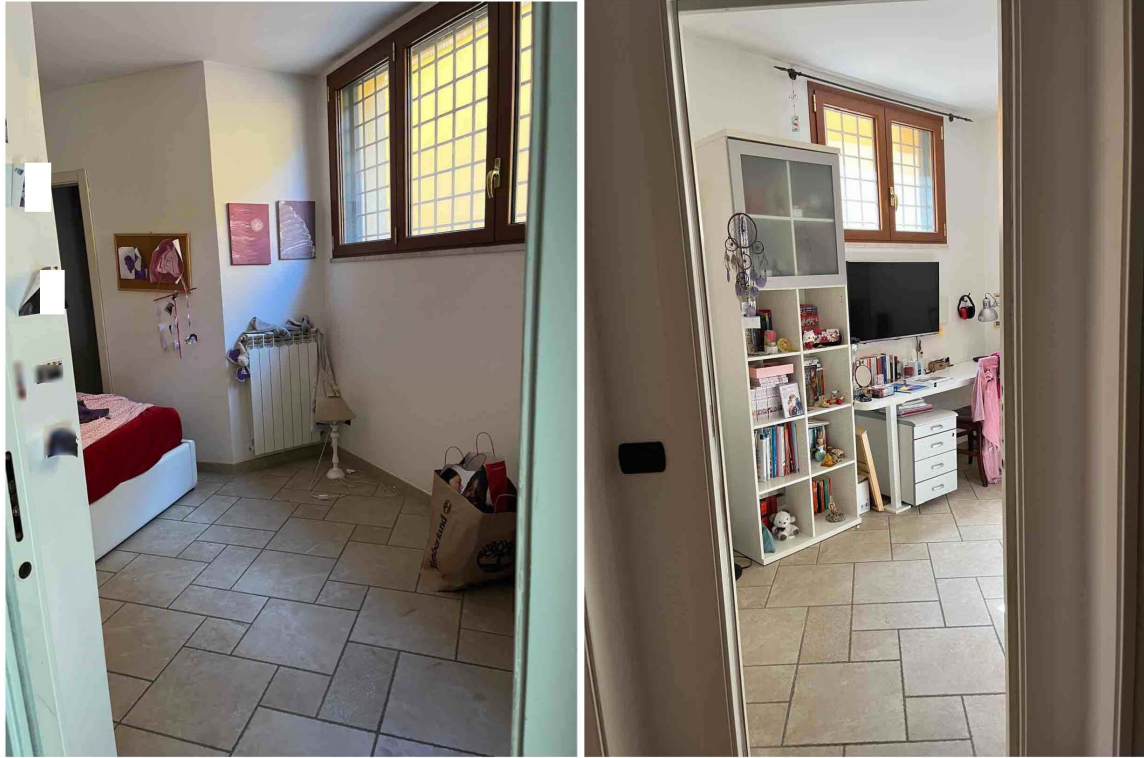
suddiviso in sei camere prive di regolarità urbanistica, di cui solo due finestrate in quanto attestate sulla rampa carrabile privata (v. foto 28 e 29);

Da quanto precede deriva che **tutte le modifiche eseguite al piano seminterrato** successivamente all'accatastamento del 24/01/2012, presumibilmente poste in essere dall'attuale debitore esecutato che ne è proprietario a partire dal 22/03/2012, **essendo tese a mutare la destinazione d'uso da autorimessa a residenziale, sono illegittime e non sanabili** in quanto violano l'obbligazione edilizia di cui all'atto in data 04/08/2009 per notaio Adriana Schioppa – rep. 10126 - racc. 4163 trascritto in data 06/08/2009 al numero particolare 56359 – generale 105238.
