TRIBUNALE DI ROMA

Perizia dell'Esperto ex art. 568 c.p.c. Arch. Esposito Luigi, nell'Esecuzione Immobiliare 142/2021 del R.G.E.

I beni oggetto di pignoramento sono costituiti dai seguenti immobili:

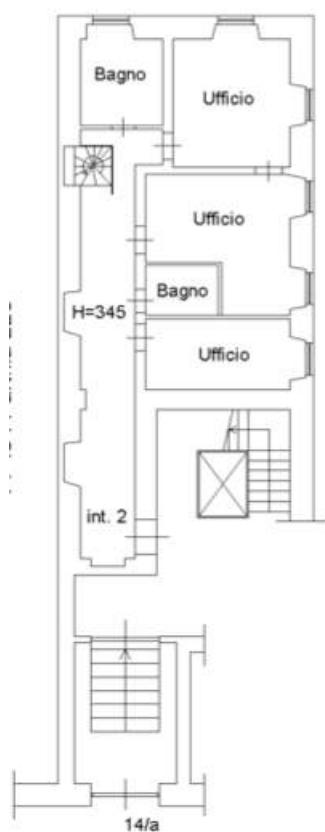
VIA CAIO MARIO

L'ufficio è accessibile da un portone posto su via Caio Mario al civ. 14 dal quale si diparte una rampa di scale che dà accesso agli altri appartamenti. Il cespite è ubicato al piano rialzato o primo catastale mentre la cantina di pertinenza è al piano seminterrato alla quale si accede da una scala interna o dal corridoio delle cantine al piano seminterrato. L'appartamento è composto da un ingresso, un lungo corridoio sul quale si affacciano un vano con angolo cottura, due bagni comunicanti tra loro per mezzo di una doccia in condivisione, una camera con porta di accesso al bagno, una camera con ripostiglio e bagno, un'ulteriore stanza al posto del bagno indicato nella planimetria catastale in atti. Il bene per come ristrutturato e composto sembrerebbe avere le sembianze di un'attività ricettiva tipo "bed&breakfast" o affittacamere piuttosto che un ufficio come da destinazione d'uso catastale. Per il bene in questione non è stato effettuato un accesso forzoso.

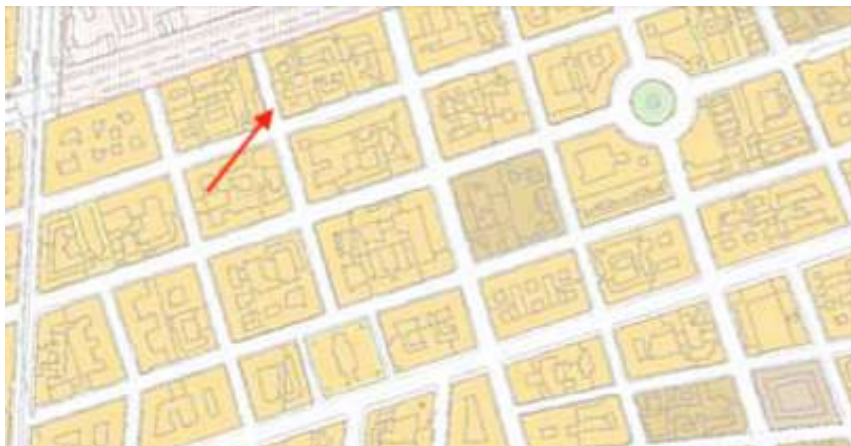
Elaborati prescrittivi - sistemi e regole 1:5.000 Foglio 3.10.II. Sistema insediativo: Città Storica. Tessuti di espansione otto-novecentesca ad isolato T4.

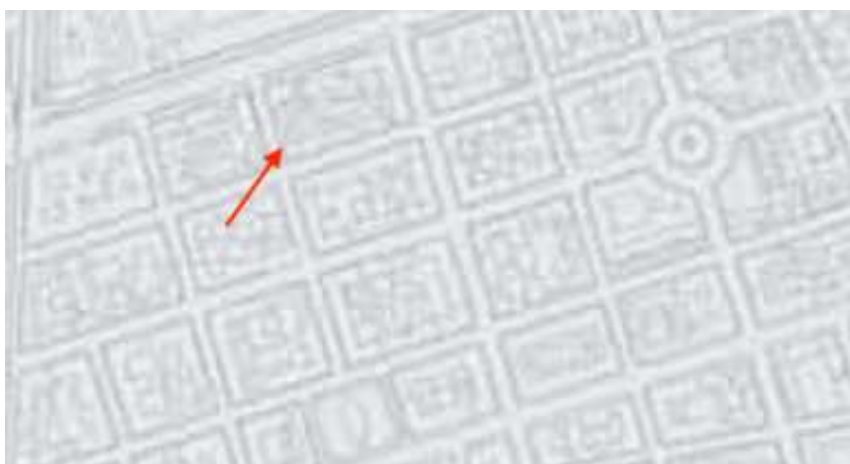
Immagine non evidenziata nella Carta della Qualità.

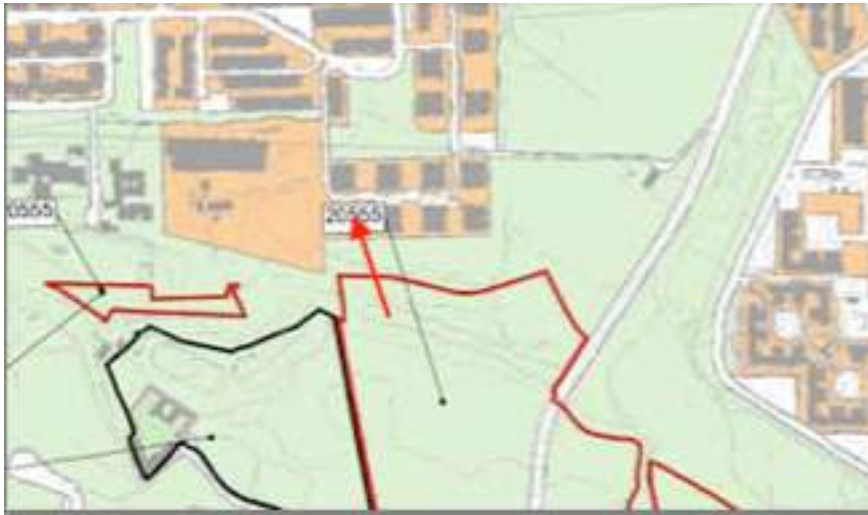
Elaborati prescrittivi – sistemi e regole 1:10.000 Foglio 3.18. Sistema insediativo: Città da ristrutturare. Tessuti prevalentemente residenziale.

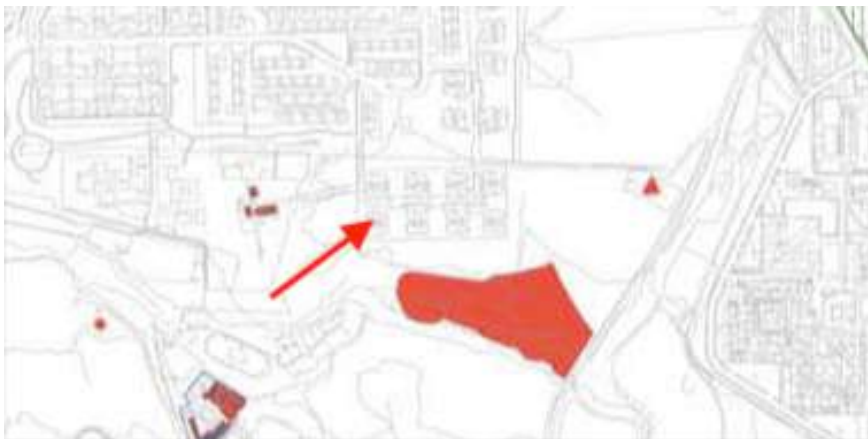
Immobile non evidenziato nella Carta della Qualità, ma vicino a presistenze visibili di dimensioni superiori a due metri.

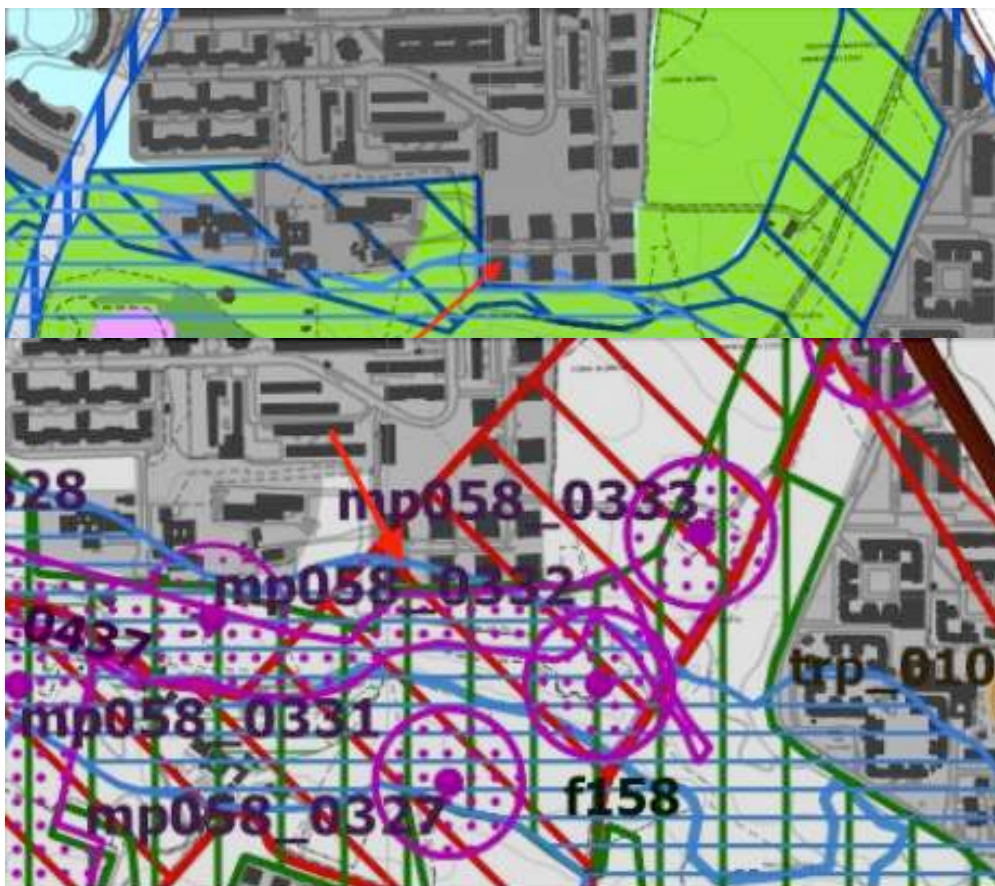
Tav. A Paesaggio degli Insiementi Urbani. Vincoli dichiarativi nessuno. Vincoli ricognitivi nessuno.

Tav. B Aree urbanizzate del PTPR, ma con aree con protezione ambito interesse archeologico
