TRIBUNALE DI ROMA

Perizia dell'Esperto ex art. 568 c.p.c. Geom. Marco Marcelli, nell'Esecuzione Immobiliare 416/2021 del R.G.E.

- **Bene N° 1** - Appartamento ubicato a Roma (RM) - Via Oronzo Quarta n. 10, scala B, interno 3, piano 1-S1

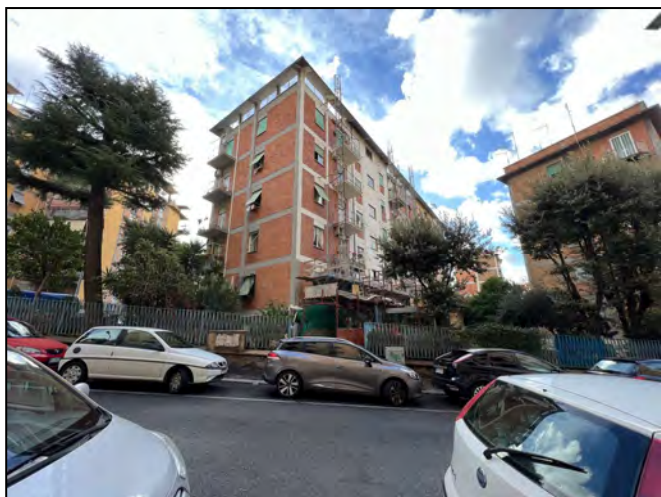
Esternamente è in discrete condizioni di manutenzione e uso, con finiture miste in mattoni di cortina e intonaco verniciato, con alcuni frontalini/sotto-balconi ammalorati in complessive discrete condizioni. Si rappresenta che durante l'accesso eseguito in loco risultavano installati ponteggi sulla facciata principale del fabbricato (vedi quesito "Parti Comuni").

Vista dell'edificio su Via Oronzo Quarta n. 10

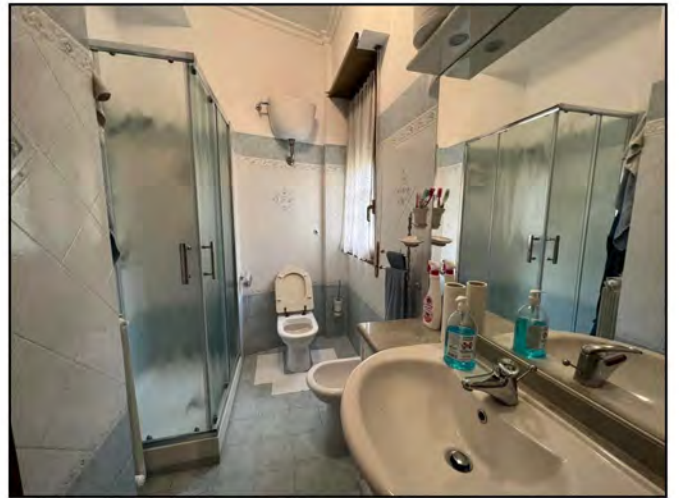
Bagno

Internamente risulta essere in buone condizioni manutentive, con pavimentazione in parquet tipo "wenge" in tutti gli ambienti ad eccezione della cucina e del bagno caratterizzati da grés porcellanato, rivestimenti in ceramica in cucina e nel bagno, mentre le pareti risultano intonacate e tinteggiate.

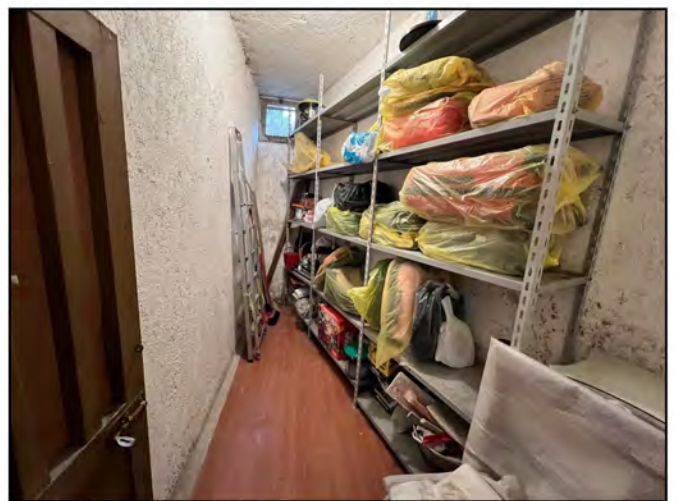
Cantina n. 3 - piano S1

Completa la proprietà una cantina di pertinenza posta al piano seminterrato, contraddistinta con il n. 3 composta di un unico ambiente di forma trapezoidale.

La cantina posta al piano seminterrato, internamente in discrete condizioni manutentive, con pavimentazione tipo laminato e pareti con intonaco a vista grezze non rifinite.
