TRIBUNALE DI ROMA

Perizia dell'Esperto ex art. 568 c.p.c. Geom. Marco Marcelli, nell'Esecuzione Immobiliare R.G.E. 1562/2018

- **Bene N° 1** - Appartamento con cantina di pertinenza ubicati a Roma (RM) - Via Michele Mercati n. 42, interno 6, piano 2-S1

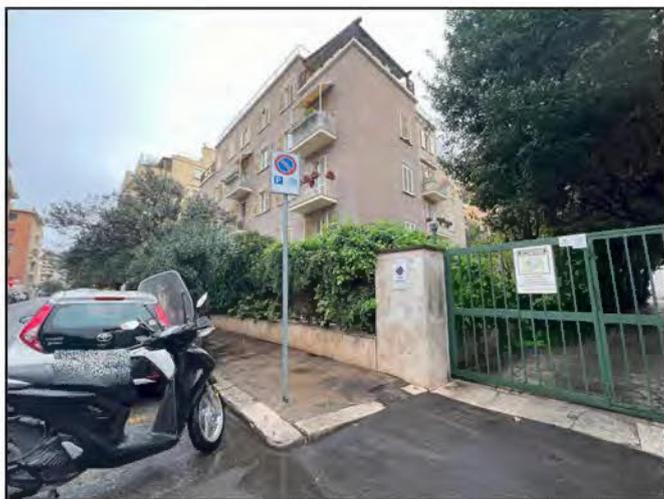
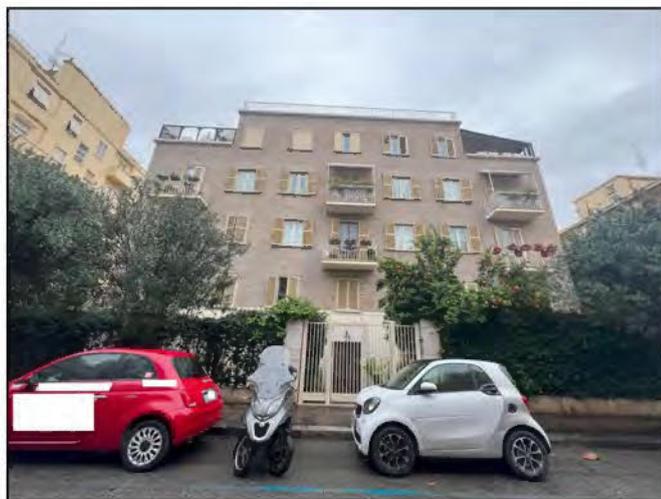
Esternamente il fabbricato è in buone condizioni di manutenzione e uso, con le facciate rifinite al piano terra da intonaco civile tinte di colore bianco e nei piani sovrastanti da listelli di cortina chiara, parapetti dei balconi in materiale metallico; complessivamente i frontalini e i sotto-balconi al momento del sopralluogo risultavano in buone condizioni.

Vista del fabbricato su Via Michele Mercati 42

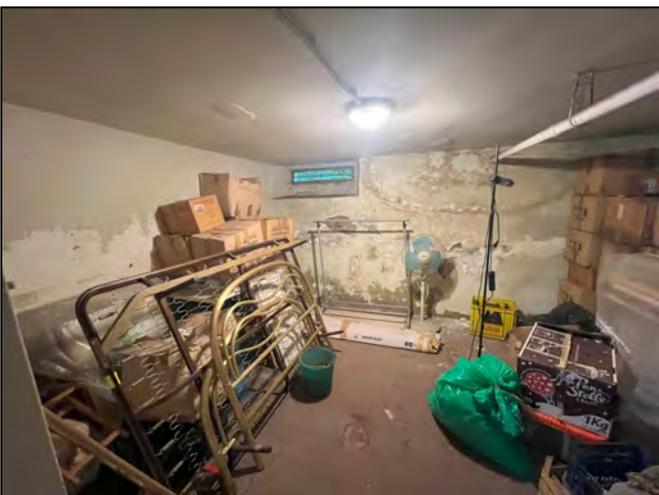
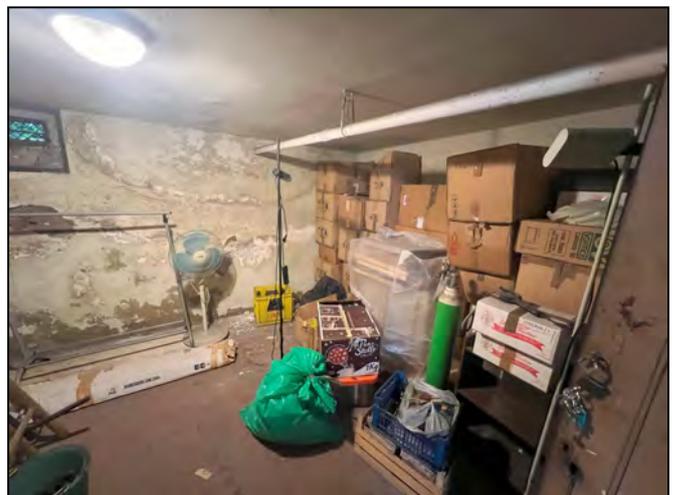
La cantina risulta composta da un unico ambiente di forma rettangolare, ubicata al piano seminterrato ed è accessibile tramite il vano scala che conduce ad un passaggio di comune accesso. Più precisamente, la cantina di pertinenza dell'appartamento de-quo risulta essere priva di numerazione, internamente in scarso stato di manutenzione, con pavimentazione in ceramica, pareti con macchie di umidità pregressa, esfoliazioni e distacchi d'intonaco.

Cantina

Pareti interne: intonaco civile ammalorato con diffuse esfoliazioni e distacchi;

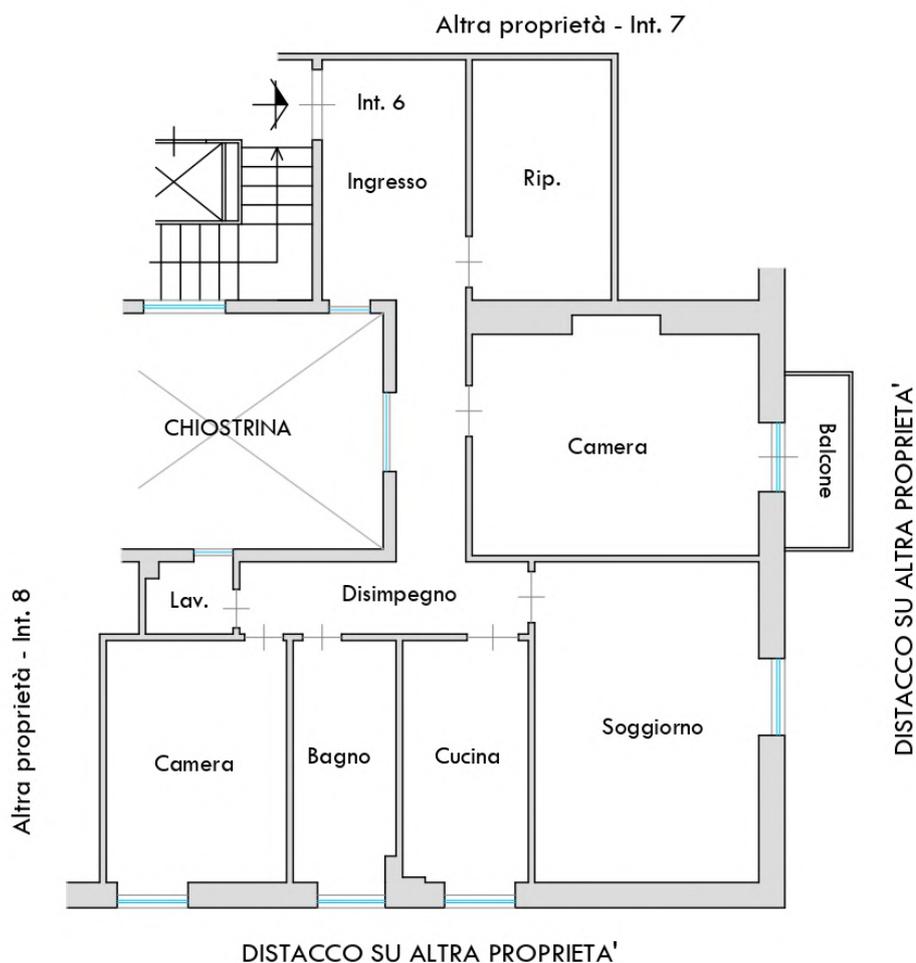
PLANIMETRIA STATO ATTUALE

L'appartamento oggetto della presente procedura esecutiva, posto al piano secondo, contraddistinto con l'interno 6, è così composto: ingresso, ripostiglio, disimpegno, soggiorno, cucina, due camere, bagno, lavanderia e balcone.

APPARTAMENTO

Piano 2 - Interno 6 / h: 3,15 mt

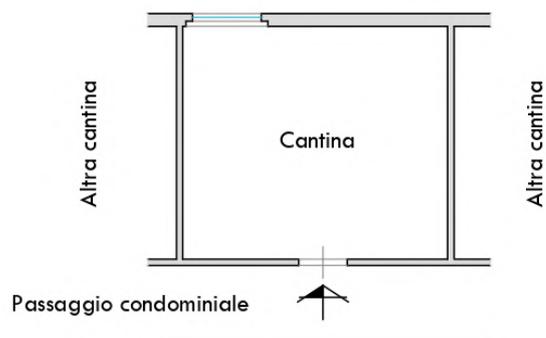
CANTINA

Piano S1
h: 2,00 mt

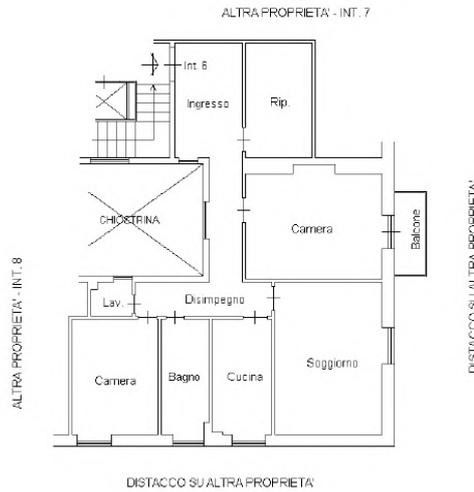
Planimetria catastale in atti registrata con prot. RM0248270 del 22/04/2024:

DESTINAZIONE: ABITAZIONE
 PIANO: SECONDO
 INTERNO: 6
 H: 3,15 ml

DESTINAZIONE: CANTINA
 PIANO: S1
 H: 2,00 ml

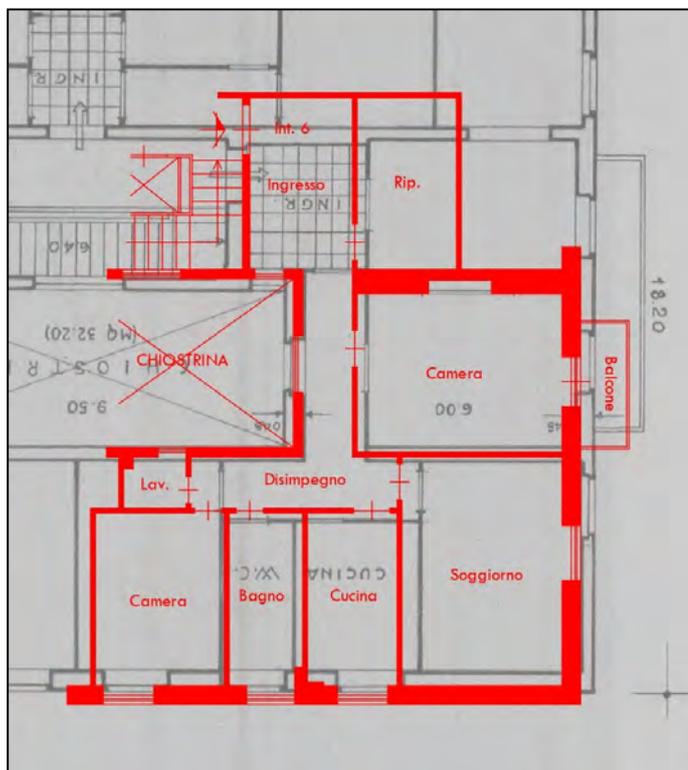
Piano Tipo

- modifica generica di alcuni muri di tamponatura con spostamento di alcuni vani finestra;
- balconi realizzati in minore consistenza;
- corpo scala di forma differente e di maggiori dimensioni;
- ingresso di forma differente e di maggiori dimensioni;
- diversa distribuzione degli spazi interni.

Per una migliore comprensione si rimanda al confronto grafico tra il progetto assentito (prot. 22468/1948) e lo stato attuale (colore rosso):

Le suddette difformità urbanistico edilizie, implicando un'evidente difformità dell'immobile (es. balcone realizzato con minore consistenza e corpo scala di forma differente e di maggiori dimensioni), salva diversa valutazione degli organi preposti, potranno essere regolarizzate mediante SCIA in accertamento di conformità, ad un costo non preventivamente quantificabile e di cui si terrà conto nella stima del bene. Considerando che l'accertamento della doppia conformità strutturale dovrà estendersi presumibilmente all'intero fabbricato, non potrà essere verificata dallo scrivente.

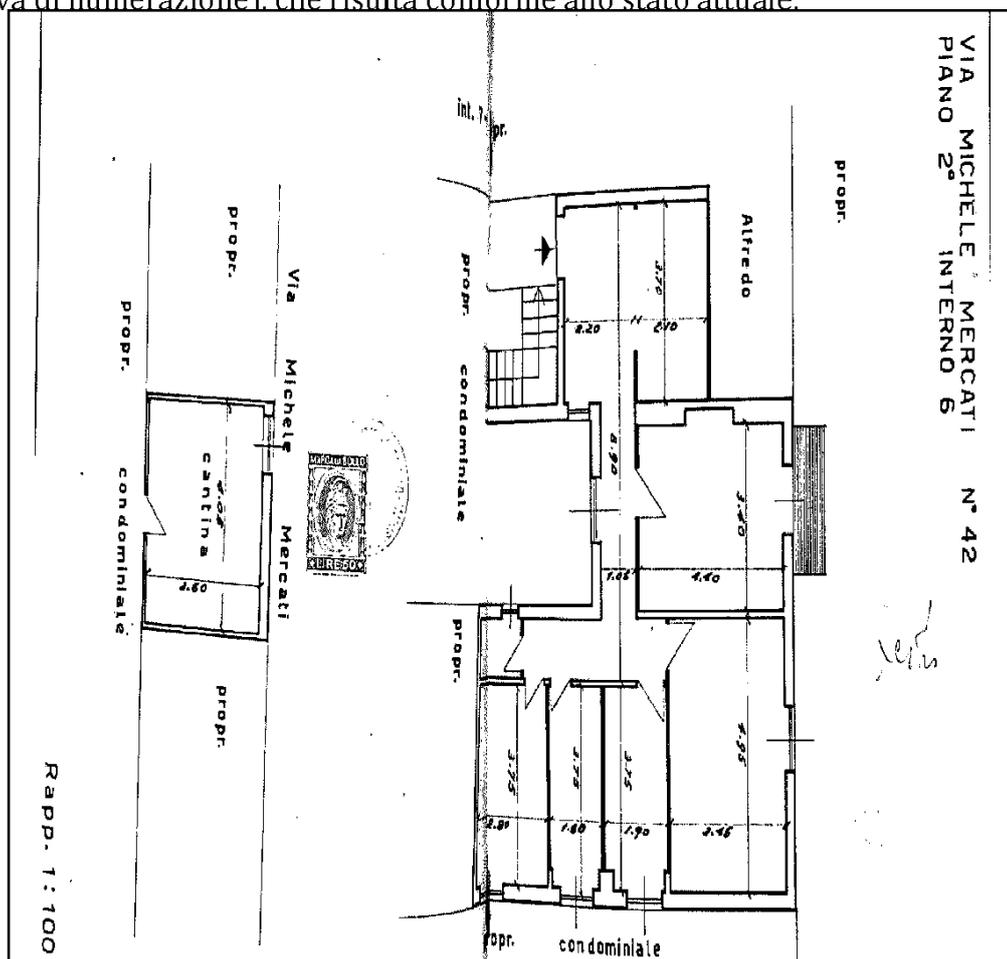
Planimetria allegata all'atto di assegnazione del 30/12/1963 rep. 3759

Lo scrivente a seguito di ulteriori ricerche presso gli archivi storici ultraventennali presso la Conservatoria dei R.R.I.I. di Roma 3 ha reperito l'atto di assegnazione della in favore del primo proprietario a rogito Dott. Destro Salvatore del 30/12/1963 rep. 3759, trascritto presso la Conservatoria dei R.R.I.I. di Roma 3 il 28/01/1964 ai nn. 19953/14067 (cfr allegato 8.3). Nell'atto di assegnazione è allegata una planimetria dell'immobile compravenduto (comprensiva della cantina di pertinenza priva di numerazione), che risulta conforme allo stato attuale.

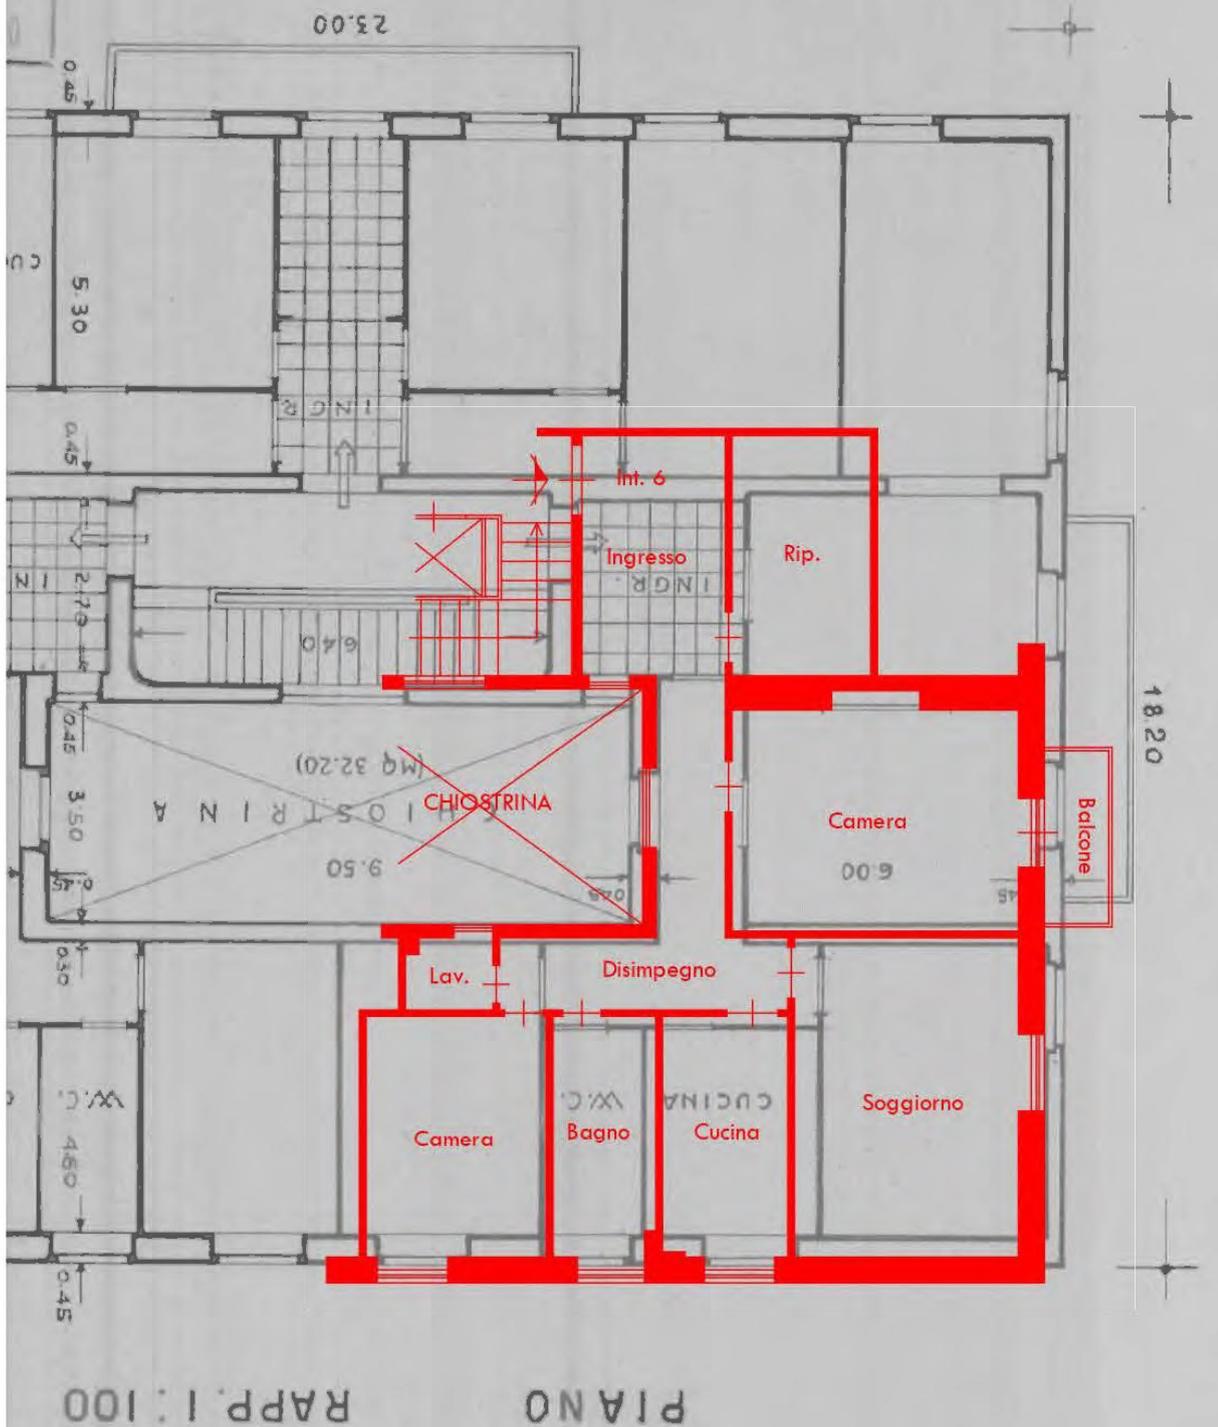
Progetto 22468/1948 - Piano TIPO

Planimetria stato attuale

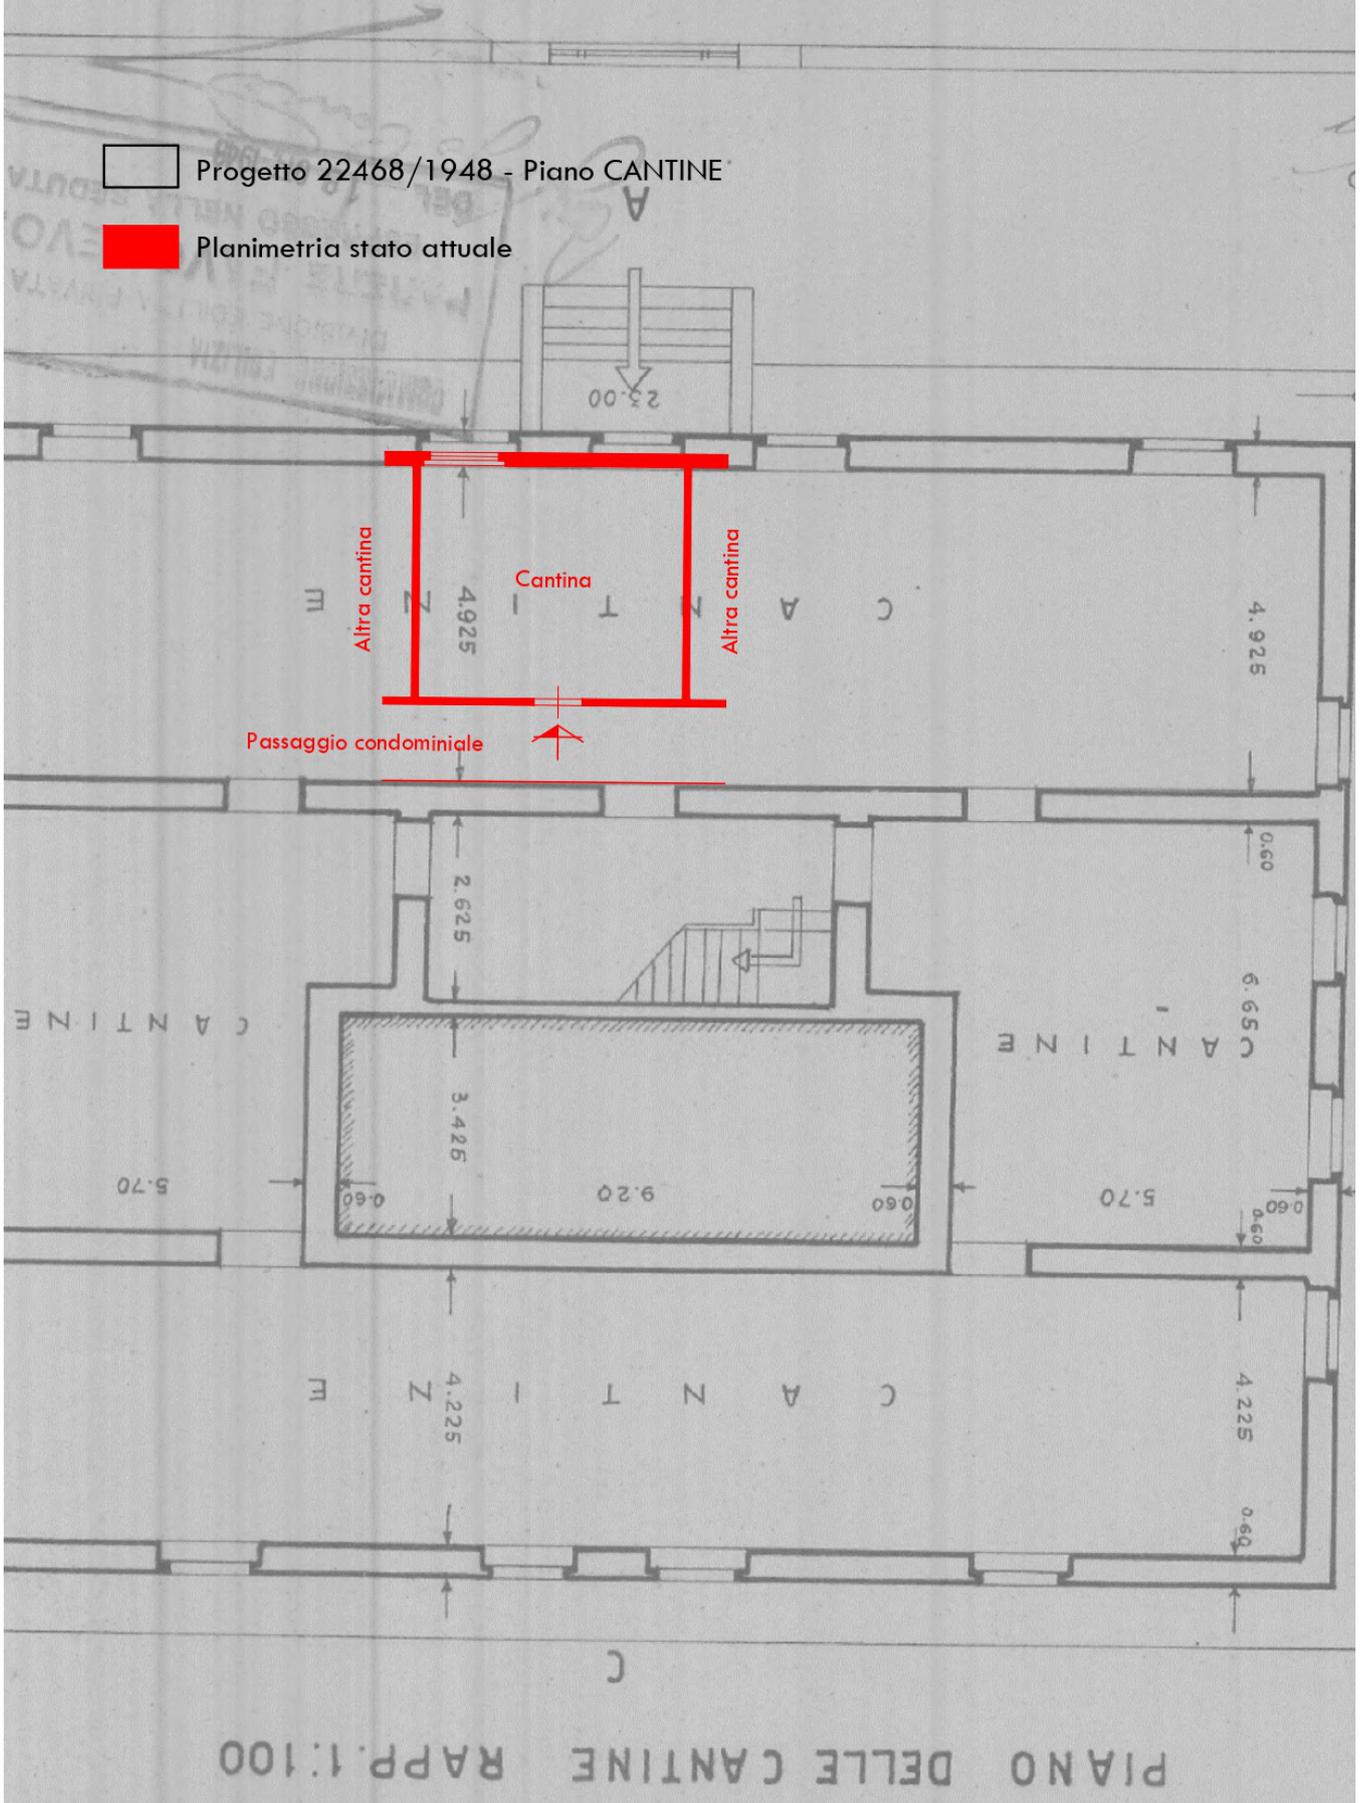
CONFRONTO GRAFICO TRA PROGETTO E STATO ATTUALE

□ Progetto 22468/1948 - Piano CANTINE

■ Planimetria stato attuale
