TRIBUNALE DI ROMA

Perizia dell' Esperto ex art. 568 c.p.c., Geom. Fausto Volponi nell' Esecuzione Immobiliare n. 1416/2022
del R.G.E. Giudice dell' Esecuzione dott.ssa Miriam IAPPELLI.

Bene n. 1 – ”Locale ad uso laboratorio artigianale sito in Roma (RM) con accesso carrabile e pedonale da Via Giuseppe Bellucci, 36, piano S1, interno B, su unico livello composto da un locale uso laboratorio, con vano uso archivio e servizio con annessa rampa di accesso e piazzale di pertinenza esclusiva ad uso parcheggio e/o carico e scarico merci, confinante, partendo da nord proseguendo in senso orario, con Via Giuseppe Bellucci, terrapieno, altro locale (sub. 513), vano scala e locale condominiale, distacchi condominiali su due lati, salvo altri e migliori confini.”

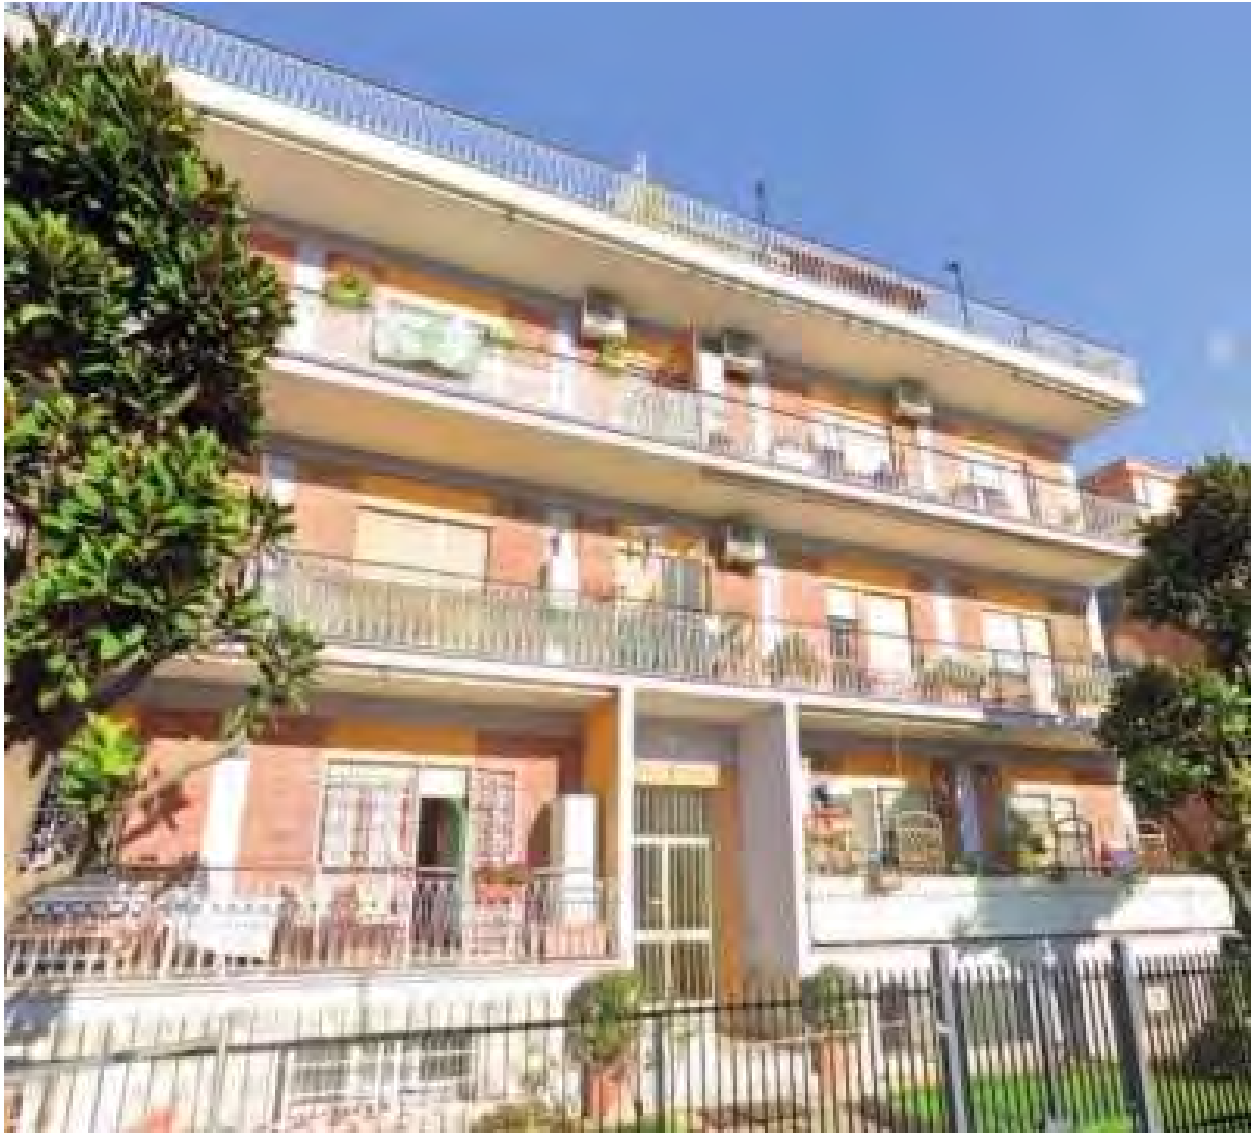
L'edificio, nel suo insieme, all'atto del sopralluogo e nei prospetti esterni, è stato riscontrato in buono stato di manutenzione, così come il locale al piano sottostrada, oggetto della presente procedura..

Prospetto edificio lato ingresso in Via Giuseppe Bellucci, 38

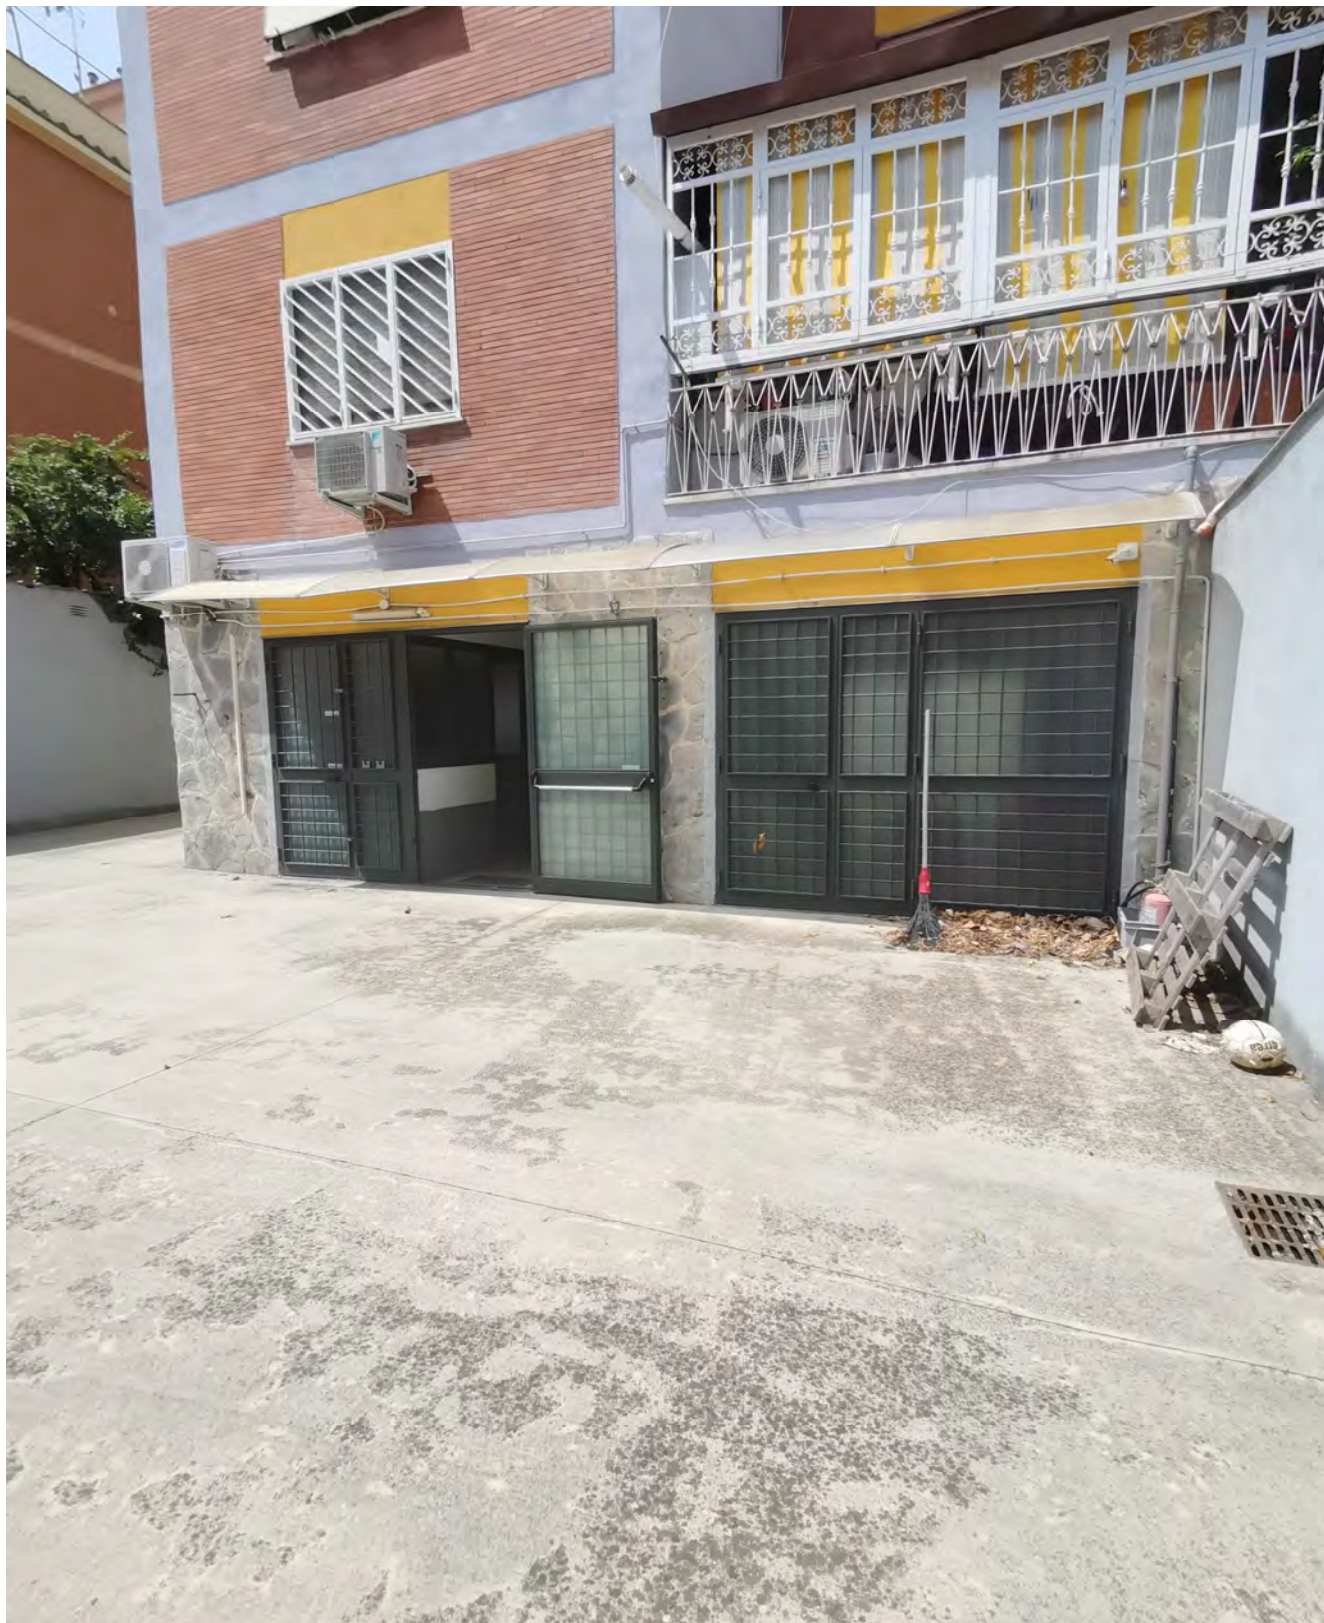
Ingresso locale uso laboratorio dall'area esterna ad uso esclusivo

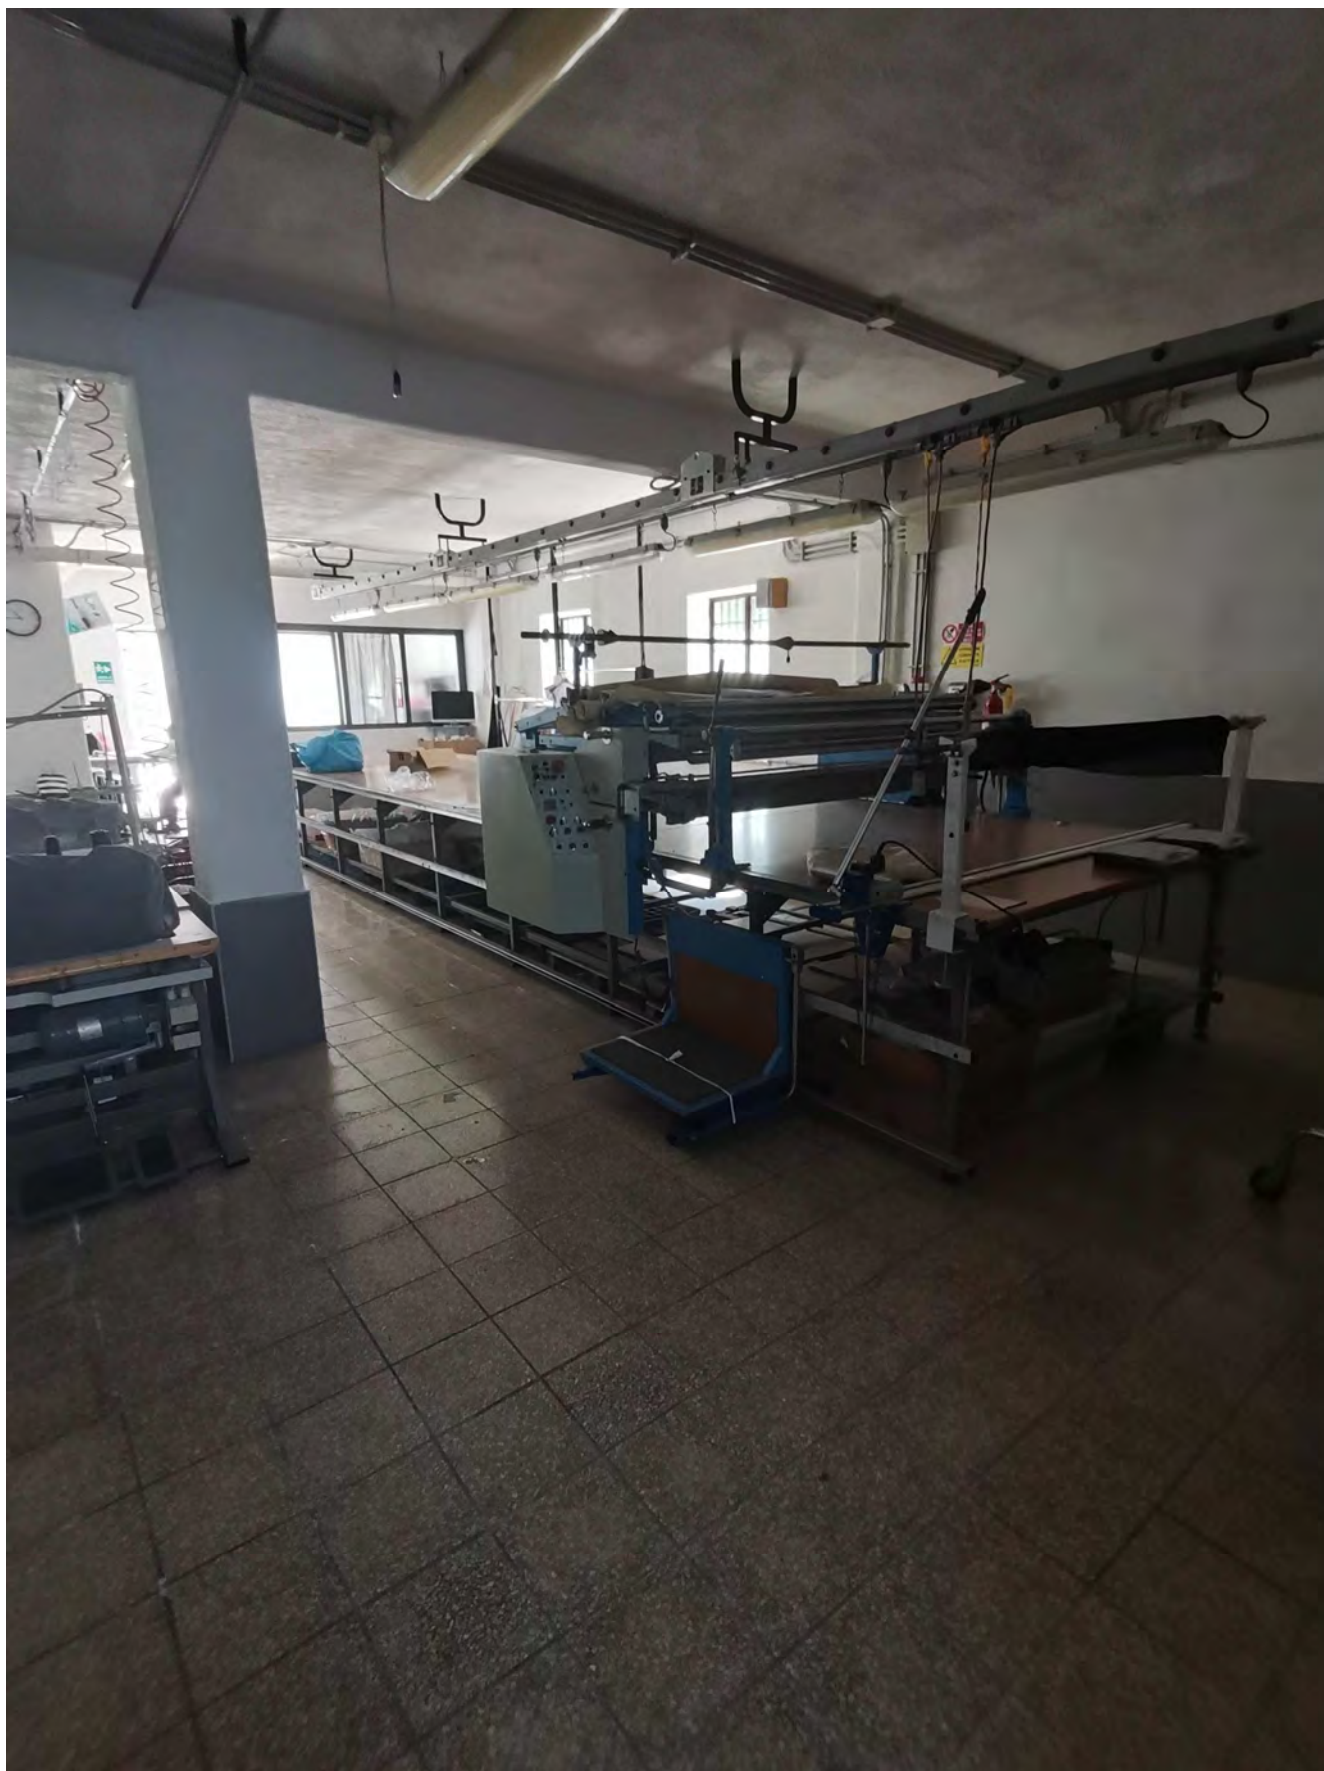
Interno locale uso laboratorio (mq. 118,28)

L'unità immobiliare, al momento del sopralluogo (28.06.2023), versava in buono stato di manutenzione e conservazione, come si può evincere dalla documentazione fotografica sopra riportata.

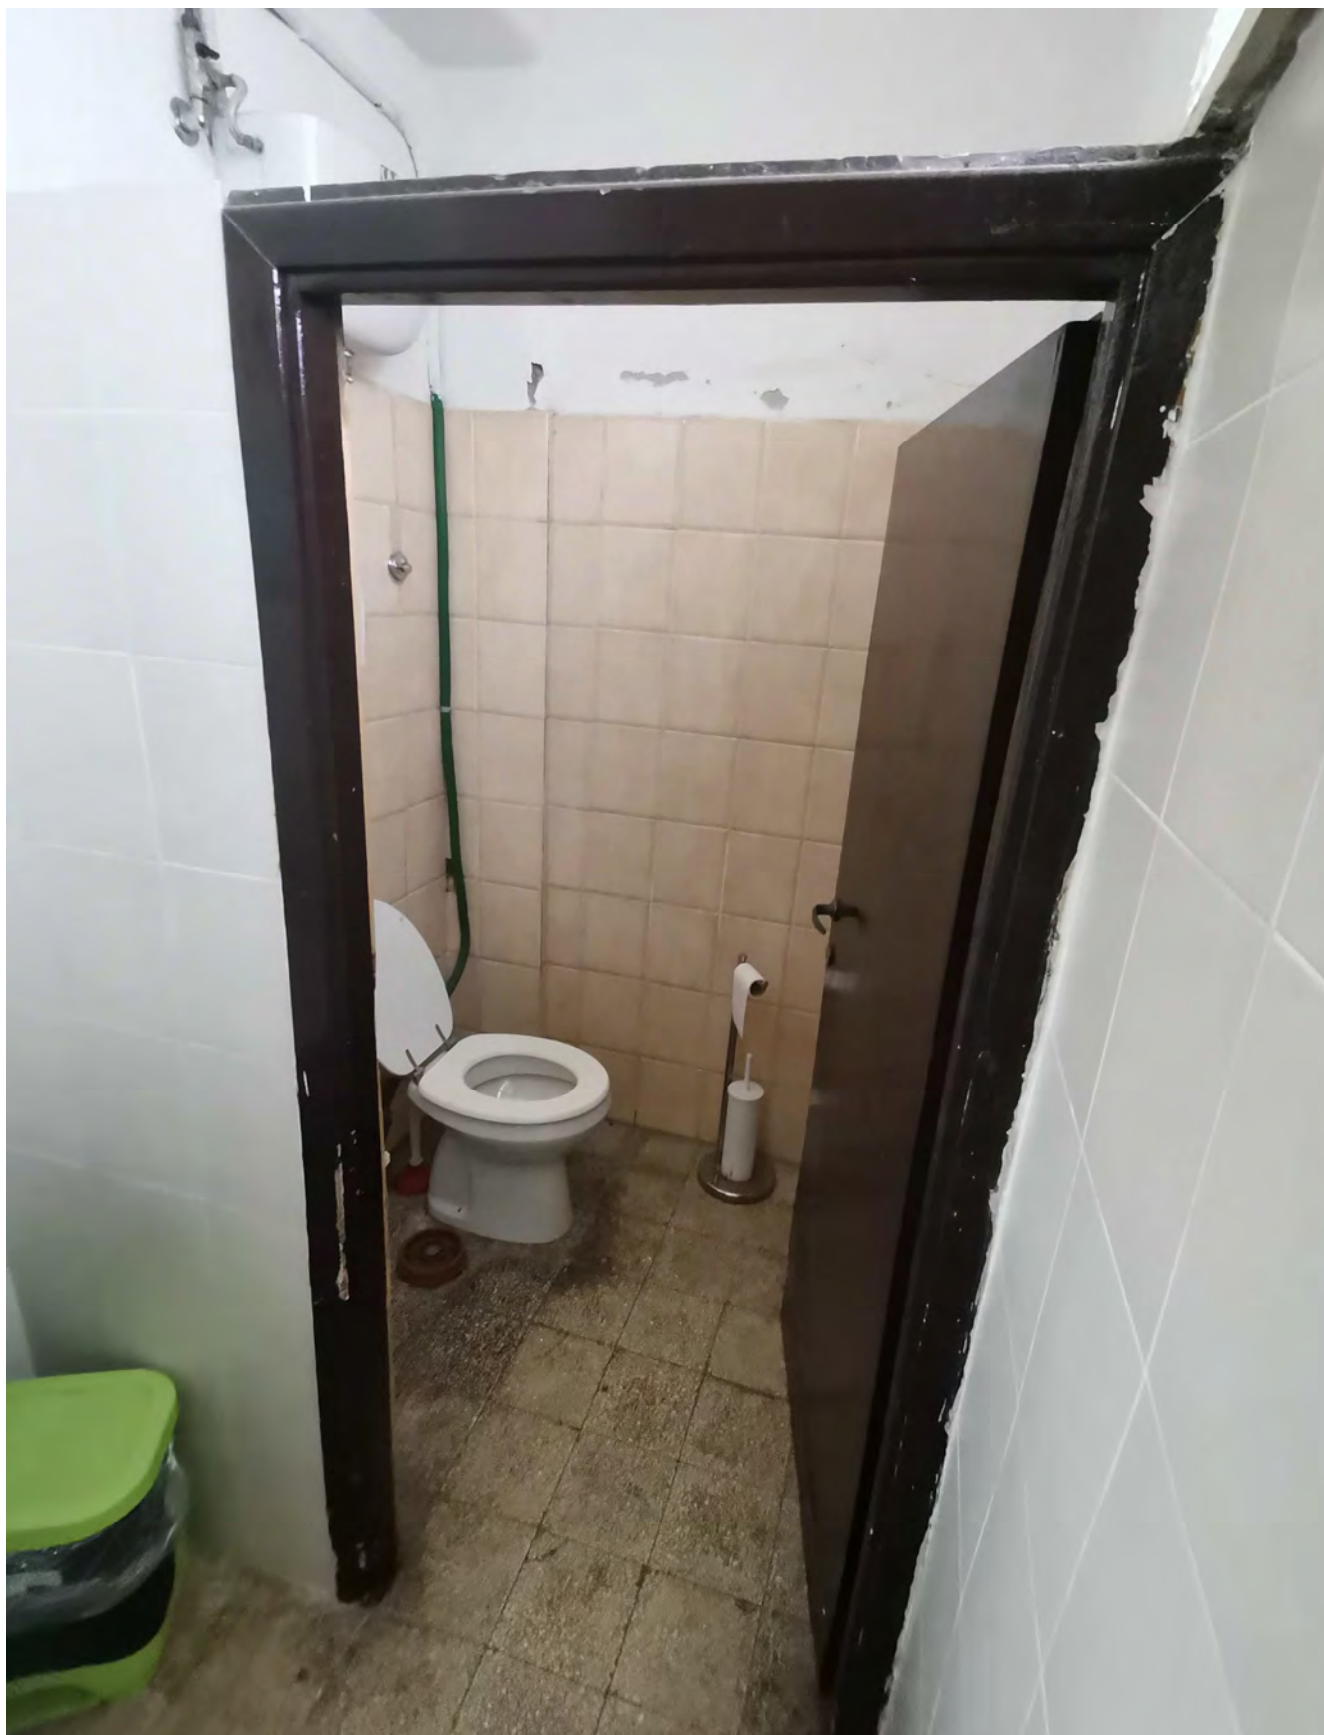
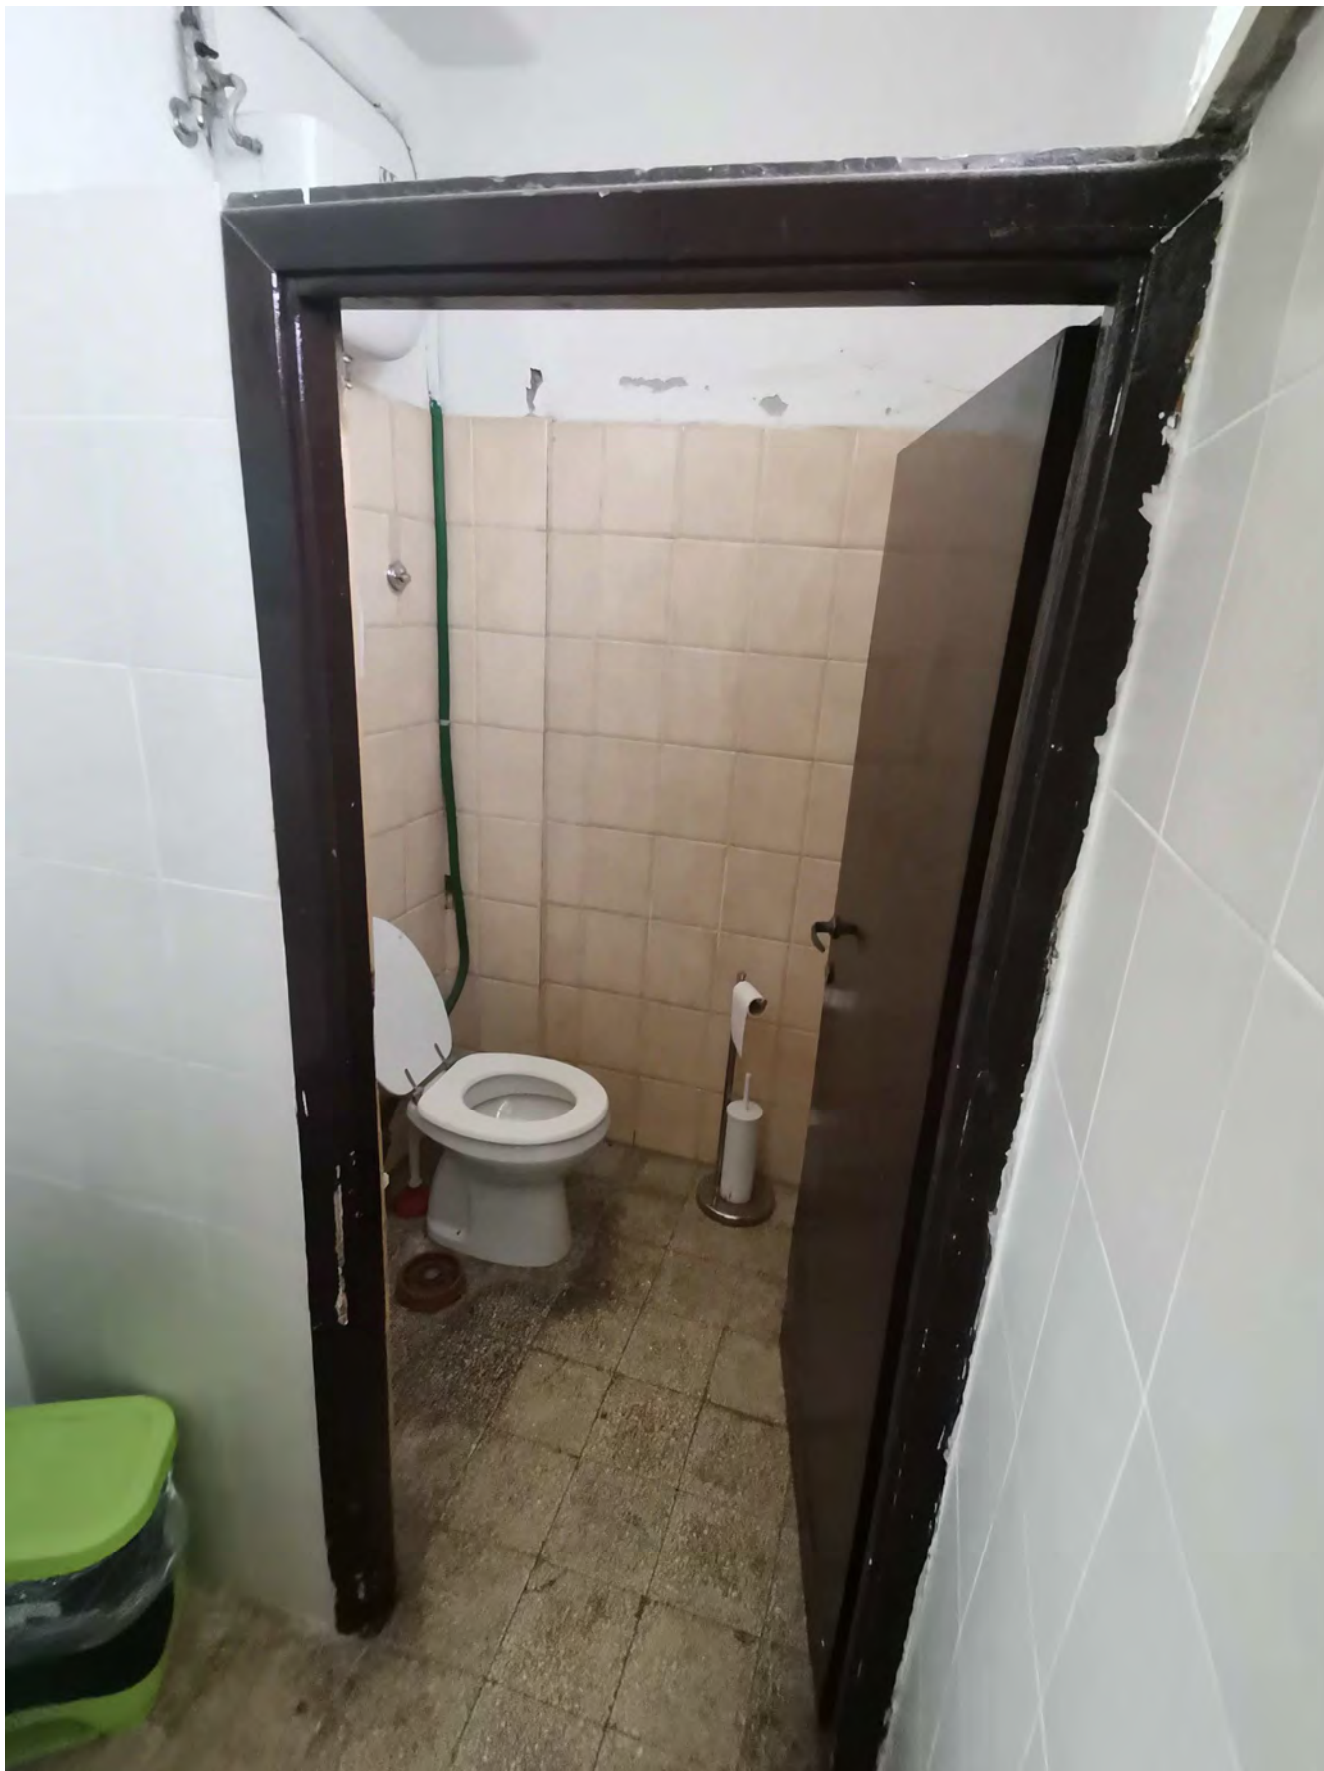
Wc locale (mq 1,87)

W.c. locale (mq 1,87)

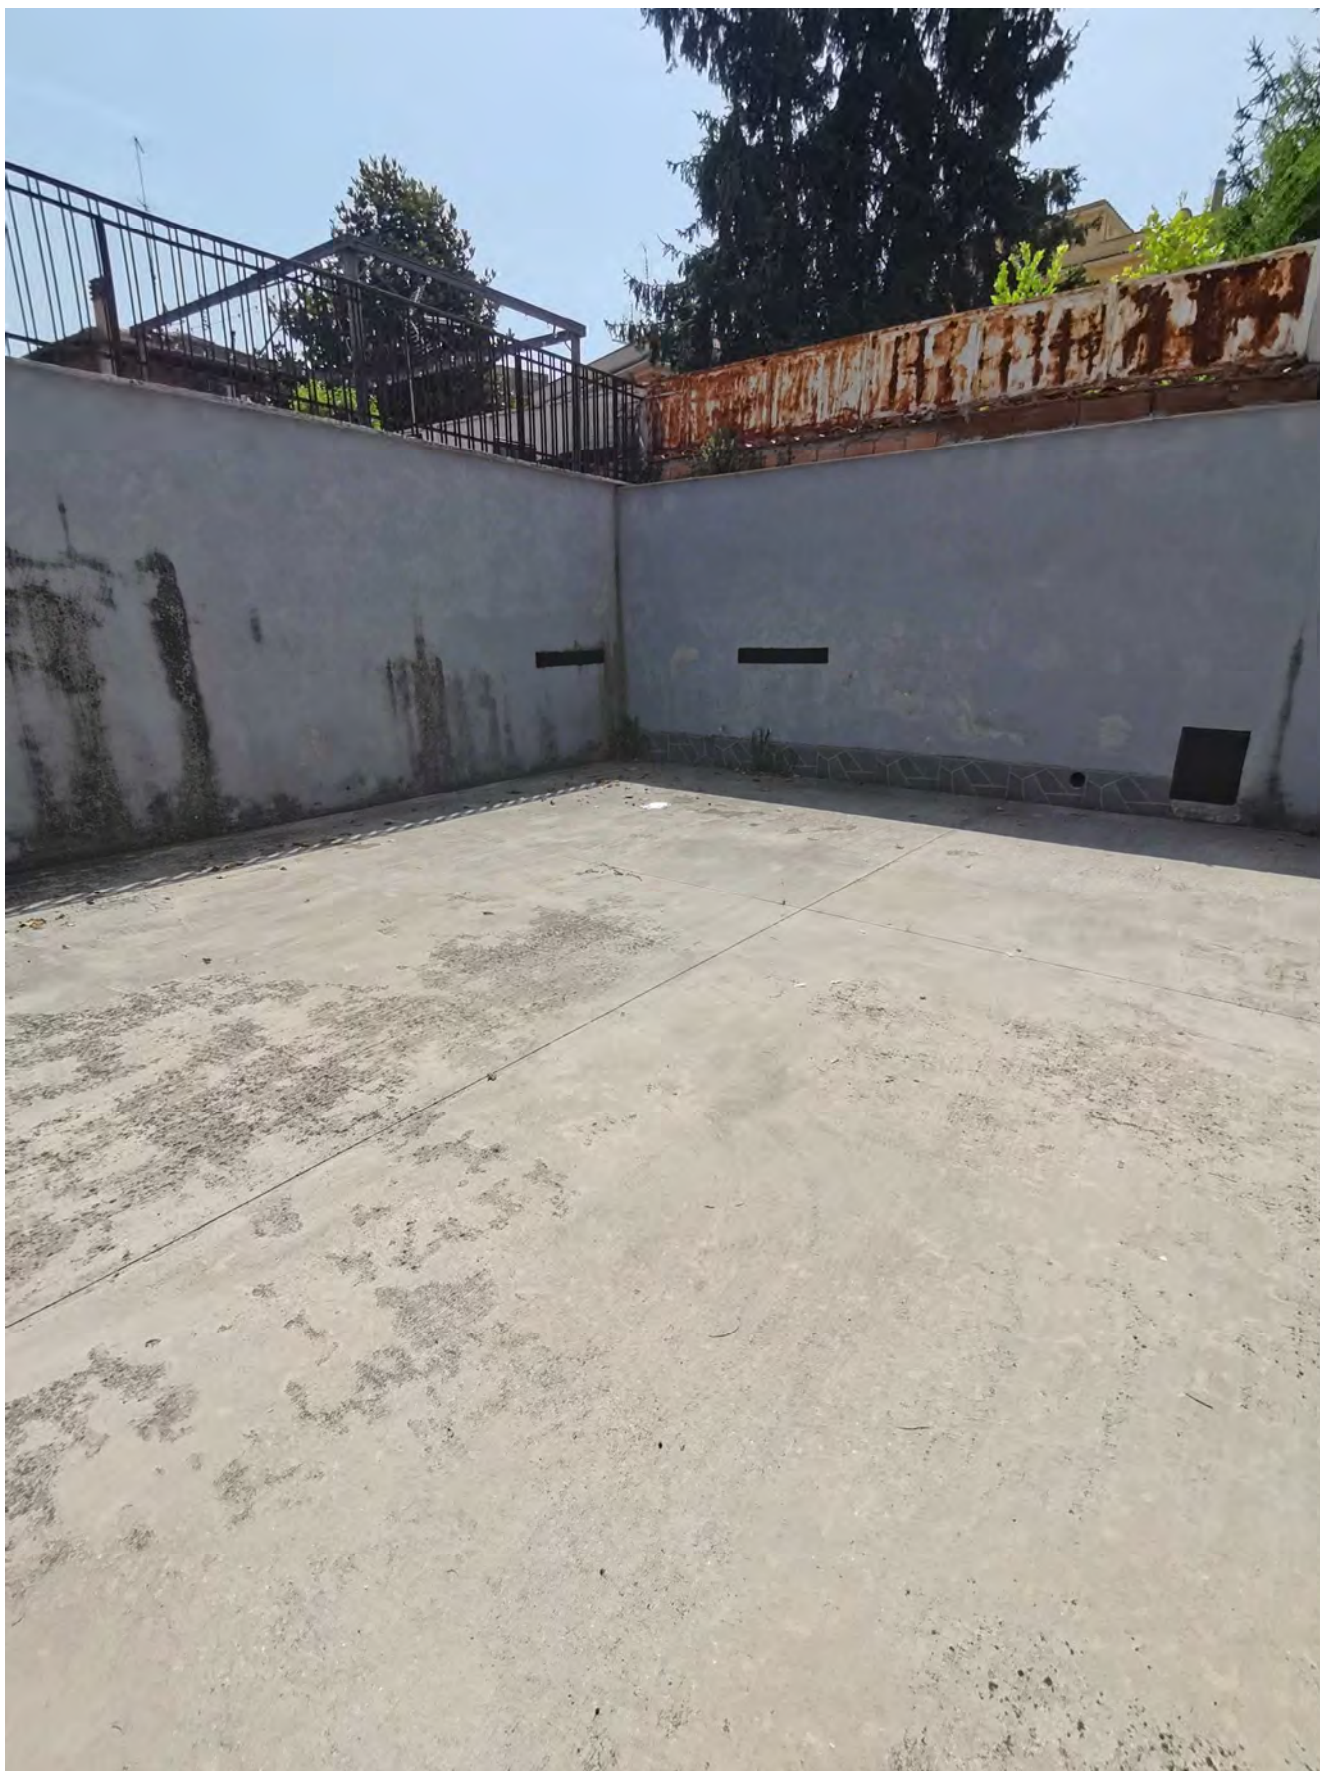
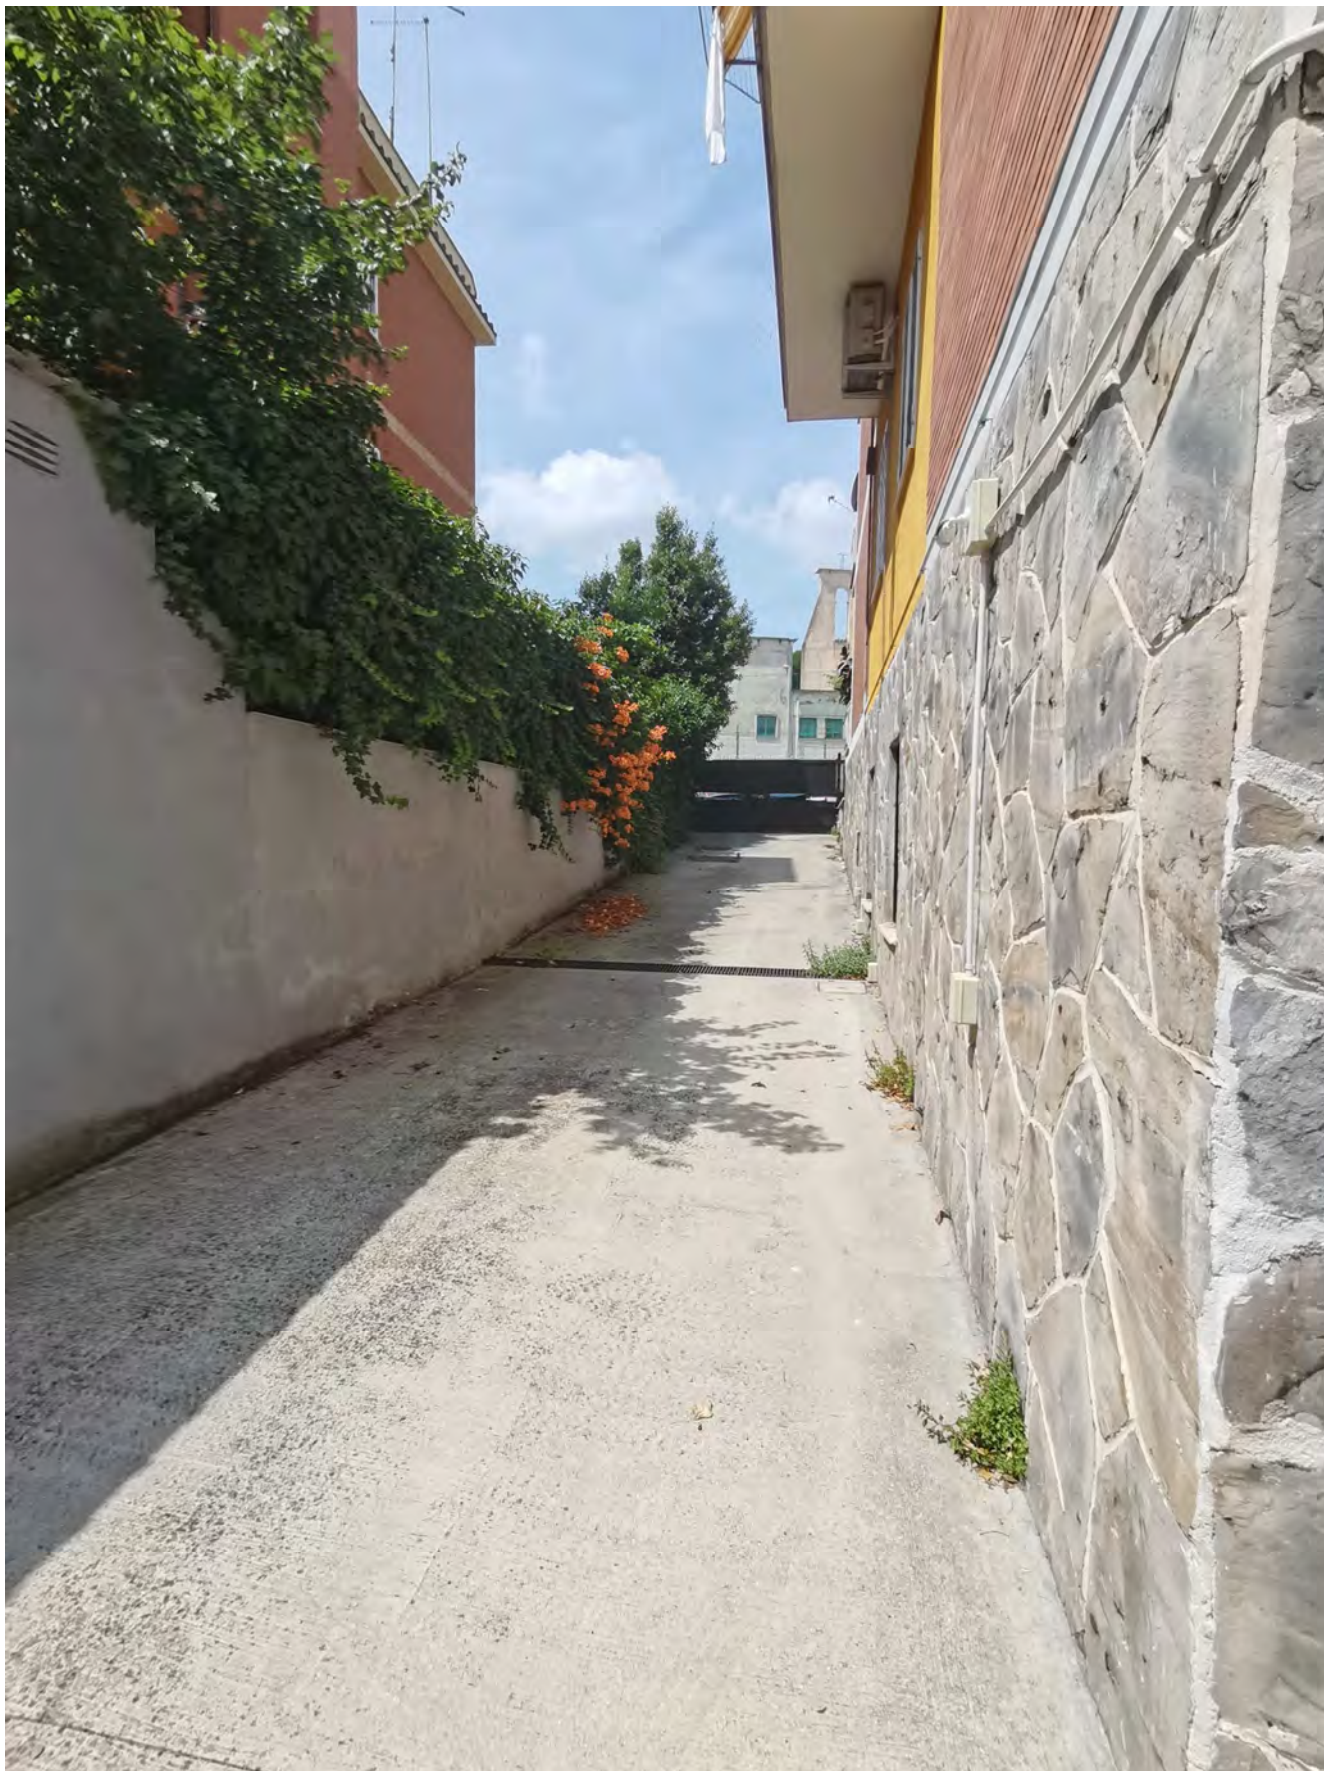
Rampa ed area esterna laboratorio (mq. 135,12)
