TRIBUNALE DI ROMA

Perizia dell'Esperto ex art. 568 c.p.c., Geom. Fausto Volponi nell'Esecuzione Immobiliare n. 1371/2022
del R.G..E. Giudice dell'Esecuzione dott.ssa Miriam IAPPELLI.

Bene n. 1 – Appartamento ad uso abitativo sito in Roma (RM), in Via Valguarnera Caropepe, 15 (già civico 53), posto al piano secondo, distinto con il numero interno 3, composto, in senso orario, di ingresso/corridoio, camera, soggiorno, cucina, con balcone a livello, bagno; procedendo nel corridoio, tre camere, con balcone a livello, e ripostiglio. L'unità immobiliare risulta censita nel Catasto dei Fabbricati, del Comune di Roma, con i seguenti identificativi e dati censuari:

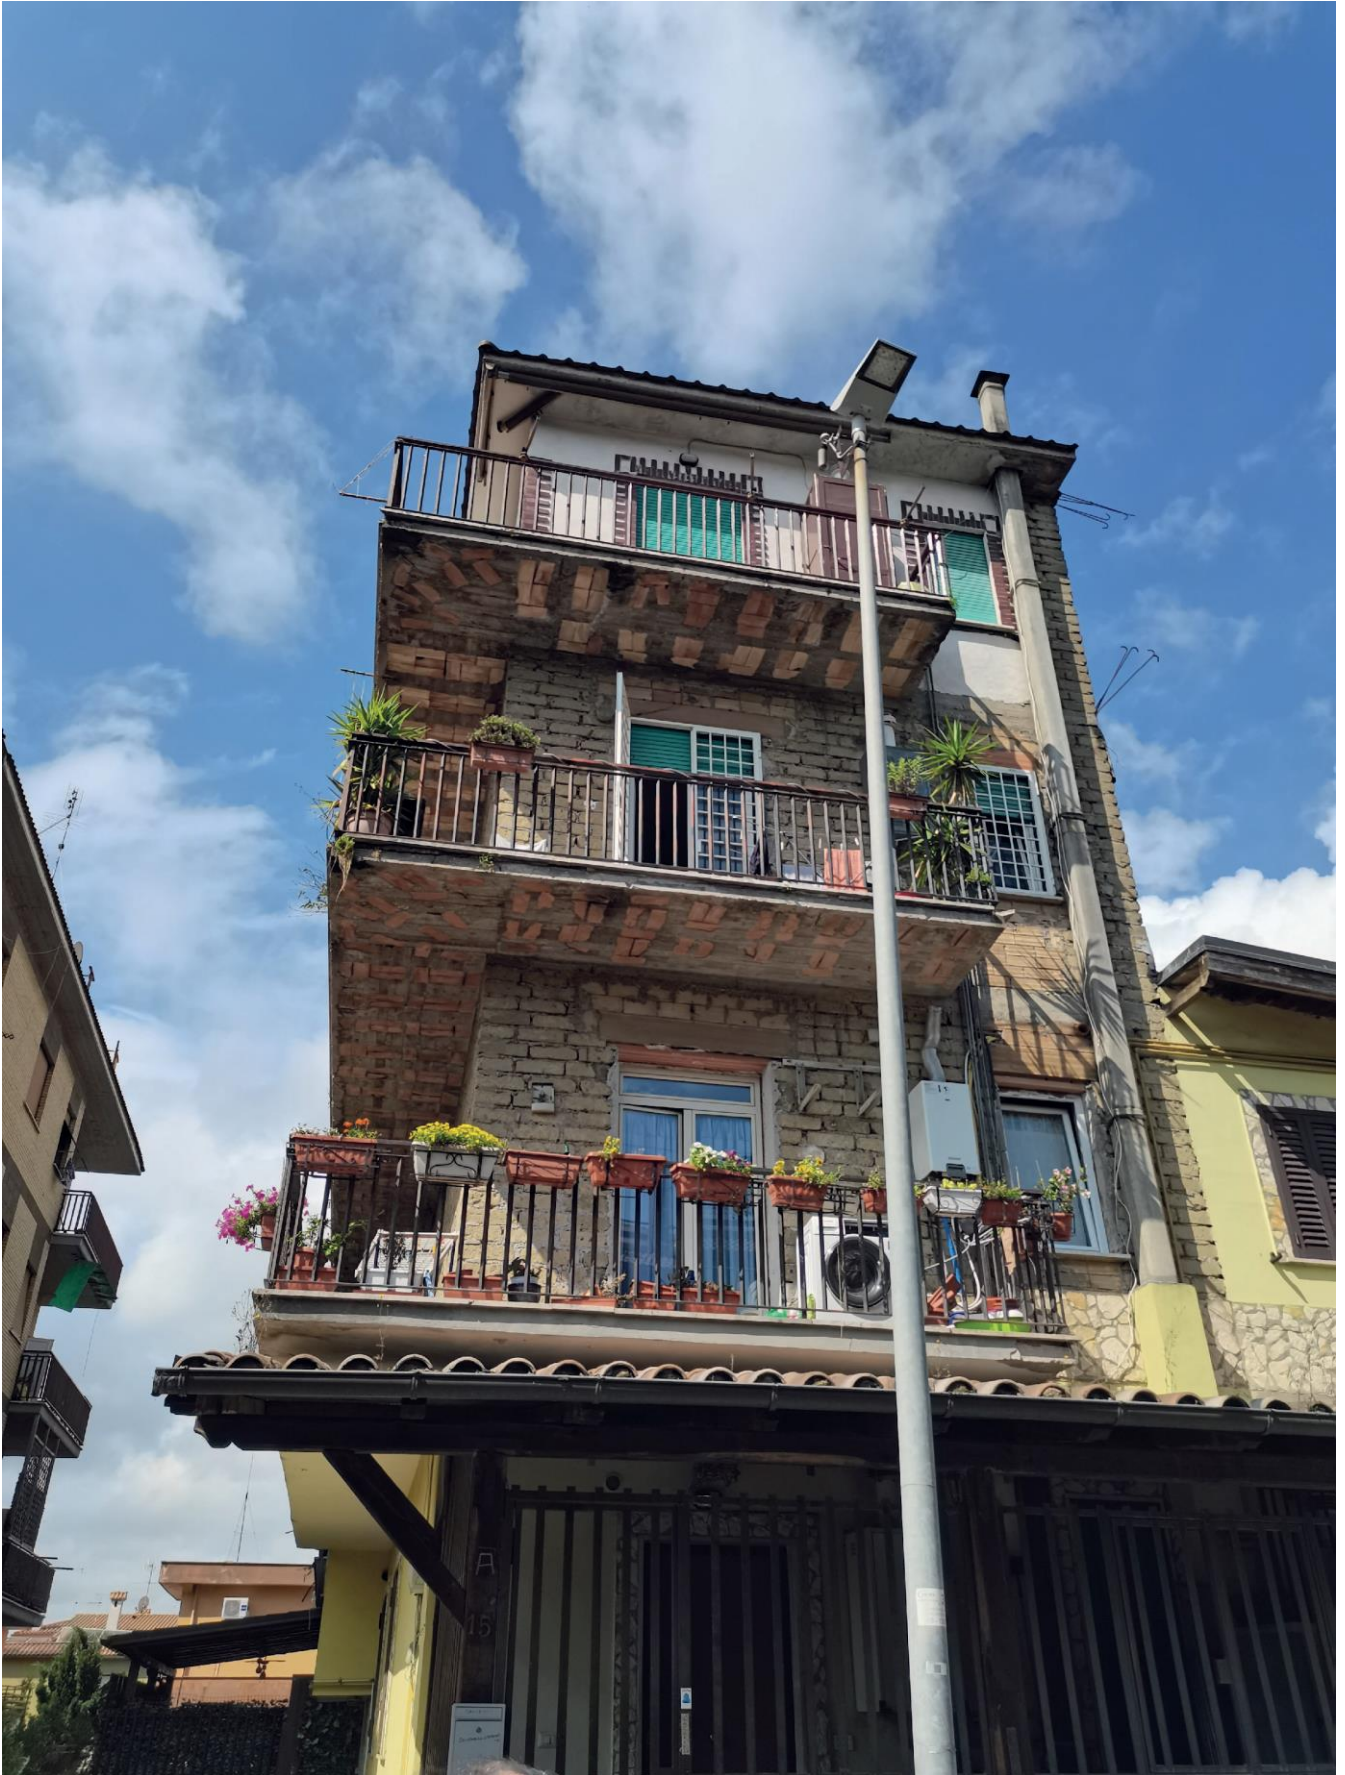
Il fabbricato risulta realizzato con struttura in muratura portante in blocchetti di tufo, con solai in latero cemento, in sede di sopralluogo, nel suo complesso, risultava, prevalentemente allo stato rustico, con i prospetti esterni con la muratura in blocchetti a vista, senza alcun tipo di rivestimento con intonaco e/o tinteggiatura.

Il fabbricato visto da Via Valguarnera Caropepe

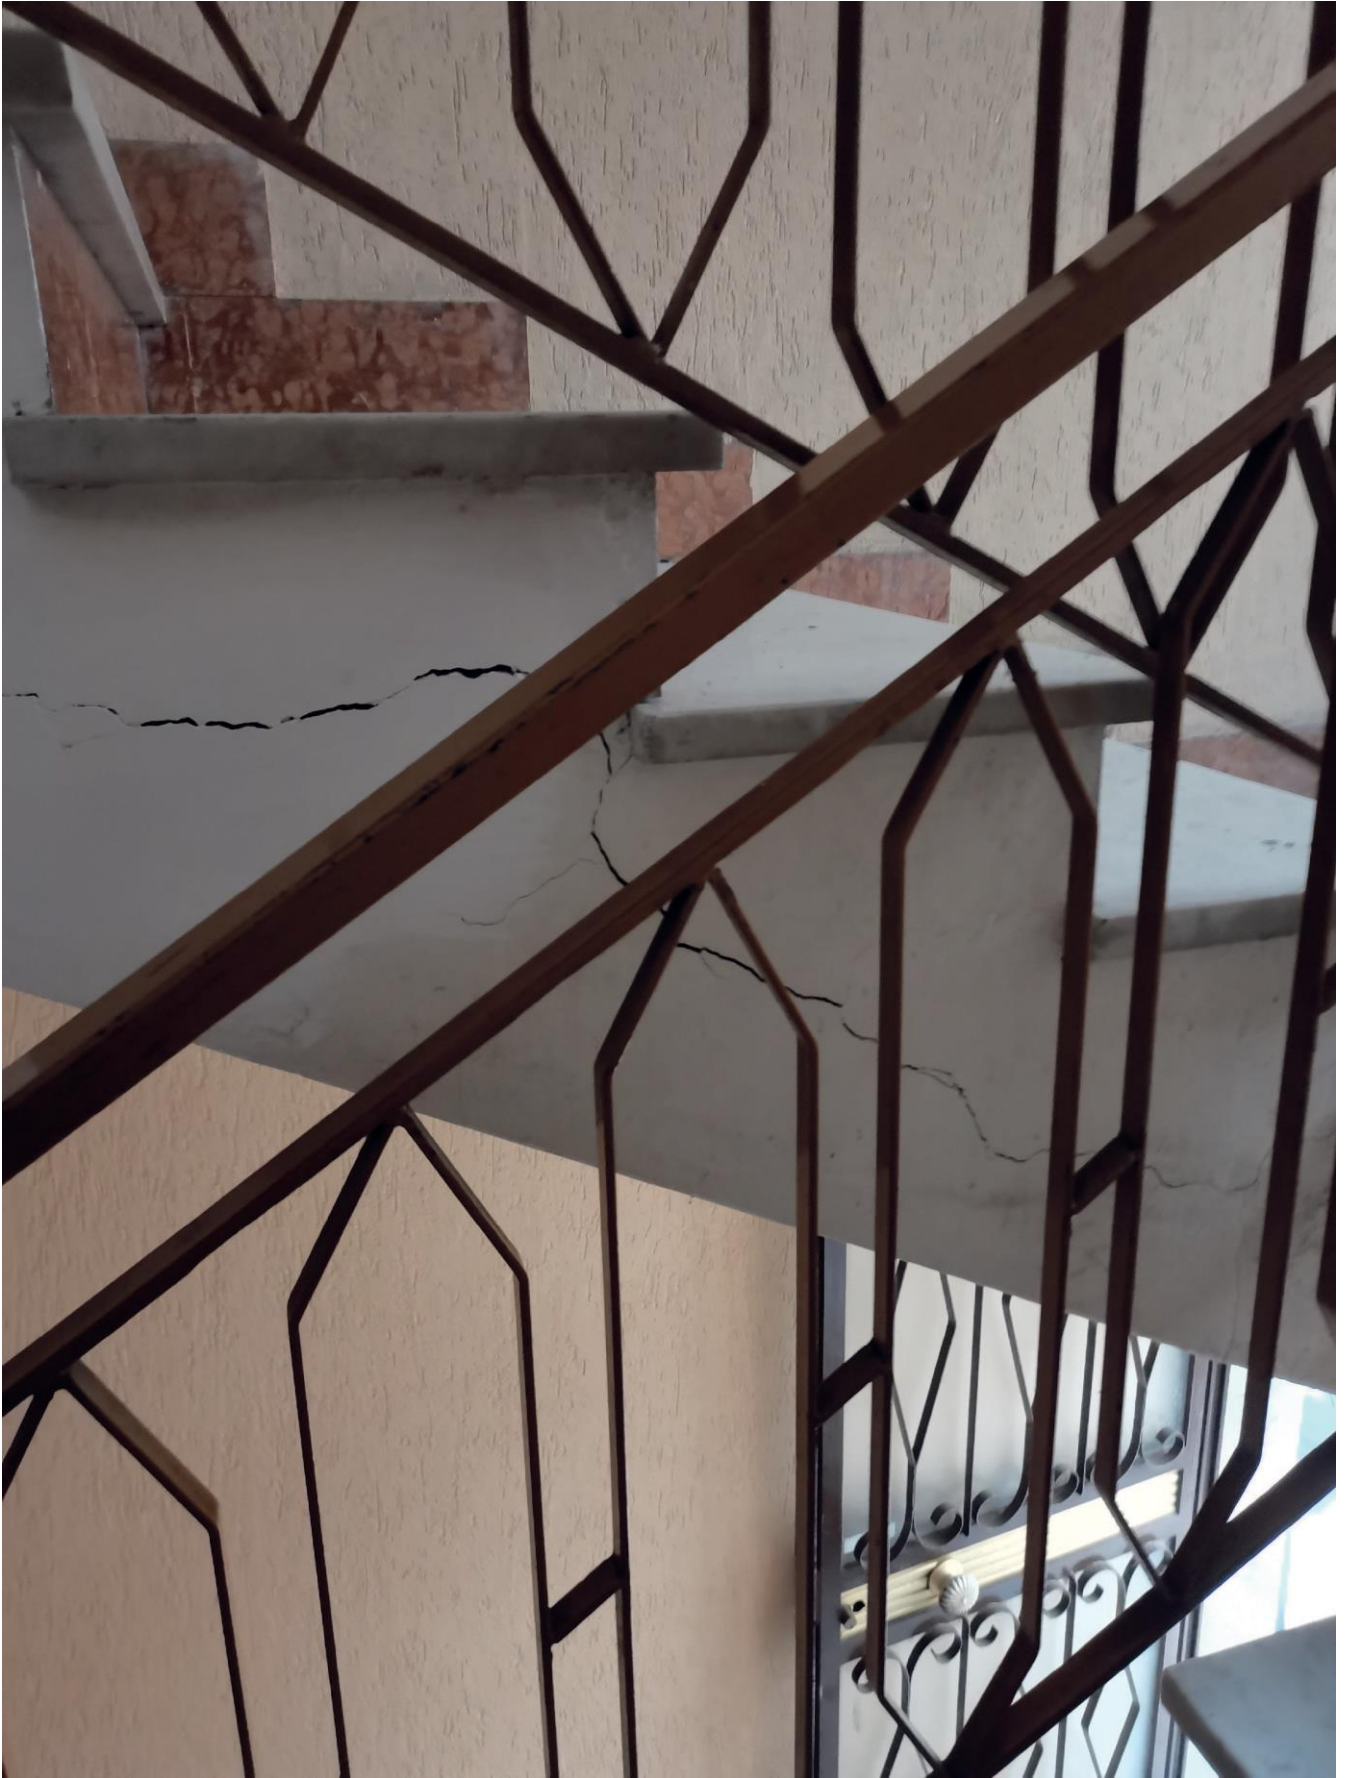
Particolare fessurazione rampa scala fabbricato
