TRIBUNALE DI ROMA

Perizia dell'Esperto ex art. 568 c.p.c., Geom. Fausto Volponi nell'Esecuzione Immobiliare n. 1371/2022
del R.G.E. Giudice dell'Esecuzione dott.ssa Miriam LAPPELLI.

Bene n. 1 – Appartamento ad uso abitativo sito in Roma (RM), in Via Valguarnera Caropepe, 15 (già civico 53), posto al piano secondo, distinto con il numero interno 3, composto, in senso orario, di ingresso/corridoio, camera, soggiorno, cucina, con balcone a livello, bagno; procedendo nel corridoio, tre camere, con balcone a livello, e ripostiglio. L'unità immobiliare risulta censita nel Catasto dei Fabbricati, del Comune di Roma, con i seguenti identificativi e dati censuari:

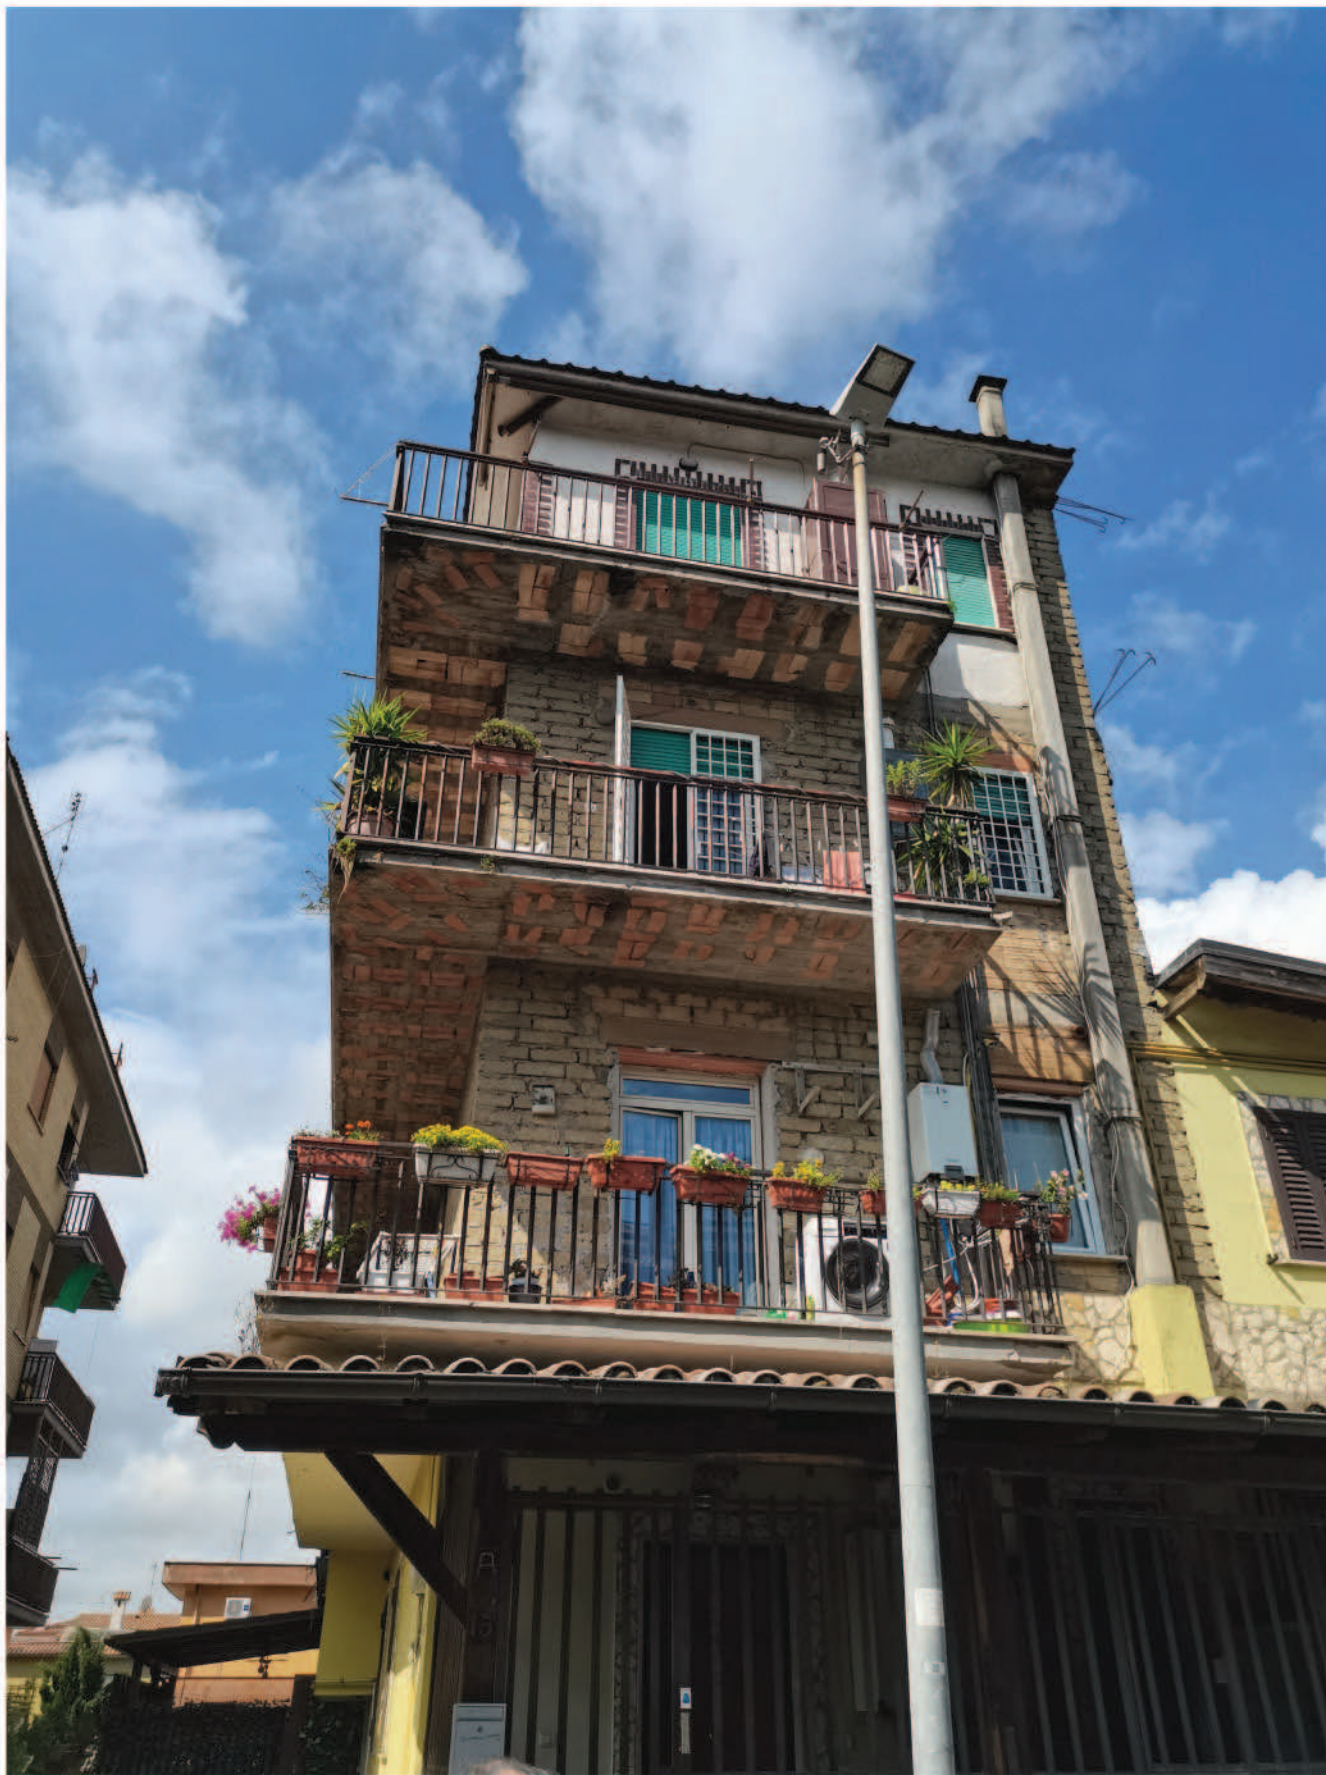
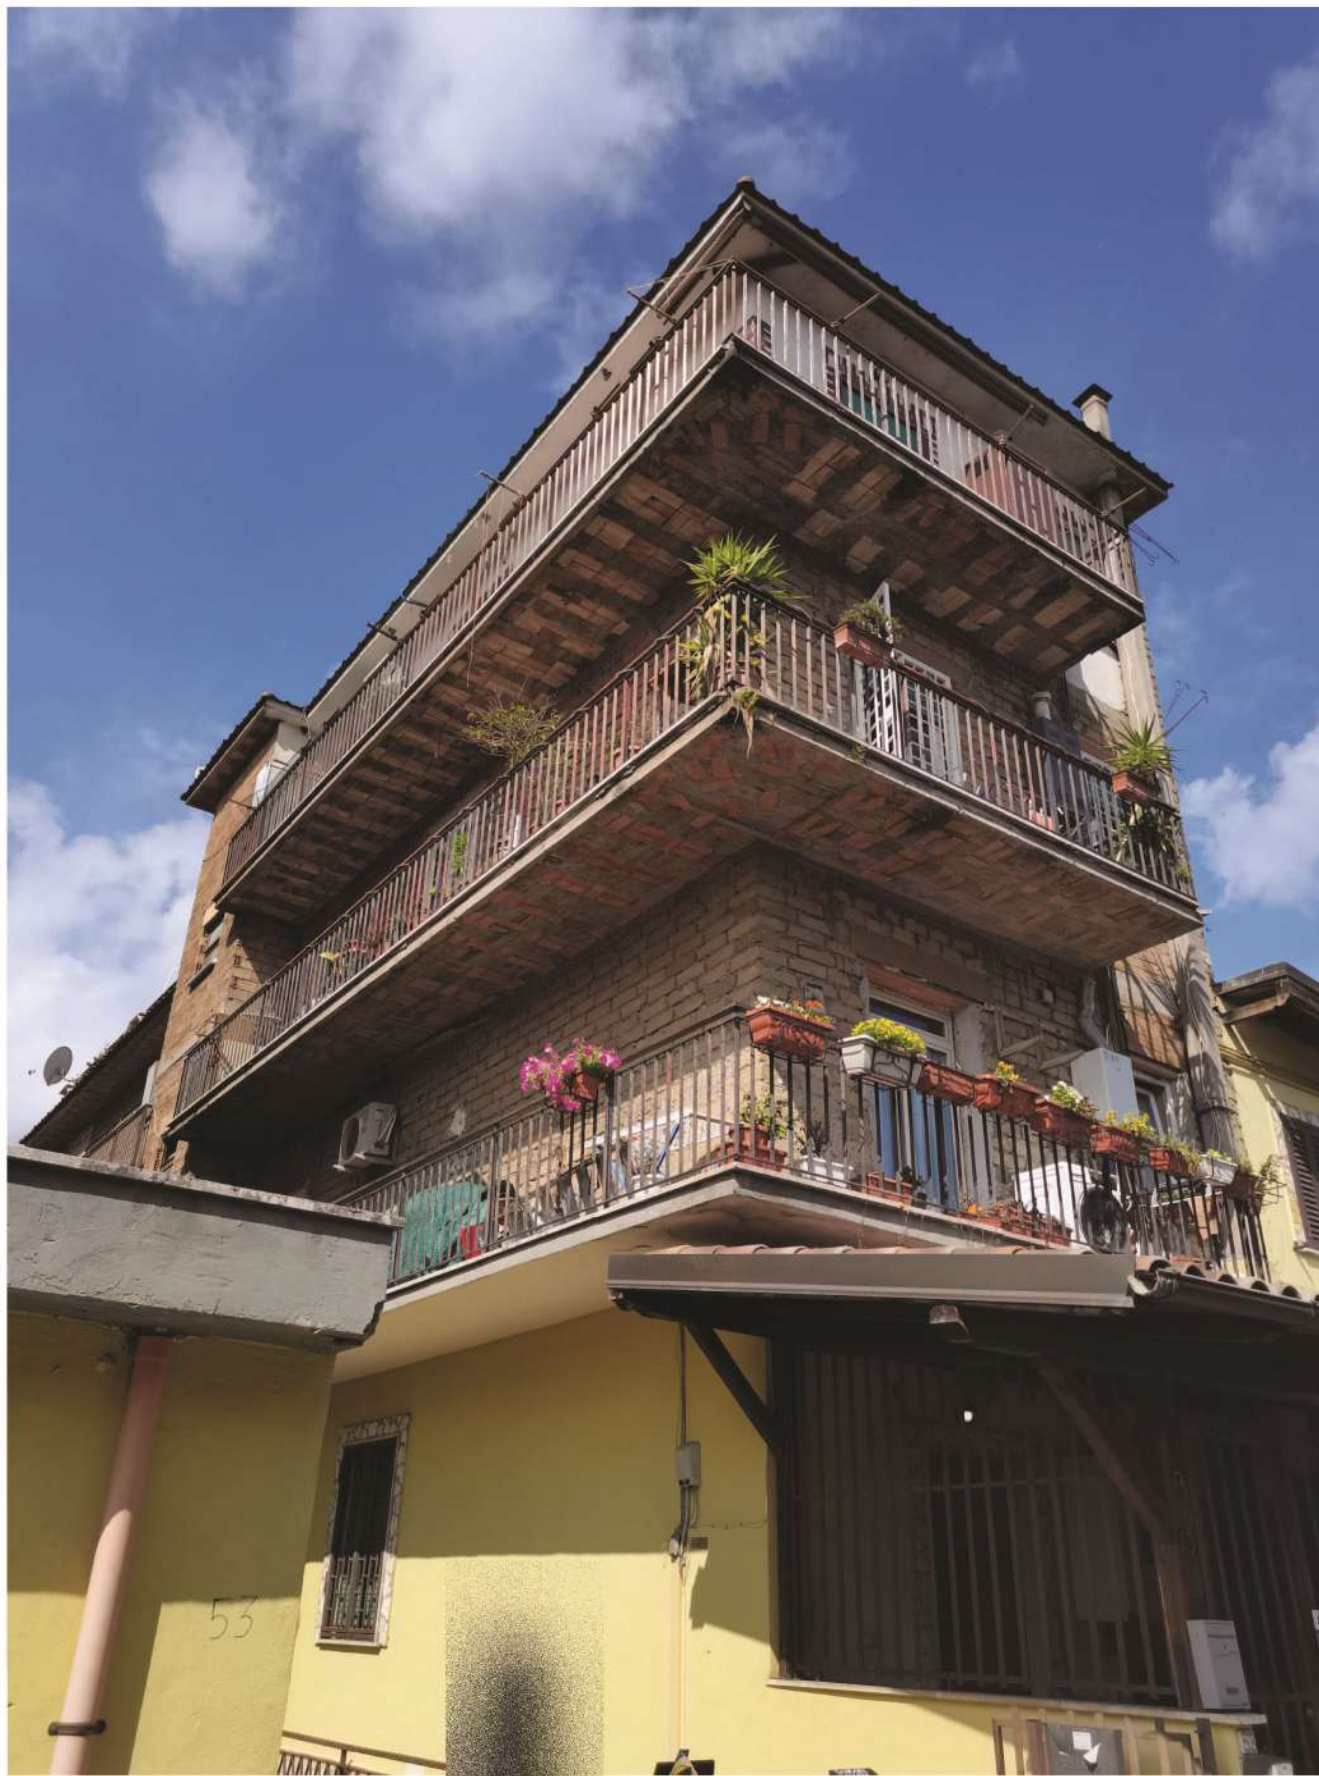
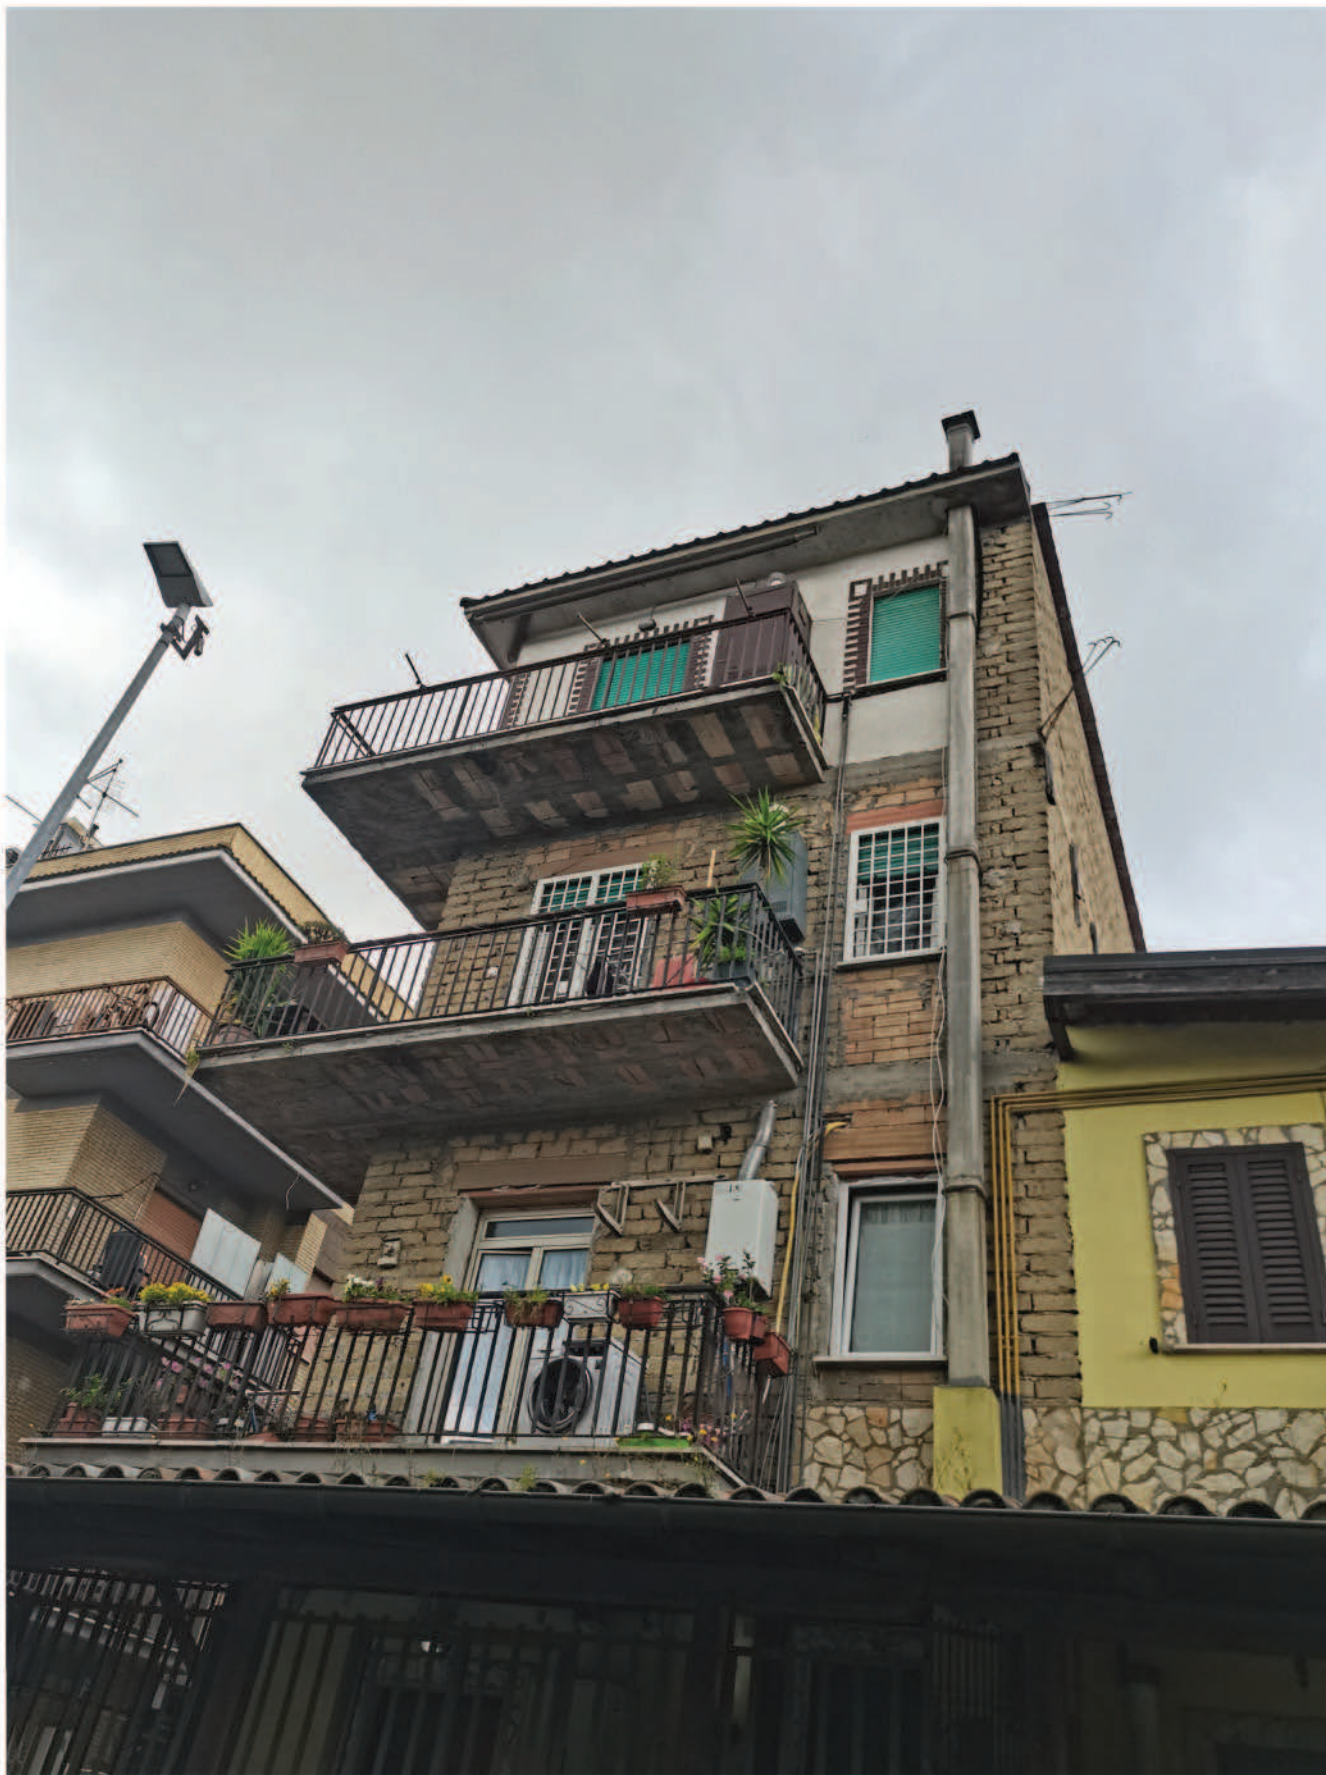
Il fabbricato risulta realizzato con struttura in muratura portante in blocchetti di tufo, con solai in latero cemento, in sede di sopralluogo, nel suo complesso, risultava, prevalentemente allo stato rustico, con i prospetti esterni con la muratura in blocchetti a vista, senza alcun tipo di rivestimento con intonaco e/o tinteggiatura.

Il fabbricato visto da Via Valguarnera Caropepe

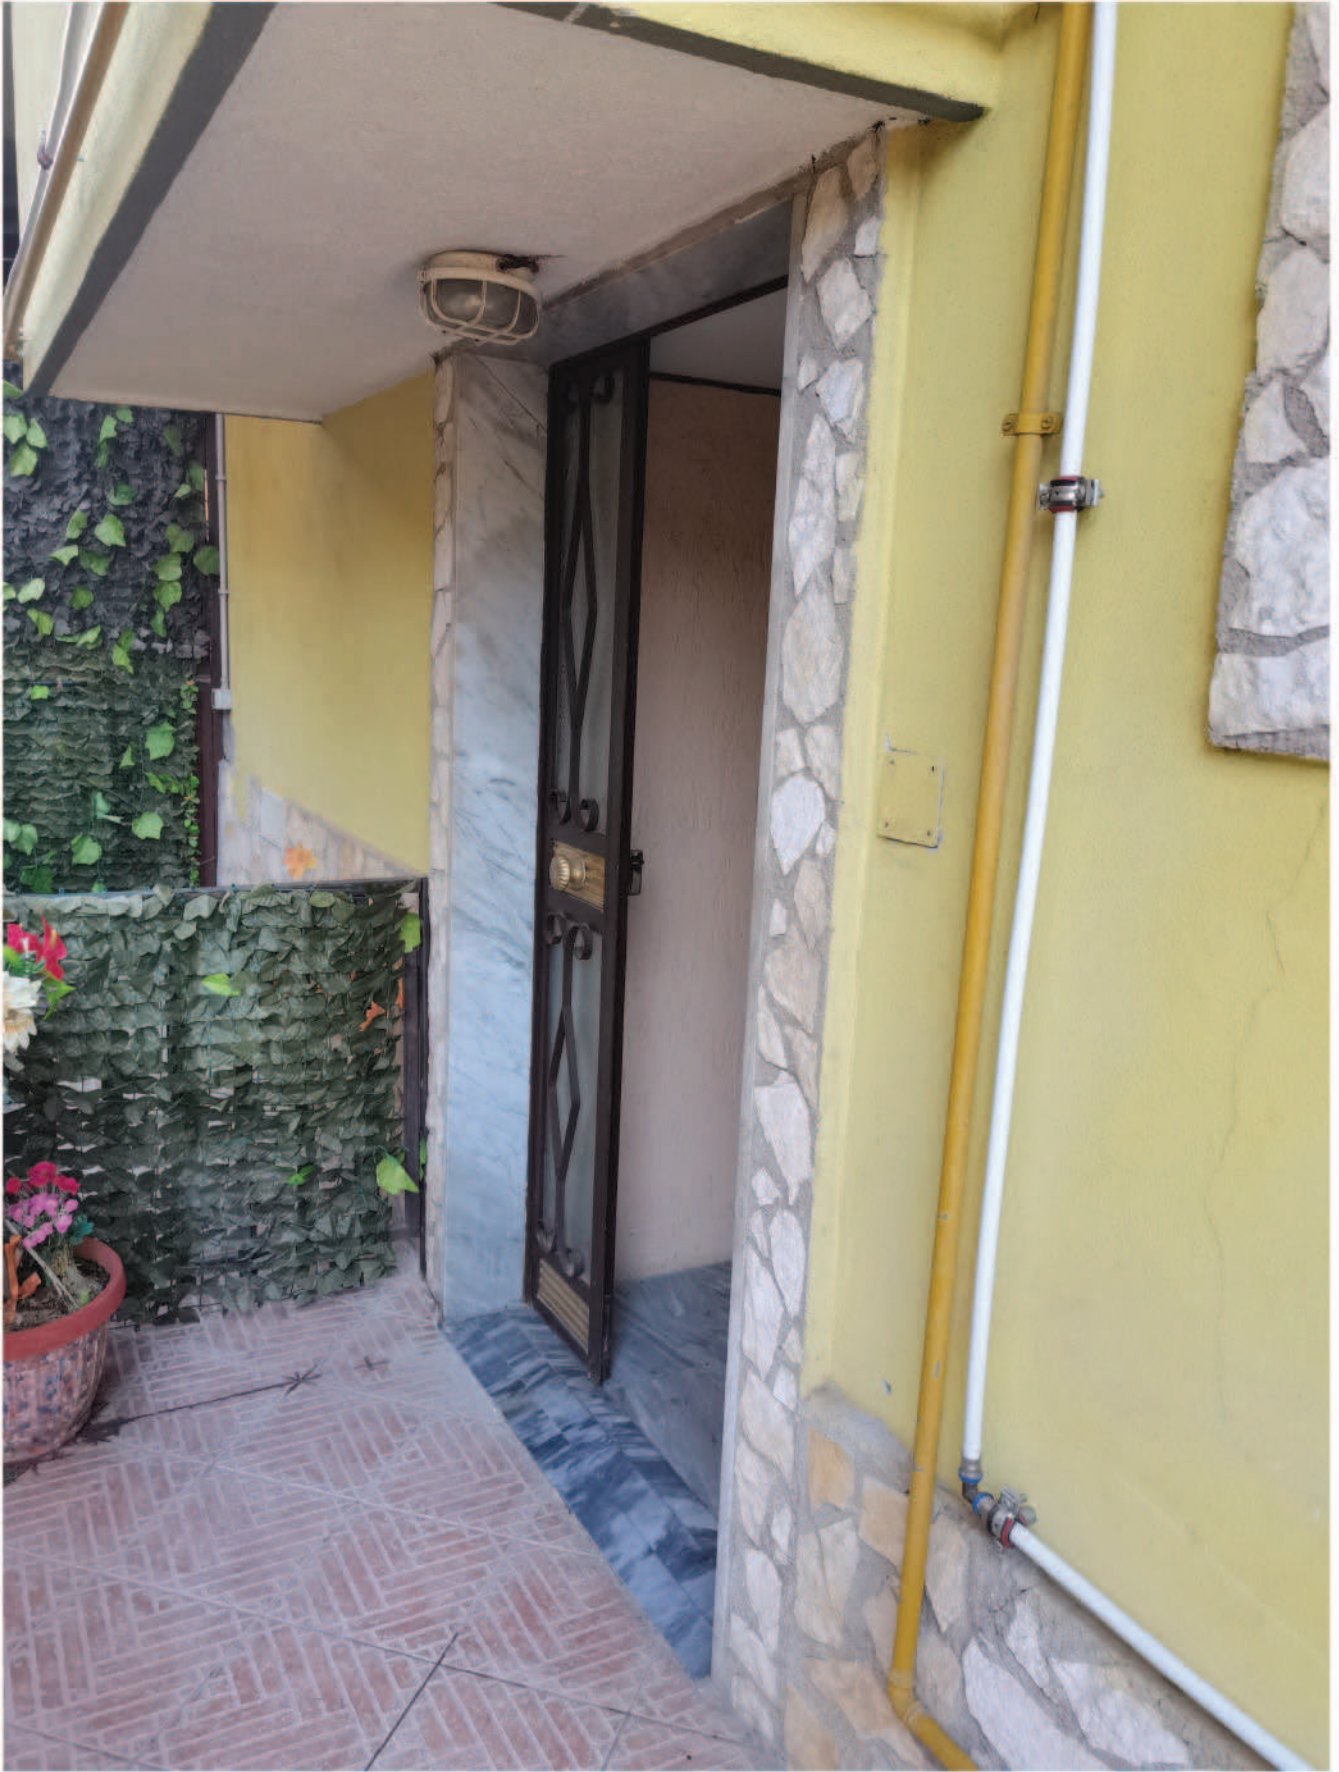
Vista portone ingresso fabbricato

L'ingresso è ubicato lateralmente con accesso da Via Valguarnera Caropepe, 15, con portone in ferro e vetro.

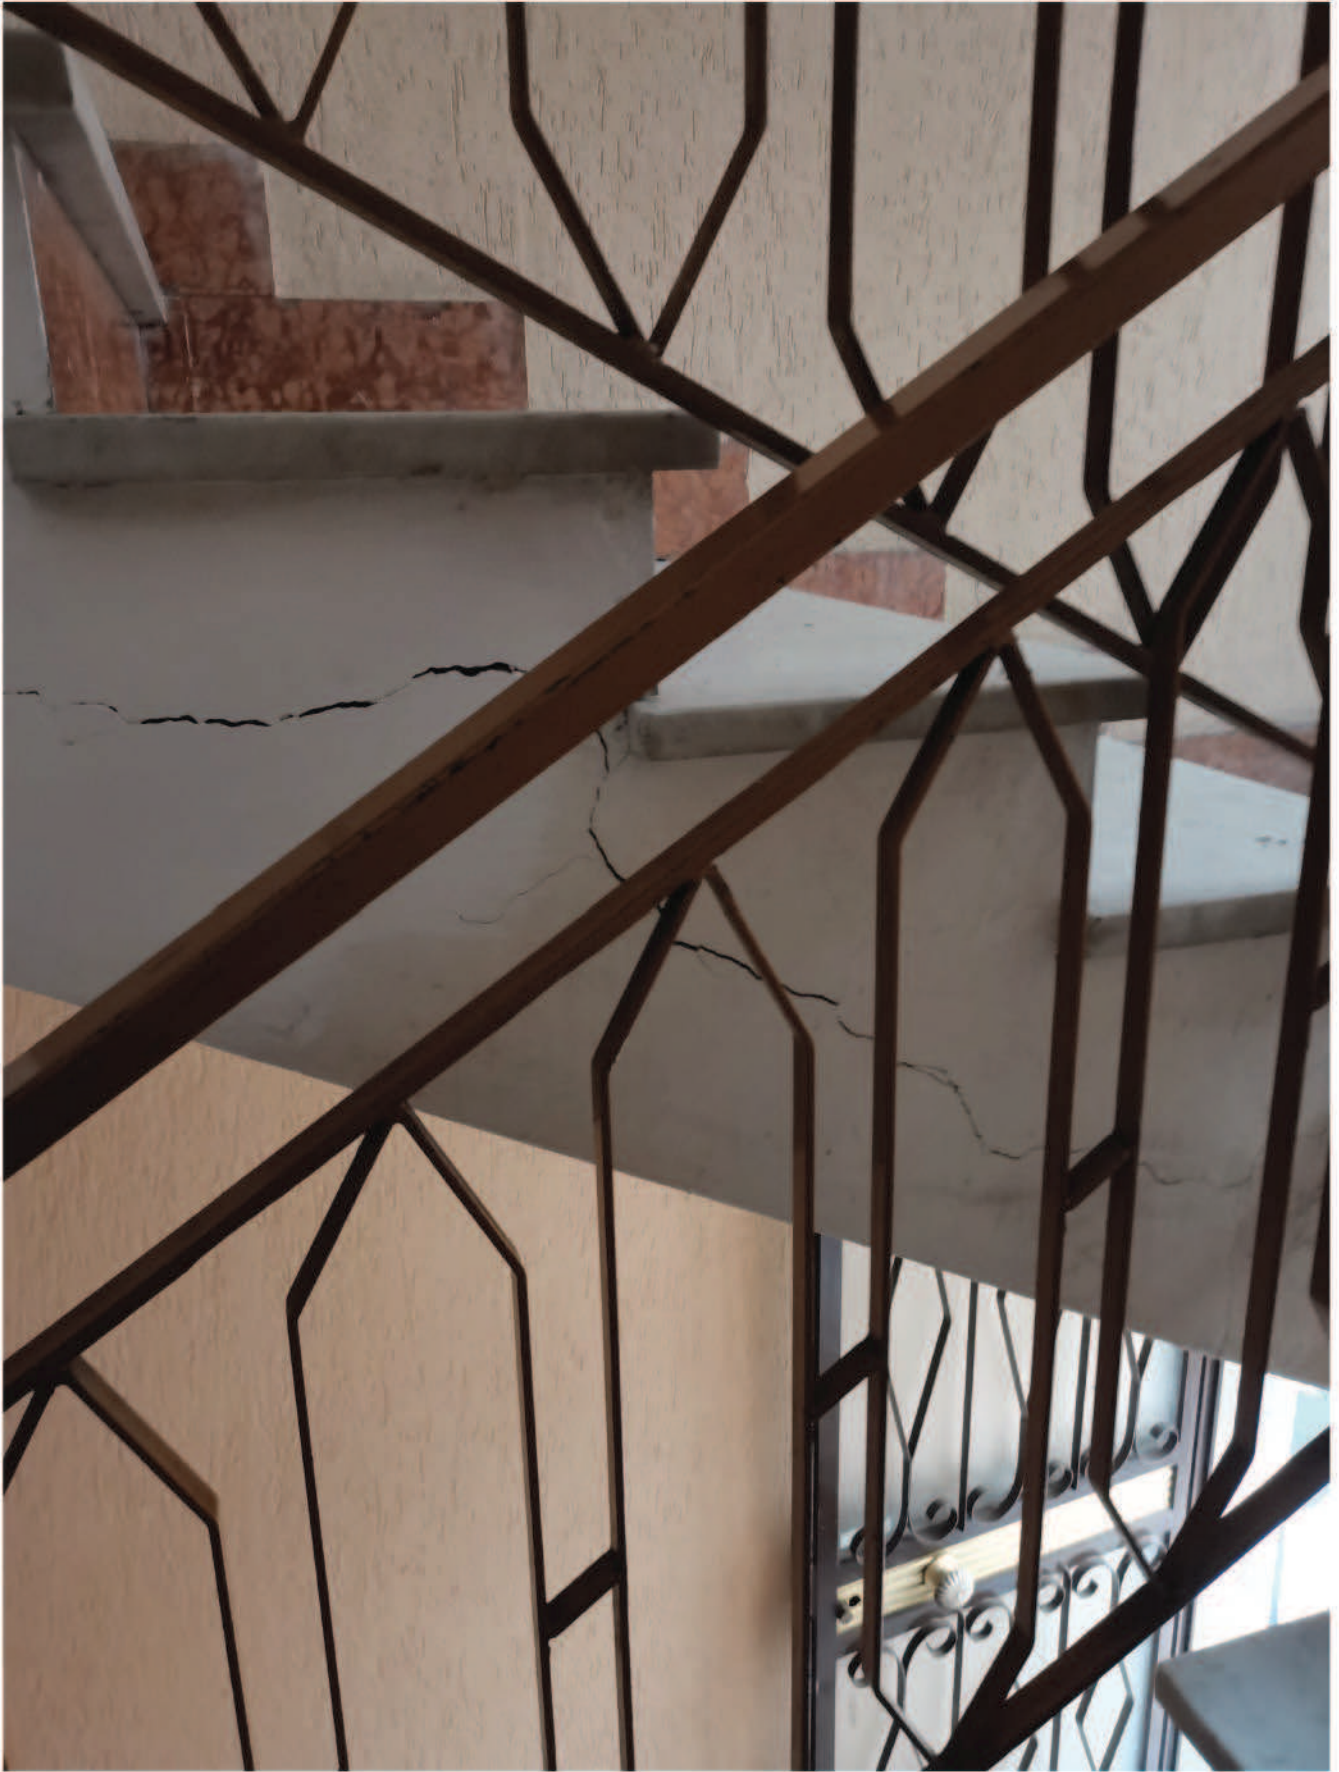
Particolare fessurazione rampa scala fabbricato
