TRIBUNALE DI ROMA

SEZIONE ESECUZIONI IMMOBILIARI

Perizia dell'Esperto ex art. 568 c.p.c. Arch. Massimiliano Di Martino, nell'Esecuzione Immobiliare 879/2020 del RGE. Giudice dell'Esecuzione Dott.ssa Federica d'Ambrosio, aggiornamento dell'elaborato peritale depositato il 1° novembre 2022

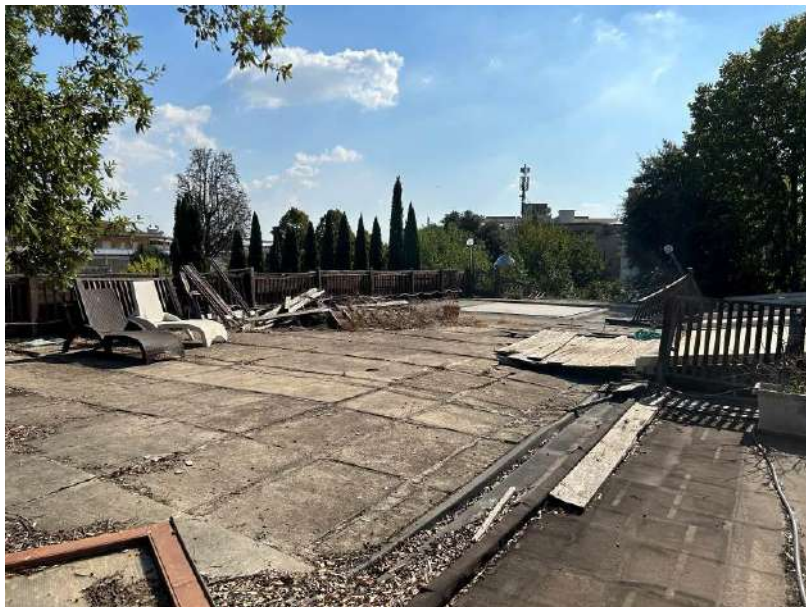
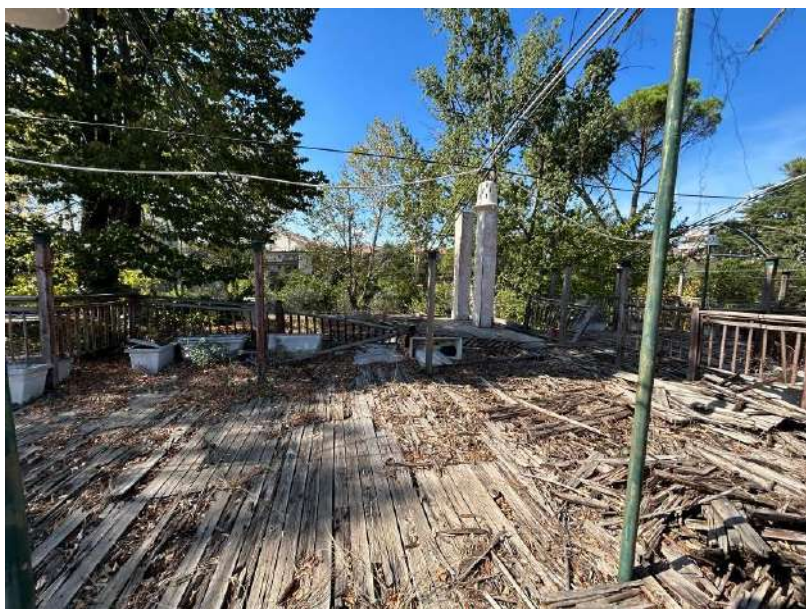
Lo stato di manutenzione della terrazza sovrastante l'ingresso al piano terra del ristorante al 30 settembre 2023

Come evidente dal raffronto tra le fotografie di cui sopra, l'immobile ha subito un notevole peggioramento in merito alle sue condizioni manutentive. Il medesimo peggioramento è riscontrabile anche in altri ambienti del ristorante, principalmente nelle porzioni che presentano una struttura in legno.

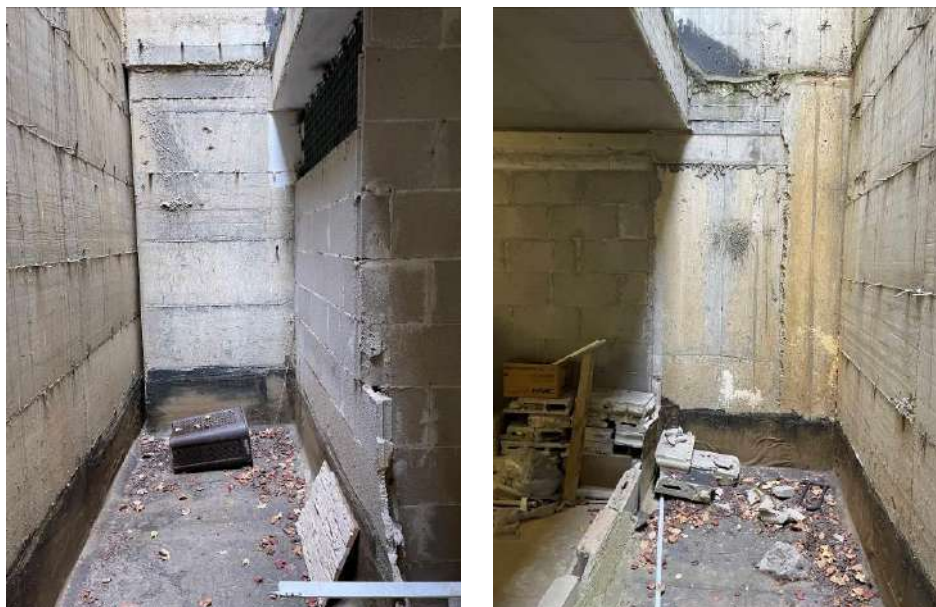
La porzione di intercapedine di fatto annessa al box

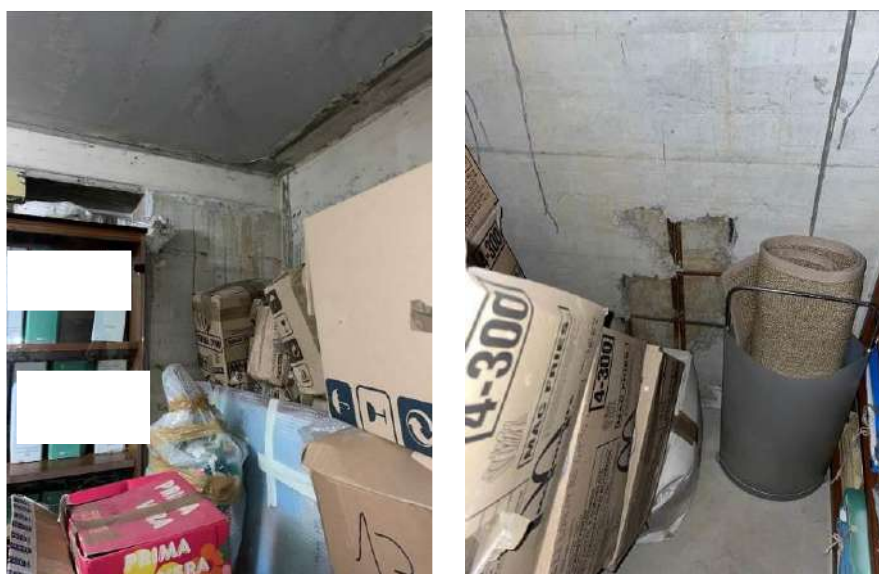
Come si evince dalle fotografie riportate nel precedente paragrafo "Consistenza", l'immobile versa in uno stato di conservazione consono per la destinazione d'uso a cui è adibito, fatta eccezione per la presenza di tracce di umidità e la presenza di alcuni ferri esposti, a causa dello sgretolamento del copriferro, come si evince dalle fotografie di seguito riportate.

Lo stato di manutenzione dell'immobile
