# TRIBUNALE DI ROMA

## SEZIONE ESECUZIONI IMMOBILIARI

Perizia dell'Esperto ex art. 568 c.p.c. Arch. Massimiliano Di Martino, nell'Esecuzione Immobiliare 879/2020 del RGE. Giudice dell'Esecuzione Dott.ssa Federica d'Ambrosio, aggiornamento dell'elaborato peritale depositato il 1° novembre 2022

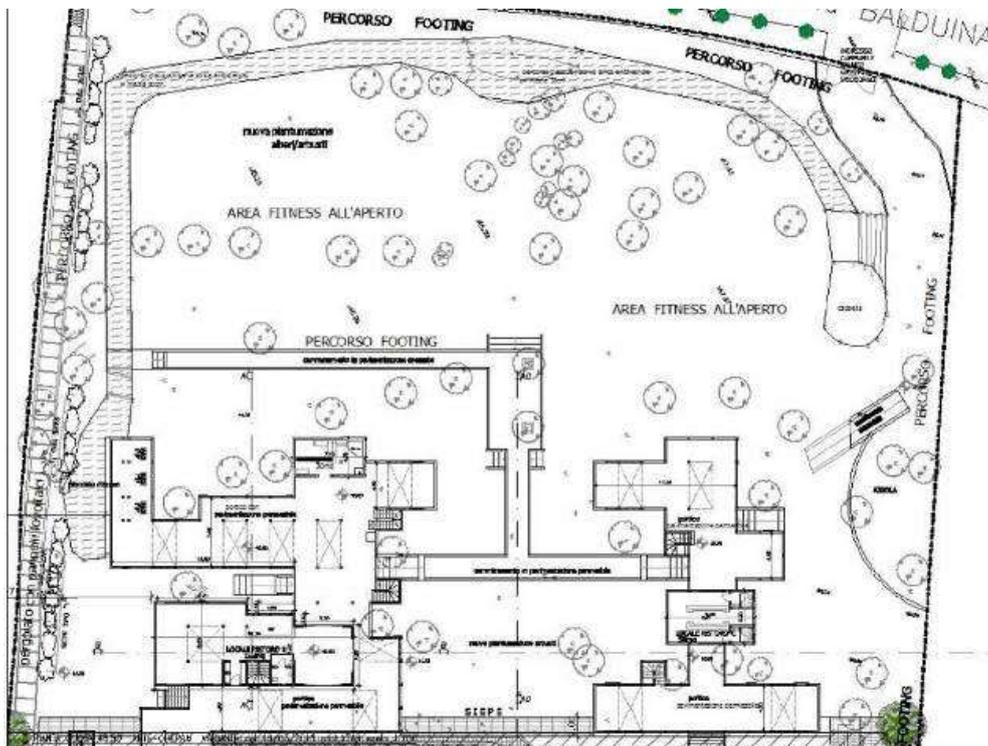
Questo senza modificare la destinazione d'uso e rimanendo vincolati con l'ingombro all'interno della proiezione della sagoma dell'involucro edilizio già previsto.

**Stralcio planimetrico progetto in variante in corso d'opera D.I.A. 2011**

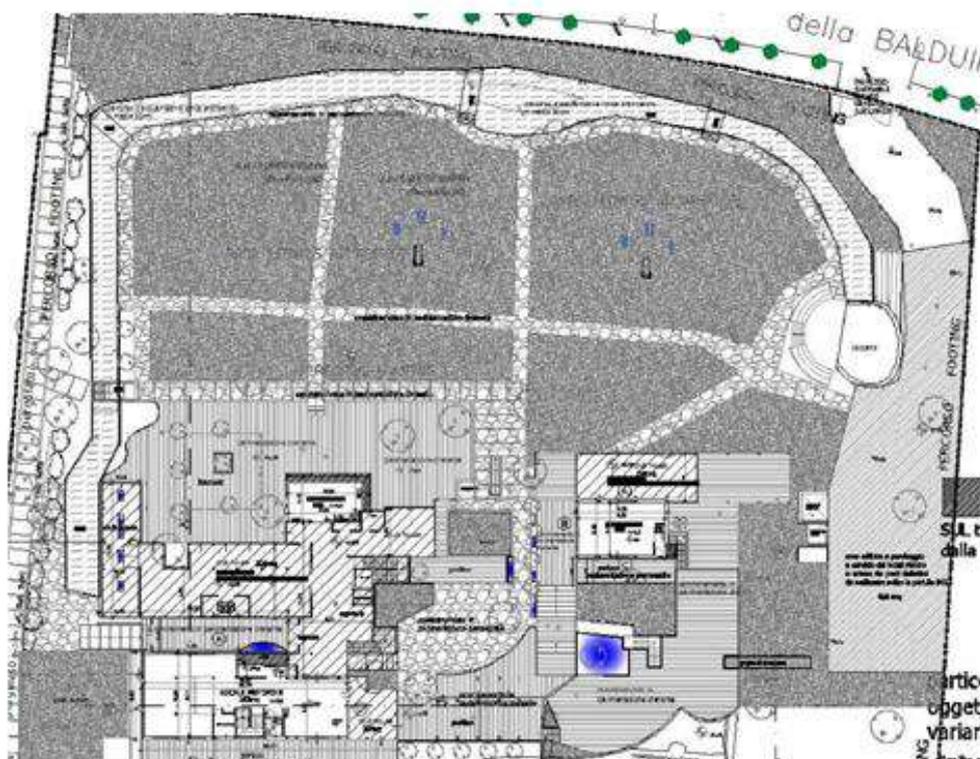
### *Stralcio planimetrico progetto in variante in corso d'opera*

*Gli interventi e le modifiche intercorse oltre ad utilizzare minore SUL di quanto autorizzato, vengono comunque a creare un minor carico urbanistico reale; quindi l'impatto di tali interventi risulta essere notevolmente inferiore a quanto previsto già dal permesso di costruire rendendo superfluo qualsiasi altro studio in merito. Sono state inoltre inserite delle serre captanti in prossimità di alcuni ex porticati ora Club House, ai sensi della L.R. 6 del 2008..."*

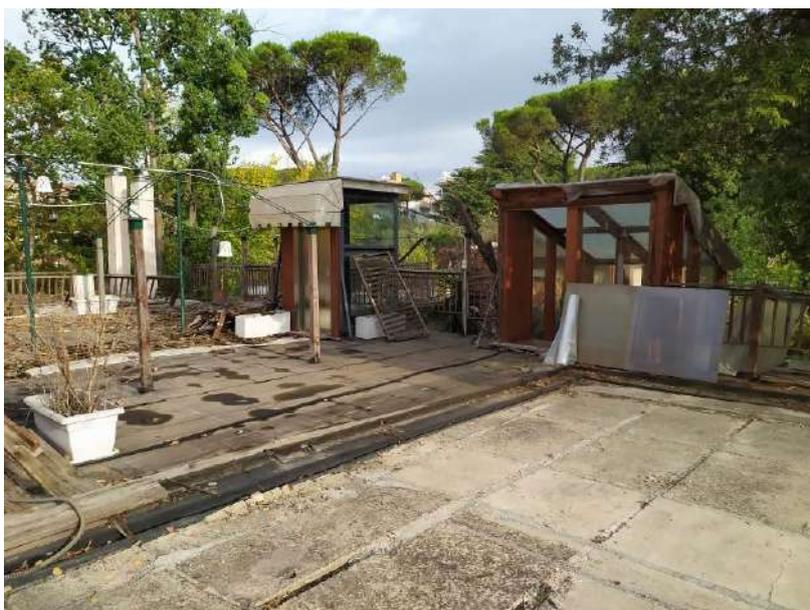
*Lo stato di manutenzione della terrazza sovrastante l'ingresso al piano terra del ristorante in data antecedente al deposito dell'elaborato peritale*

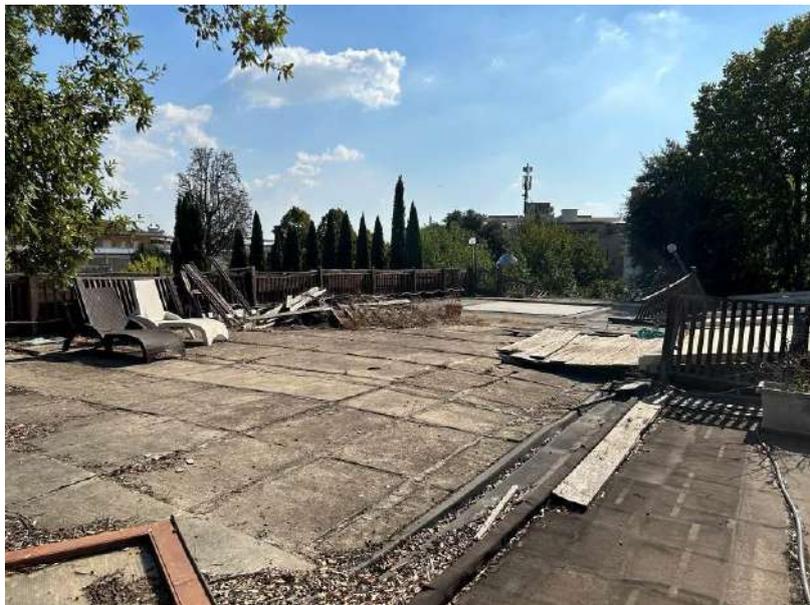
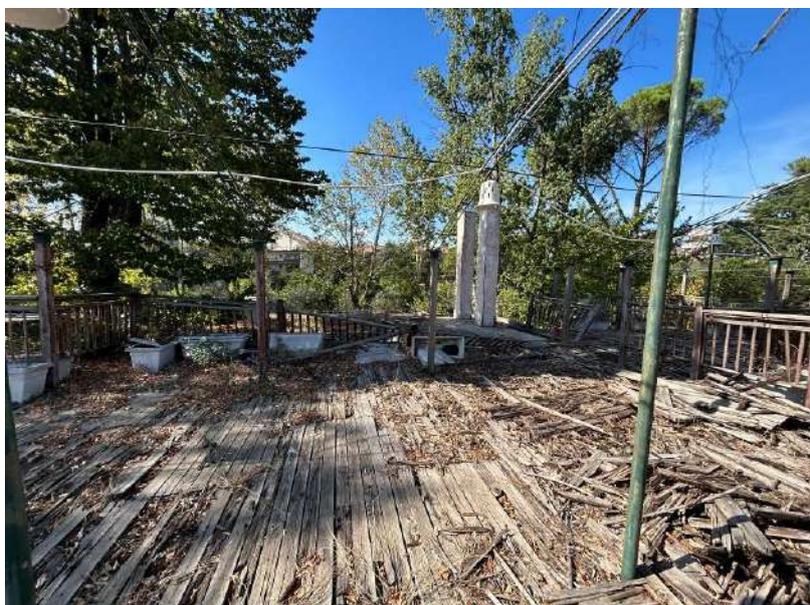
*Lo stato di manutenzione della terrazza sovrastante l'ingresso al piano terra del ristorante al 30 settembre 2023*

Come evidente dal raffronto tra le fotografie di cui sopra, l'immobile ha subito un notevole peggioramento in merito alle sue condizioni manutentive. Il medesimo peggioramento è riscontrabile anche in altri ambienti del ristorante, principalmente nelle porzioni che presentano una struttura in legno.

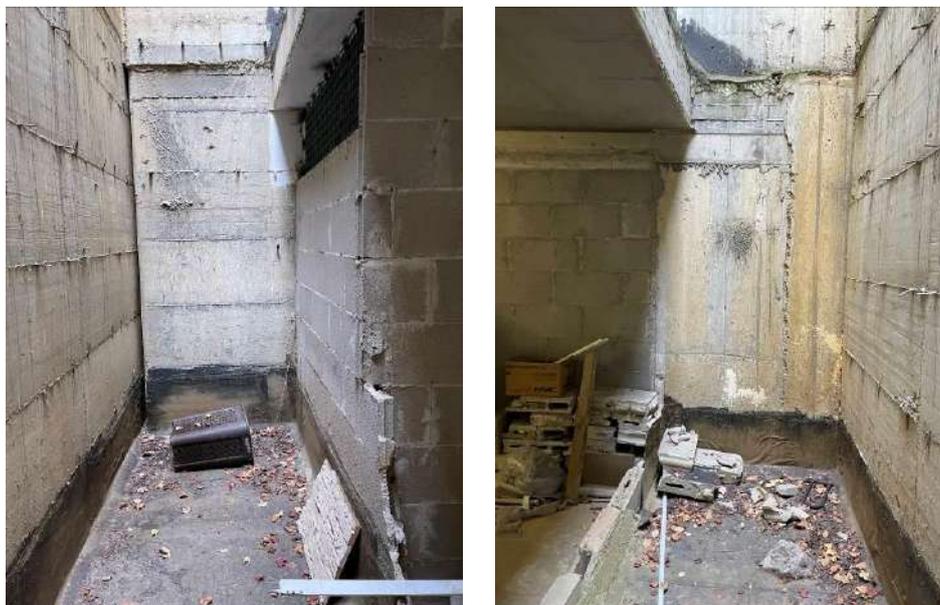
La porzione di intercapedine di fatto annessa al box

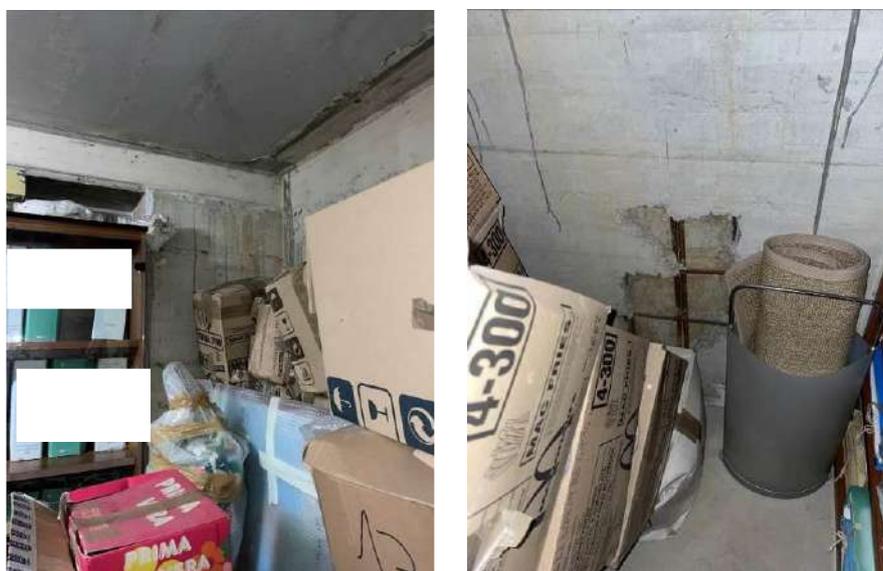
Come si evince dalle fotografie riportate nel precedente paragrafo "Consistenza", l'immobile versa in uno stato di conservazione consono per la destinazione d'uso a cui è adibito, fatta eccezione per la presenza di tracce di umidità e la presenza di alcuni ferri esposti, a causa dello sgretolamento del copriferro, come si evince dalle fotografie di seguito riportate.

*Lo stato di manutenzione dell'immobile*
