TRIBUNALE DI ROMA

Perizia dell'Esperto ex art. 568 c.p.c. Geom. Marco Marcelli, nell'Esecuzione Immobiliare R.G.E. 305/2023

- **Bene N° 1** - Appartamento ubicato a Roma (RM) - Piazza S. Giovanni Bosco n. 74, scala I, interno 15, piano 7

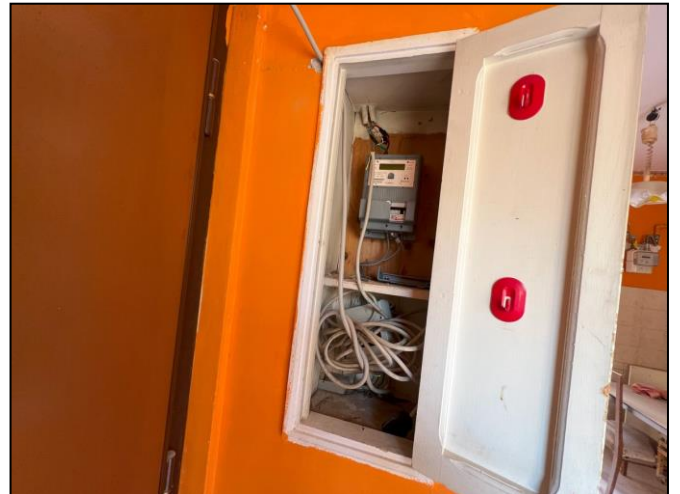
Quadro elettrico non a norma

Impianto elettrico, idrico e gas: non adeguati alle normative vigenti e privi delle certificazioni;

Complessivamente gli impianti non risultano adeguati rispetto le normative vigenti e necessitano di una ristrutturazione.
