Perizia dell'Esperto ex art. 568 c.p.c. Arch. Marini Domenico, nell'Esecuzione Immobiliare 1601/2018 del R.G.E.

LOTTO UNICO

Bene n° 1: Appartamento con giardino di pertinenza in Via Magliano de' Marsi n. 15 piano T interno 1

Bene n° 2: Box auto in Via Cortino n. 10 piano S1 interno 15

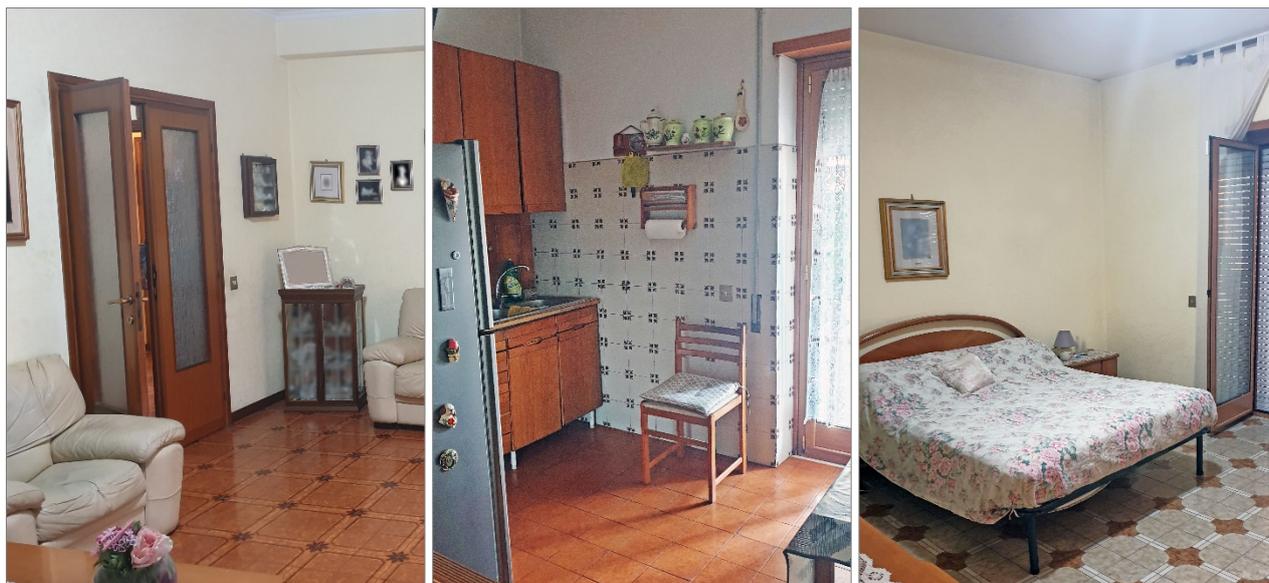
L'appartamento, che si presenta arredato e dotato di finiture di buona qualità, è composto da ingresso e disimpegno, soggiorno, cucina, due camere e due bagni; sono altresì presenti la terrazza a livello ed il sottostante giardino di pertinenza, collegato alla predetta terrazza mediante una scaletta in ferro.

I pavimenti sono in gres porcellanato, le pareti tinteggiate di colore chiaro con effetto spatolato, la cucina ed i bagni presentano pavimenti e rivestimenti di tipo ceramico; le porte sono in legno tipo noce, quella d'ingresso blindata, gli infissi esterni sono in alluminio con doppio vetro, protetti da serrande avvolgibili in pvc e grate in ferro apribili di colore bianco.

La terrazza a livello è pavimentata in mattonelle di gres e protetta da parapetto in muratura a vista; il sottostante giardino di pertinenza, recintato da muretto con sovrastanti grate in ferro, è in parte adibito ad orto ed in parte tenuto a prato, con piante a medio ed alto fusto.

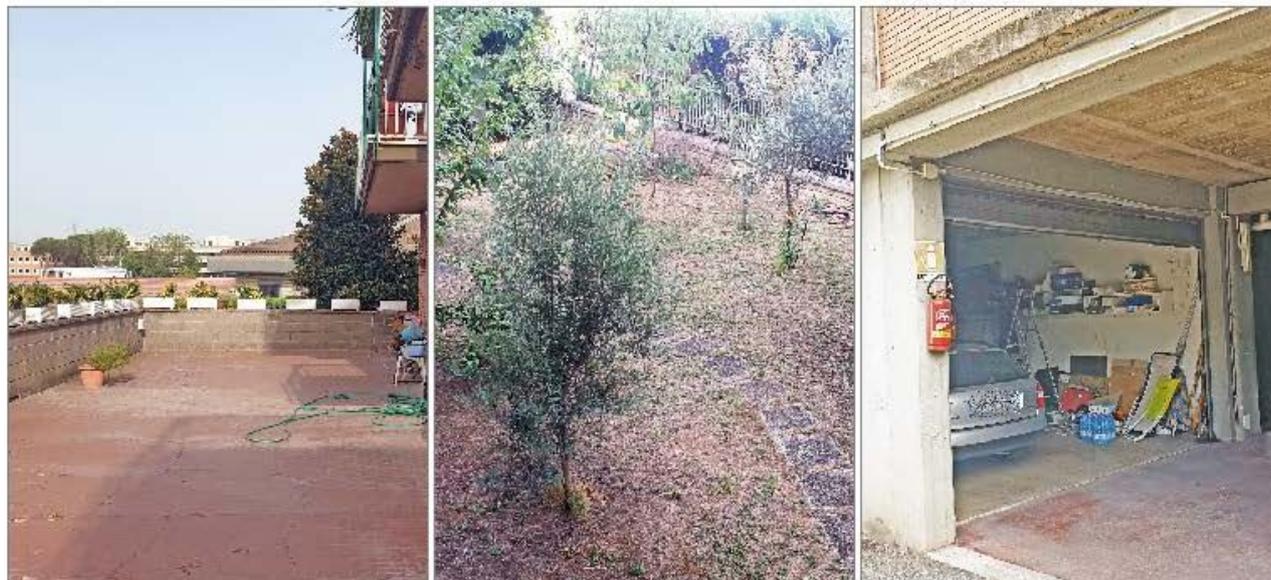
Il box auto, al quale si accede percorrendo la rampa carrabile chiusa da cancello in ferro e lo spazio di manovra, risulta delimitato per tre lati da pareti in muratura mentre anteriormente è chiuso da serranda avvolgibile in ferro con comando elettrico.

La pavimentazione è in mattonelle di gres e le pareti sono tinteggiate di colore bianco; è presente una lampada posta a parete.
