# TRIBUNALE DI ROMA

SEZIONE ESECUZIONI IMMOBILIARI

Perizia dell'Esperto ex art. 568 CPC Geom. Marco D'Alesio, nell'Esecuzione Immobiliare RGE  
361/2023. Giudice dell'Esecuzione Dott. Giuseppe Lauropoli.

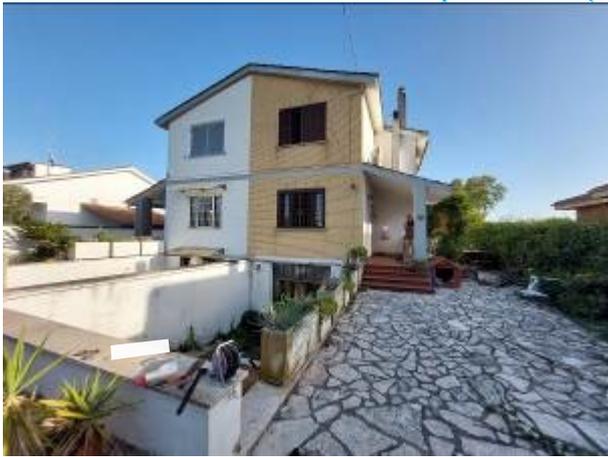
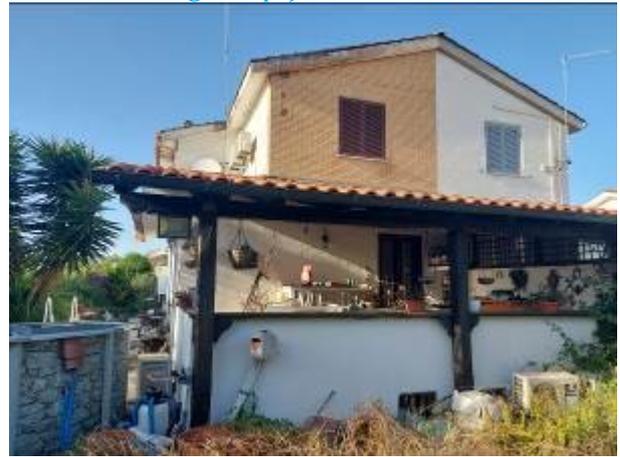
Il villino che ricomprensce le porzioni oggetto del pignoramento

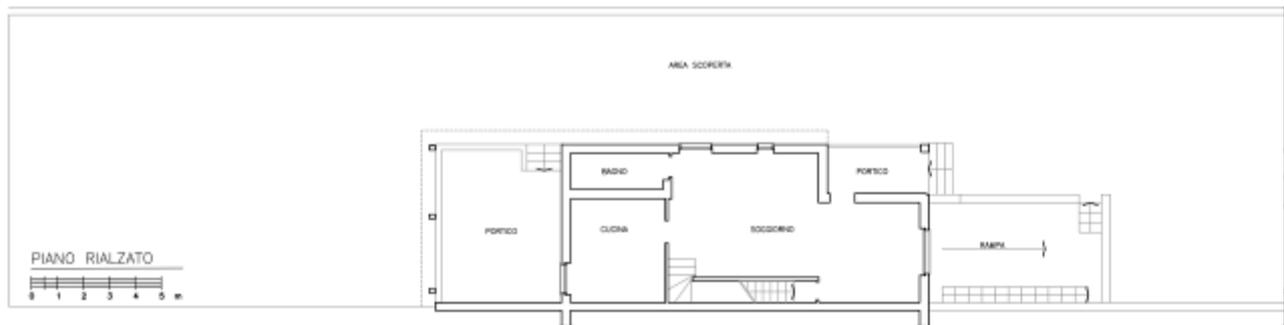
La consistenza sopra indicata è quella rilevata all'atto del sopralluogo effettuato in data 9 ottobre 2023: circa la legittimità edilizia di detta consistenza meglio si dirà nel relativo paragrafo; nel corso dell'accesso presso l'immobile pignorato è emerso che, il predetto immobile consiste in una porzione di un fabbricato destinata ad abitazione con i relativi accessori e l'area scoperta. L'immobile, che si articola su tre livelli di cui uno seminterrato, ha accesso dall'area esterna che inizia su Via Enopide di Chio, dove insiste un cancello metallico pedonale ed uno carrabile: attraverso la citata area scoperta si arriva al portico, che è ubicato a quota superiore rispetto a quella della sistemazione esterna; dal citato portico si accede, attraverso un portoncino blindato, al piano terra (rialzato) dell'abitazione dove è presente un ambiente di soggiorno, un bagno ed una cucina. Dalla detta cucina si ha accesso ad un secondo portico, più grande rispetto a quello posto in prossimità dell'ingresso, ubicato nella parte retrostante del fabbricato; nel soggiorno sono altresì presenti le scale che portano al piano primo e a quello seminterrato. Sull'area scoperta insiste anche un manufatto prefabbricato in legno di modeste dimensioni, posto a ridosso del limite di proprietà, di cui non si è fatto il rilievo a causa della folta vegetazione che lo avvolgeva. Una parte della corte esterna si trova ubicata a quota più bassa rispetto a quella stradale ed il dislivello è superabile attraverso una scala in muratura.

La restituzione del rilievo effettuato (non in scala)

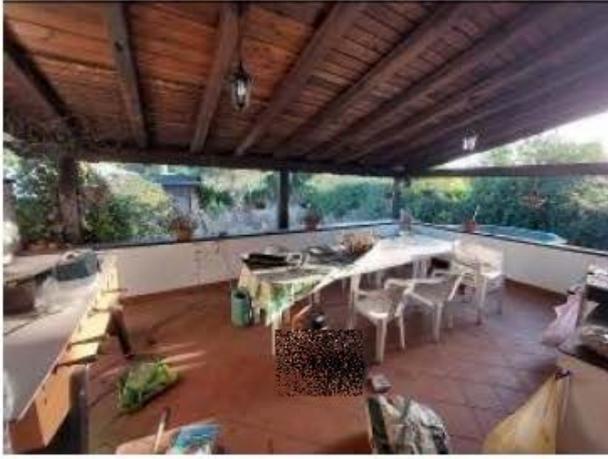
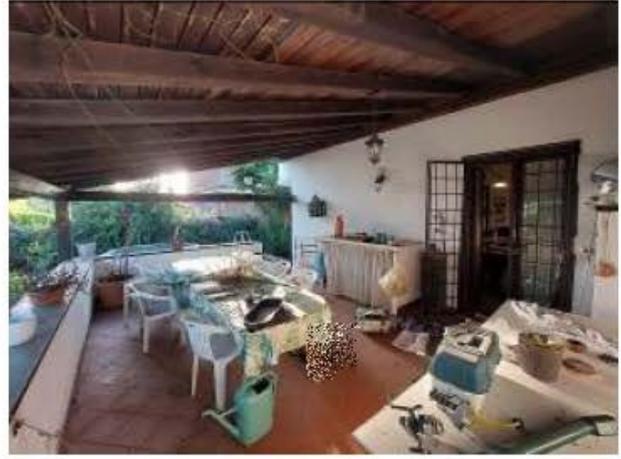
Il portico di maggiori dimensioni

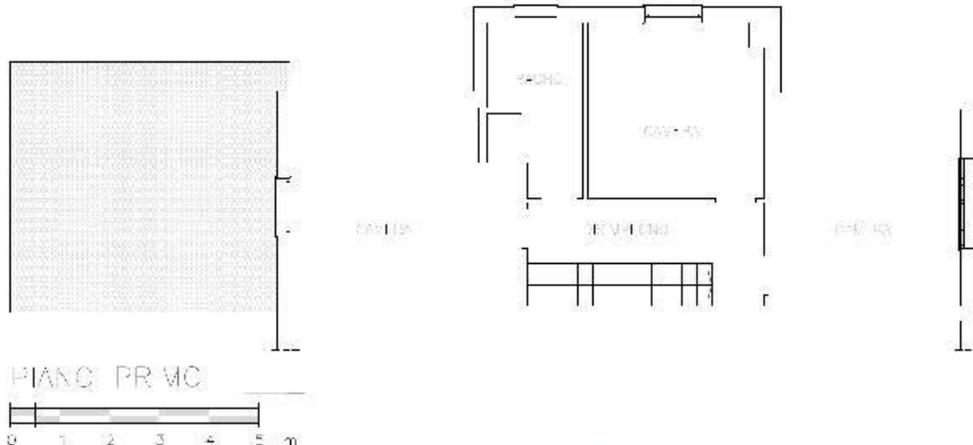
La restituzione del rilievo effettuato (non in scala)

Il piano primo, al quale si accede tramite la citata scala di collegamento ubicata nel soggiorno, è costituito da tre stanze da letto ed un bagno serviti da un disimpegno. Quanto sopra descritto meglio si evince dalla restituzione grafica del rilievo sopra riportata e dalla documentazione fotografica che segue.

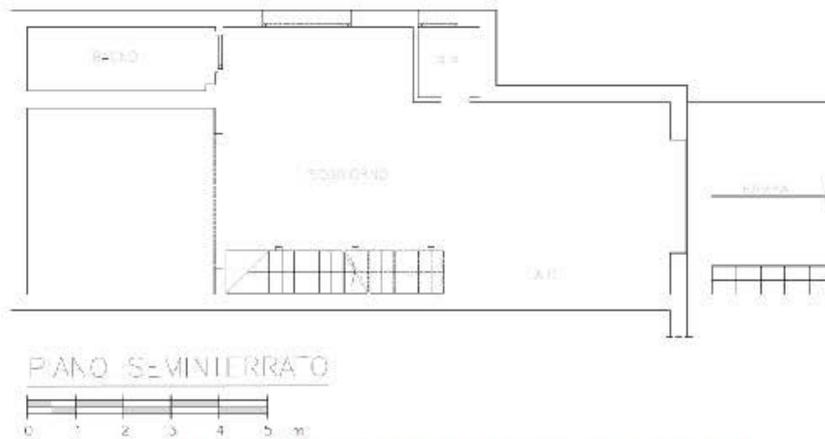
Il piano seminterrato, al quale si può accedere dalla scala di collegamento con il piano terra e dall'ampia porta che esita nella porzione di area a quota inferiore rispetto a quella stradale, è composto da un ampio soggiorno con posto di cottura, un bagno e un piccolo ambiente adibito a ripostiglio/lavanderia. Quanto sopra descritto meglio si evince dalla restituzione grafica del rilievo e dalla documentazione fotografica di seguito riportati.

La restituzione del rilievo effettuato (non in scala)

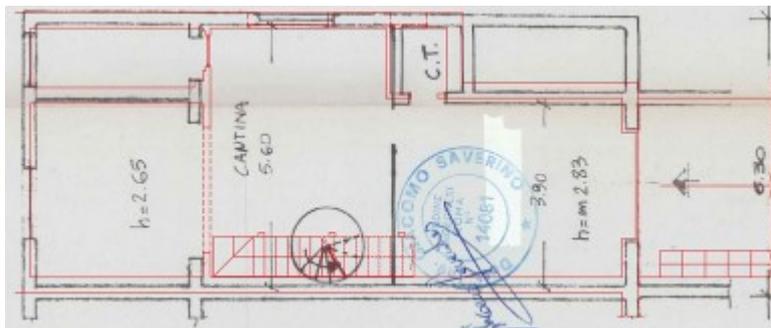
Al piano seminterrato, l'originaria scala a chiocciola rappresentata nel grafico è stata sostituita da una scala in acciaio a sviluppo lineare e l'autorimessa è stata messa in diretta comunicazione con la restante porzione dell'unità immobiliare al piano seminterrato che nel complesso ha mutato destinazione in abitazione anche grazie alla realizzazione di un bagno, di un posto di cottura e per l'eliminazione di parte della rampa carrabile; le finestre rappresentate sulla parete in fondo al locale, sul lato opposto al fronte stradale, sono state chiuse a causa della realizzazione del portico di cui si dirà appresso, mentre nel locale indicato come centrale termica risulta aperta una finestra in prossimità del solaio. Quanto sopra descritto meglio si evince dalla sovrapposizione della restituzione del rilievo (in colore rosso) con il più volte citato grafico di seguito riportato

Sovapposizione della restituzione del rilievo eseguito al grafico allegato all'istanza prot. n. 86/131520/0

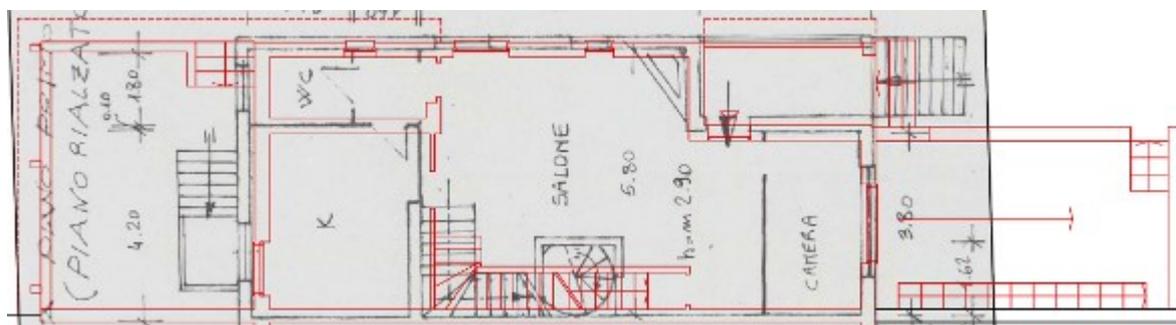
Al piano terra (rialzato), sul fronte opposto alla strada, è stato realizzato un portico a copertura di un'ampia terrazza anch'essa non rappresentata nel grafico allegato alla domanda di condono; anche a questo livello sono stati modificati i prospetti con l'apertura e la chiusura di vani finestra. La scala a chiocciola di collegamento con il piano nel sottosuolo è stata sostituita dalla già citata scala lineare e si rileva inoltre una diversa distribuzione degli spazi interni.

Sovapposizione della restituzione del rilievo eseguito al grafico allegato all'istanza prot. n. 86/131520/0

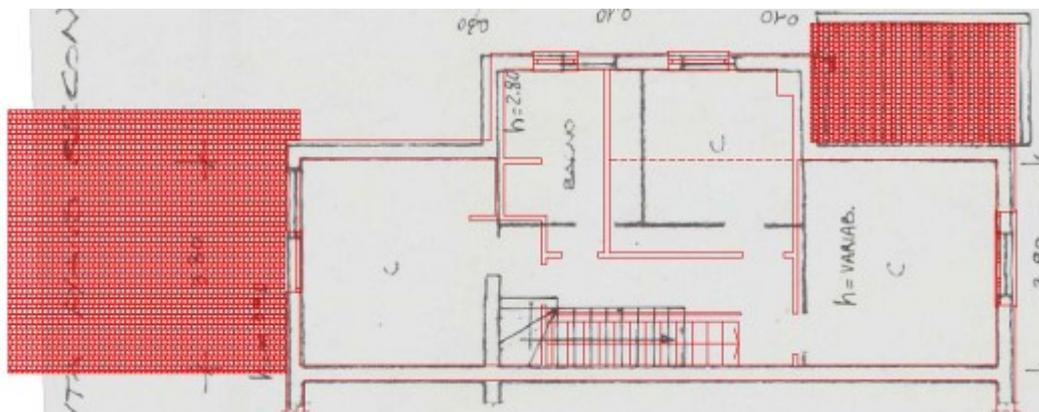
Il piano primo risulta essere simile nella composizione e nella destinazione d'uso degli ambienti, ma differisce per le dimensioni delle stanze, dando così luogo ad una diversa distribuzione degli spazi interni oltre alla diversa collocazione delle finestre.

Sovapposizione della restituzione del rilievo eseguito al grafico allegato all'istanza prot. n. 86/131520/0
