**RELAZIONE DI CONSULENZA TECNICA
DETERMINAZIONE DEI BENI PIGNORATI**

TRIBUNALE DI ROMA

Perizia dell'Esperto ex art. 568 c.p.c. Arch. Caminiti Ugo, nell'Esecuzione Immobiliare R.G.E. 1155/2023
riunita n. 1584/2019

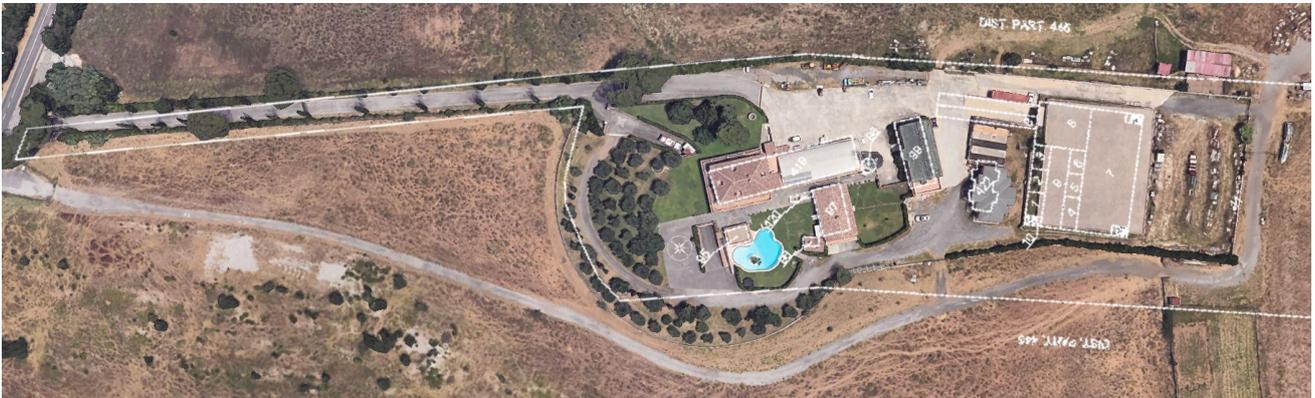
Dalla sovrapposizione del catastale (in bianco sull'immagine) è visibile la porzione alberata che occupa la particella 445.

È visibile inoltre che il confine della porzione adibita a residenze/uffici/aree comuni/deposito/ecc. ha estensione minore rispetto all'intero sviluppo della particella, questo aspetto è visibile nell'elaborato stato dei luoghi – allegato n.6 – in cui è tratteggiato l'andamento dei confini visionati durante il sopralluogo (non misurati ma visionati). Sono quindi presenti confini interni parziali funzionali a delimitare porzioni minori, passaggi, scale e rampe.

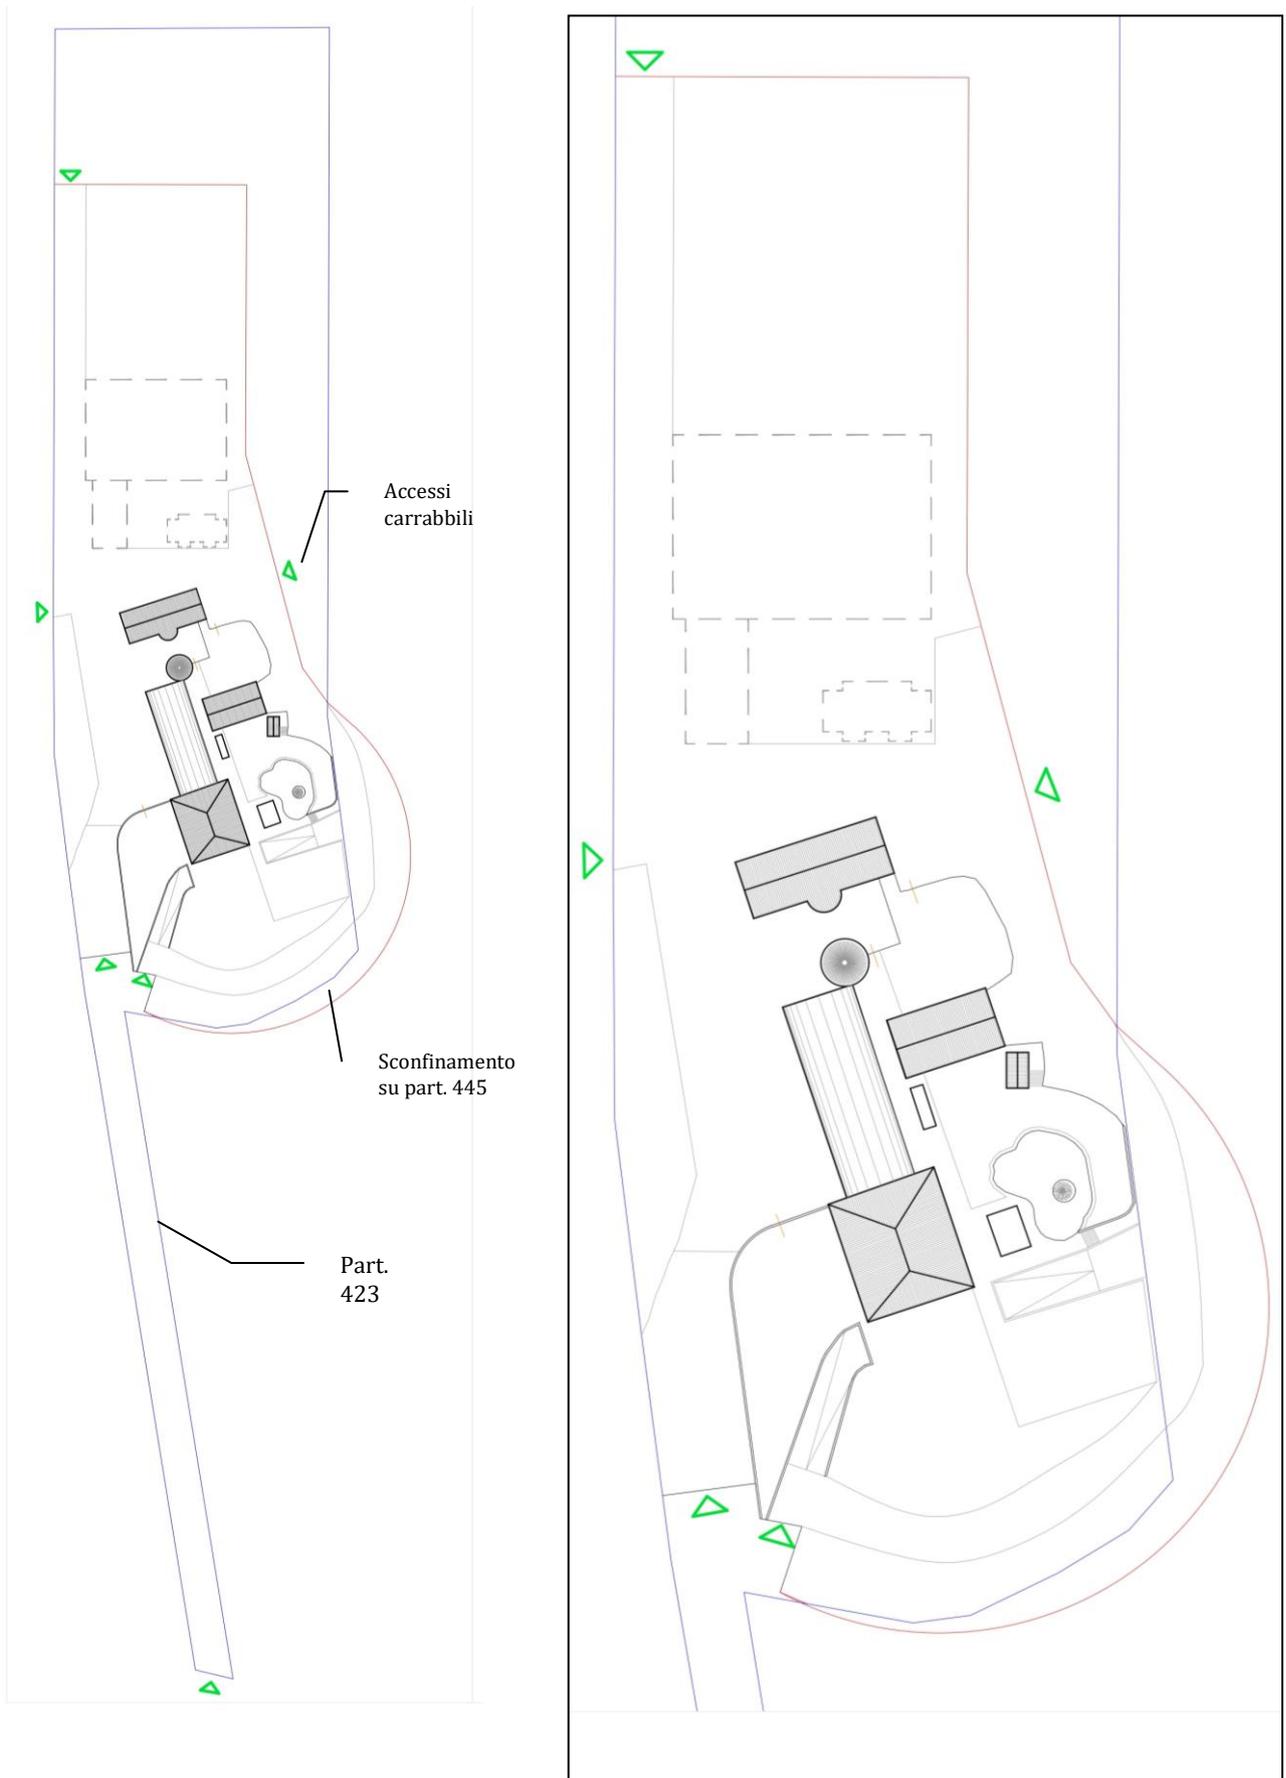
4. Lo stato dei luoghi è quello rappresentato di seguito:

- a. Lo sconfinamento sulla part. 445 (attualmente di proprietà *****) è di circa 1320,00 mq – quantità stimata graficamente ma non misurato sul posto (per una verifica puntuale è necessario un rilievo topografico specifico).
 - b. In rosso è rappresentato il confine dei beni internamente alla part. 423 mentre in blu il confine della particella stessa.
5. Vi sono delle **incongruenze sull'identificazione univoca dei beni**, in particolare:
- a. Sull'elaborato planimetrico del 17/06/2005 il deposito rientra nella part. 419 sub. 501.

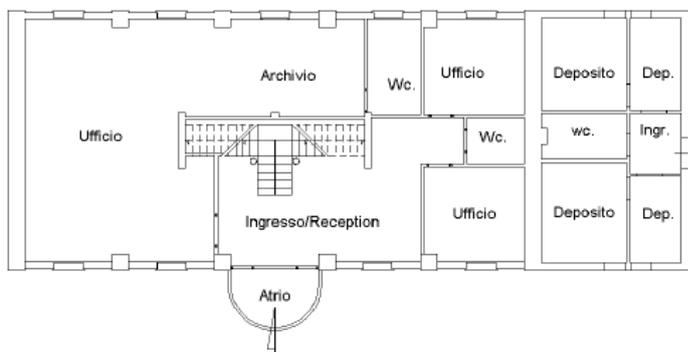
Piano terra-h 3,00 m

- Modifica di parte della copertura a tetto del piano terra con realizzazione di un terrazzo praticabile, di dimensioni pari a circa mt 4.90 x 8.70, avente accesso dal piano primo;
- Modifiche delle tramezzature interne con diversa distribuzione degli ambienti ad uso ufficio;
- Ampliamento della SUL per circa 6.00 mq e del VFT per circa 19.00 mc al piano terra e primo, mediante costruzione di appendice semicircolare in vetro e acciaio (bussola di ingresso a piano terra ed ufficio al piano primo);
- Modifiche prospettive derivanti da una diversa realizzazione delle bucaure;
- Cambio di destinazione d'uso parziale del piano terra da magazzino agricolo ad ufficio.

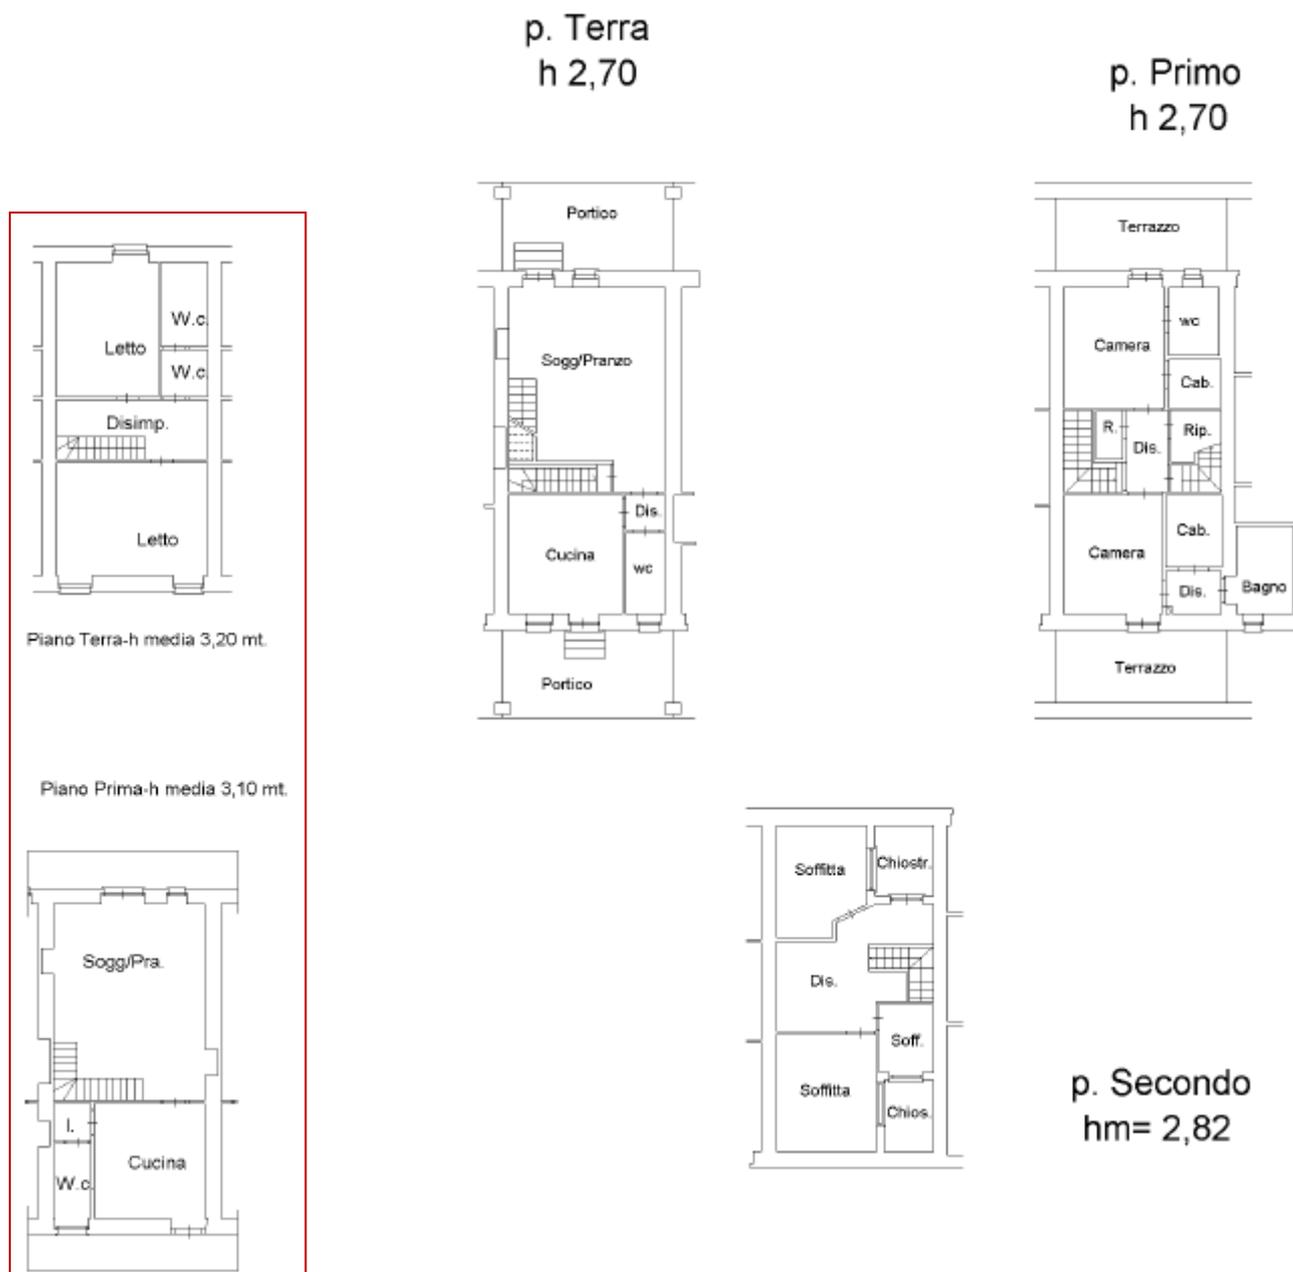
La planimetria del bene (all'atto di acquisto identificato con part. 419 sub. 2) al 04/05/2005 risulta essere quella a seguire.

- Realizzazione di un porticato stampinato di mq 133,57 in muratura realizzato sui tre lati liberi dell'edificio;
- Realizzazione di terrazzo praticabile di mq. 133, 57 al piano primo (copertura del porticato del piano terra);
- Trasformazione parziale dei locali interrati destinati ad autorimessa in locali cantine a servizio delle sovrastanti unità abitative;
- Modifiche interne derivanti dalla realizzazione di scale e dalla modifica delle tramezzature interne;

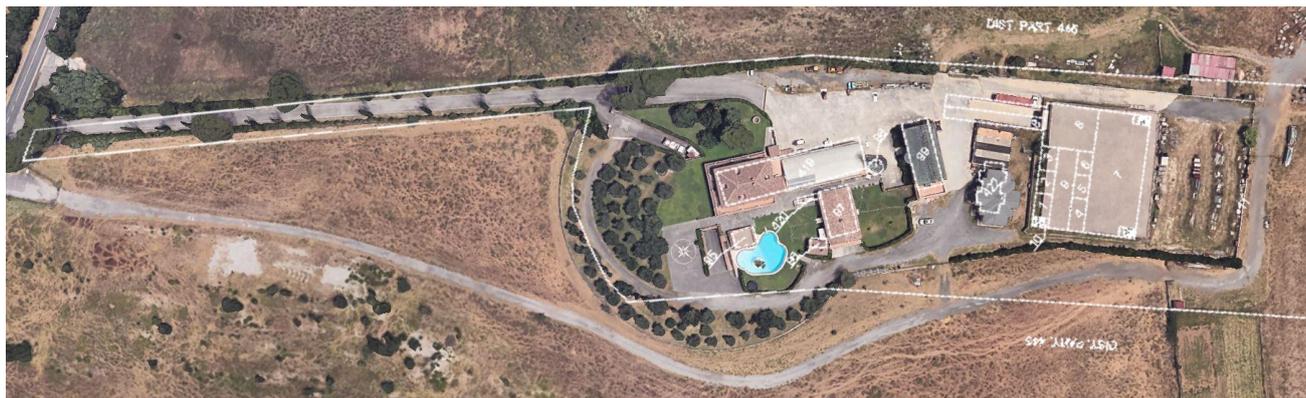
Sussiste corrispondenza tra lo stato dei luoghi e la planimetria catastale, ad eccezione di una porzione di confine: precisamente percorso il tratto di strada da via di Lunghezza si raggiunge la porzione più curva la quale è più ampia rispetto al confine della particella stessa. C'è quindi uno sconfinamento sulla particella 445, determinato da un confine materializzato, verificato ma non misurato (per una verifica puntuale è necessario un rilievo topografico specifico).

Dalla sovrapposizione del catastale (in bianco sull'immagine) è visibile la porzione alberata che occupa la particella 445. Tale sconfinamento è quantificato in circa 1320,00 mq.

È visibile inoltre che il confine della porzione adibita a residenze/uffici/aree comuni/deposito/ecc. ha estensione minore rispetto all'intero sviluppo della particella, questo aspetto è visibile nell'elaborato stato dei luoghi – allegato n.6 – in cui è tratteggiato l'andamento dei confini visionati durante il sopralluogo (non misurati ma visionati). Sono quindi presenti confini interni parziali funzionali a delimitare porzioni minori, passaggi, scale e rampe.

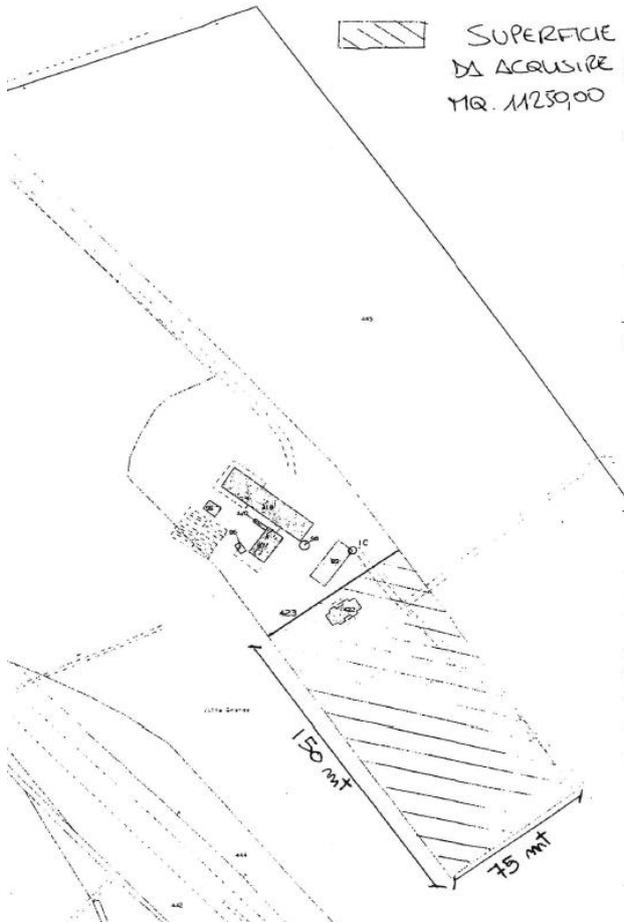
risulta che le opere abusive siano acquisite gratuitamente da Roma Capitale unitamente al terreno costituente l'area di sedime su cui le opere insistono e quella circostante per mq 11250 come rappresentato. **Una porzione della part. 423 su cui sorgono i beni oggetto di perizia risulta acquisita da Roma Capitale e distinta al nuovo catasto terreni al foglio 667 part. 442.**

Si specifica che rispetto a quanto indicato sullo stralcio riportato, la superficie indicata sulla visura catastale della part. 442 non è di 11.250,00 mq ma di 16.348,00 mq.
