Tribunale di BERGAMO
SEZIONE LIQUIDAZIONI GIUDIZIALI

n. 82/2023

**RAPPORTO DI VALUTAZIONE
BENI IMMOBILI IN MADONE (BG) E
CHIGNOLO D'ISOLA (BG)**

Esperto alla stima: **Geom. Roberta Micheli**

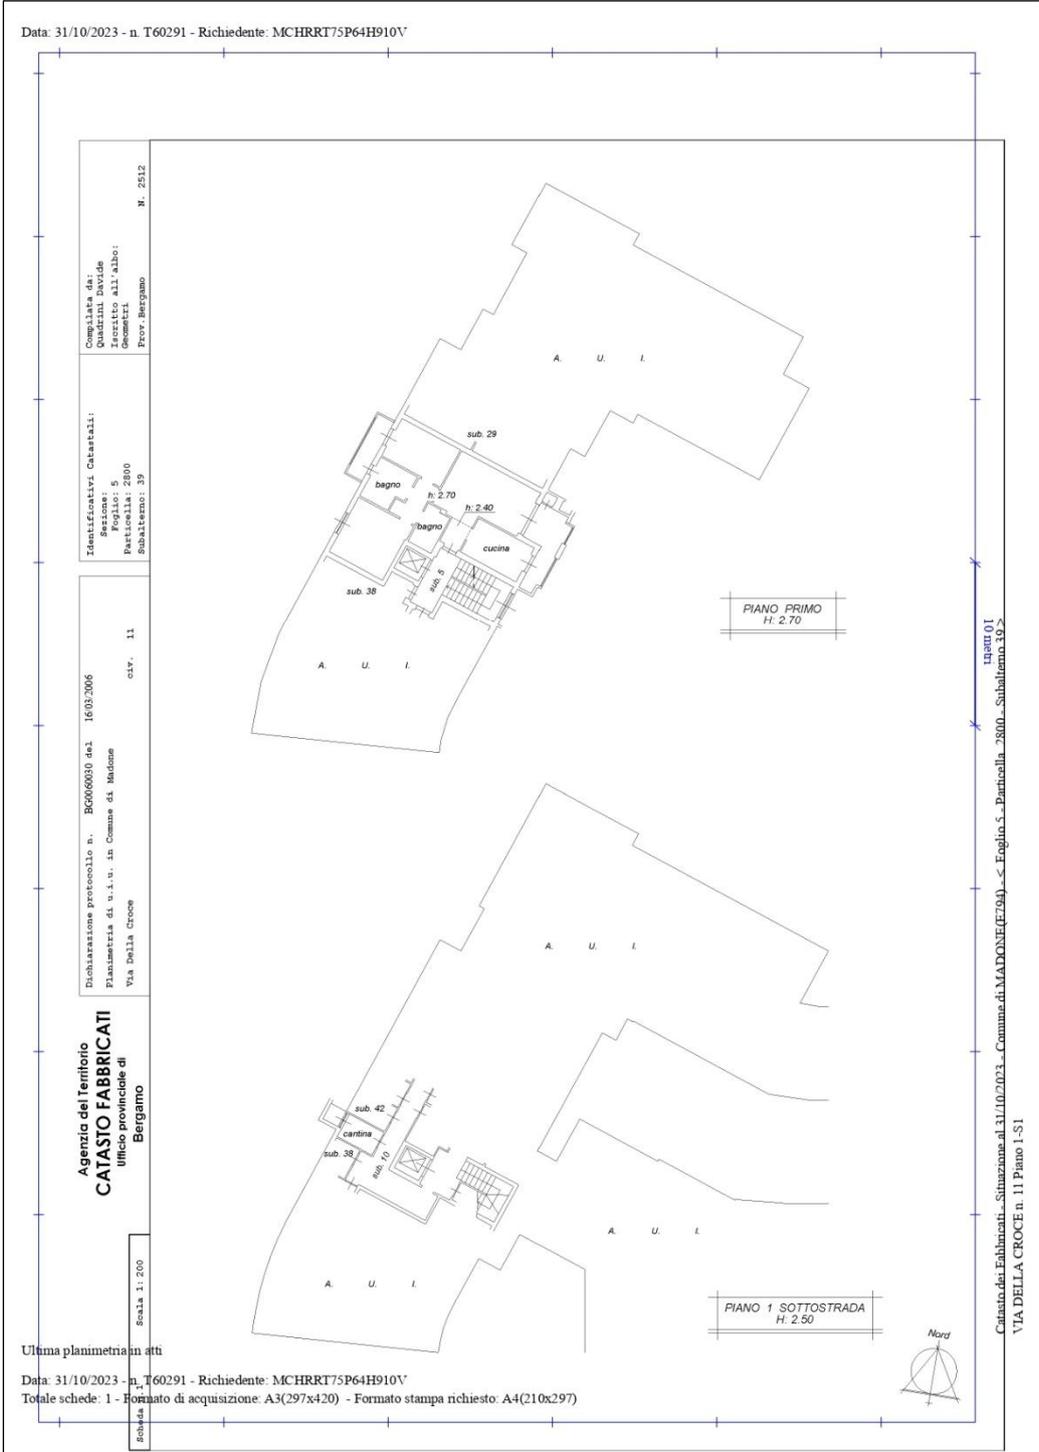
SCHEDA CATASTALE – FOGLIO 5 MAPPALE 2800 SUB. 39

Lo stato attuale dell'appartamento, della cantina e del box è correttamente rappresentato sulle planimetrie catastali presenti in Banca dati dell'Agenzia delle Entrate Sez. Territorio di Bergamo.

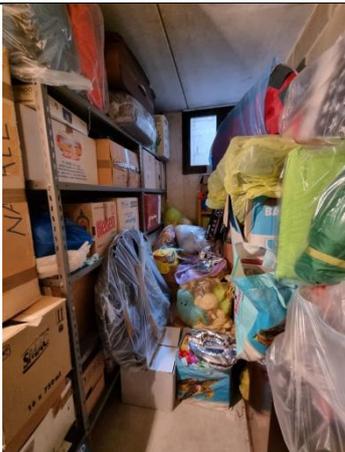
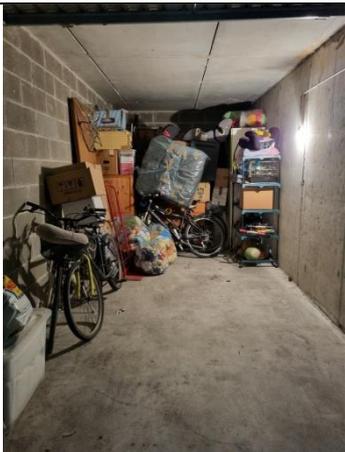
Trattasi di appartamento posto al piano primo di fabbricato, dotato di ascensore, a carattere misto, con cantina e autorimessa poste al piano primo sottostrada. L'U.I. principale è composta da: ingresso, cucina, soggiorno, disimpegno, due bagni, due camere da letto e due balconi. L'unità abitativa è termoautonoma con caldaia posta esternamente in apposito vano ed è dotata di sistema di condizionamento con unità di trattamento posizionata sul balcone. Gli infissi sono in legno con vetrocamera, con tapparelle. La pavimentazione dei locali è in gres porcellanato/ceramica così come il rivestimento dei bagni. La cantina posta al piano interrato è dotata di impianto elettrico ed è pavimentata in battuto di cemento. Il box è dotato di impianto elettrico e impianto idrico, è pavimentato in battuto di cemento e dotato di basculante ad apertura manuale.

<p>La cantina</p>	<p>Il box</p>

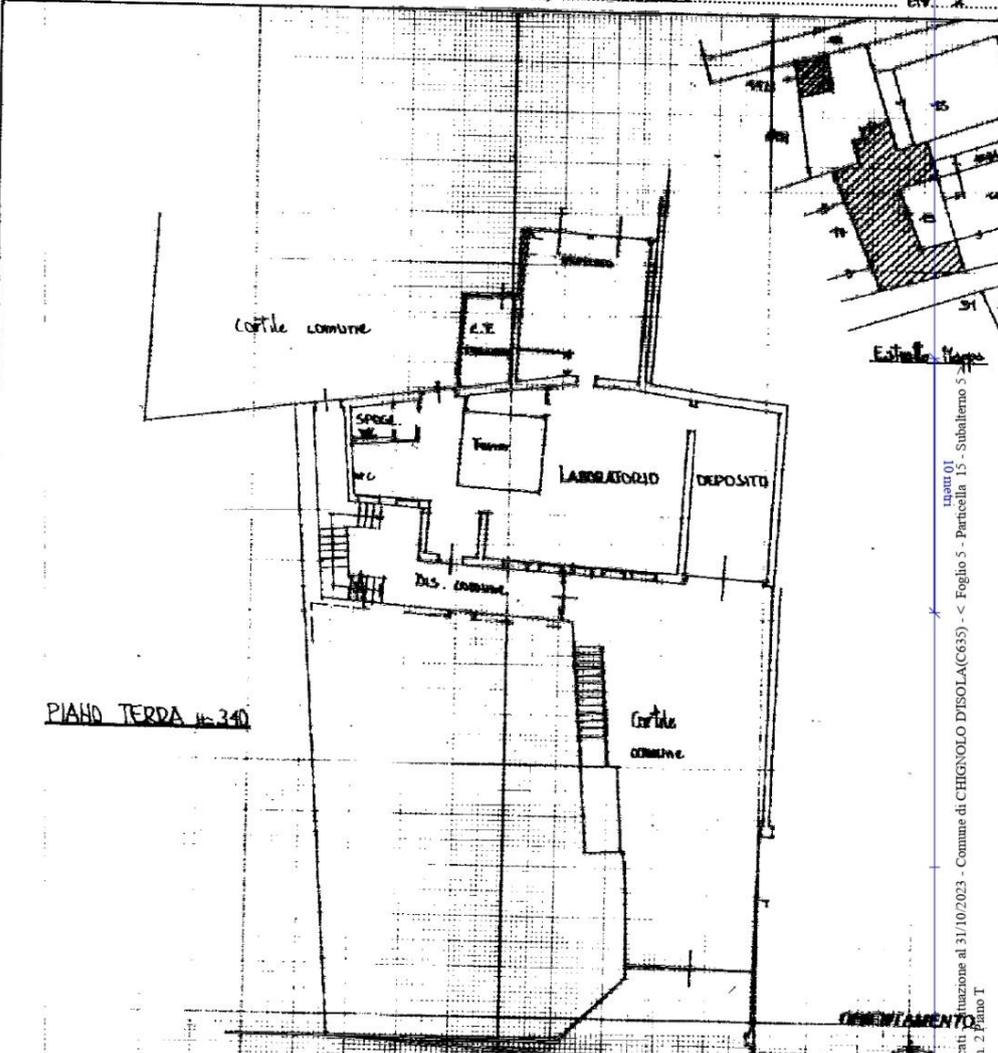
SCHEDA CATASTALE - FOGLIO 5 MAPPALE 15 SUB. 5

Lo stato attuale dell'unità immobiliare mapp. 15/5 non è correttamente rappresentato sulla planimetria catastale presente in Banca dati dell'Agenzia delle Entrate Sez. Territorio di Bergamo (per le ragioni indicate al successivo paragrafo 3.4).

- il locale spogliatoio risulta essere più grande mentre è stato ridotto il locale wc;
- deve essere stralciato dalla scheda il box (cat. C/6), erroneamente indicato come deposito, e deve essere rifatta la scheda del laboratorio.

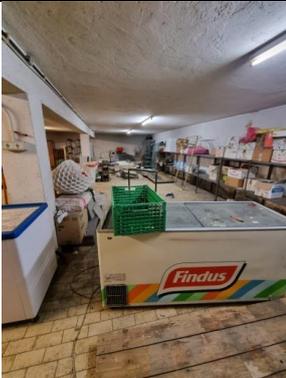
Trattasi di negozio con vetrine ed ingresso posti su Via Roncalli e magazzino al piano interrato, collegati da due scale e da un impianto montacarichi. Un secondo ingresso alla proprietà è posizionato su Via IV Novembre e permette di raggiungere il cortile comune posto a nord. Si tratta di un generoso open space con due pilastri di natura strutturale (si veda la documentazione fotografica). Il locale commerciale veniva scaldato/raffrescato con aerotermini posti a soffitto (di cui non si garantisce il funzionamento). La pavimentazione, sia del locale al piano interrato che a piano terra, è in piastrelle in ceramica, in mediocre stato di manutenzione e conservazione. Le finiture sono mediocri e i locali sono stati considerati come da sottoporre a manutenzione ordinaria.

Il magazzino al piano interrato	Il laboratorio

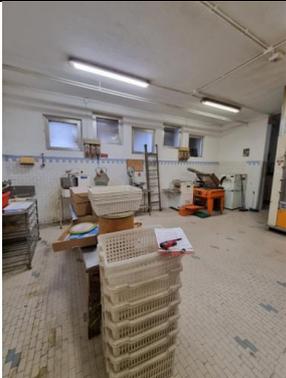
Il laboratorio è composto da: ingresso, locale spogliatoio e bagno, locale laboratorio con cella di lievitazione, un locale deposito ed un box. Un secondo ingresso alla proprietà è posizionato su Via IV Novembre e permette di raggiungere il cortile comune posto a nord. I locali non sono riscaldati e sono dotati di impianti elettrico e idrico. Le finiture sono mediocri e i locali sono stati considerati come da sottoporre a manutenzione ordinaria. Si segnala la presenza di un serbatoio di gasolio interrato, posto in posizione centrale del cortile comune lato sud, della capacità di Lt. 8.000, a servizio del forno posto nel laboratorio.
