Tribunale di Bergamo

PROCEDURA DI ESECUZIONE IMMOBILIARE
N° Gen. Rep. 201/2023

PERIZIA DI STIMA

Beni in Seriate (BG)
Località/Frazione
VIA CESARE BATTISTI, 34

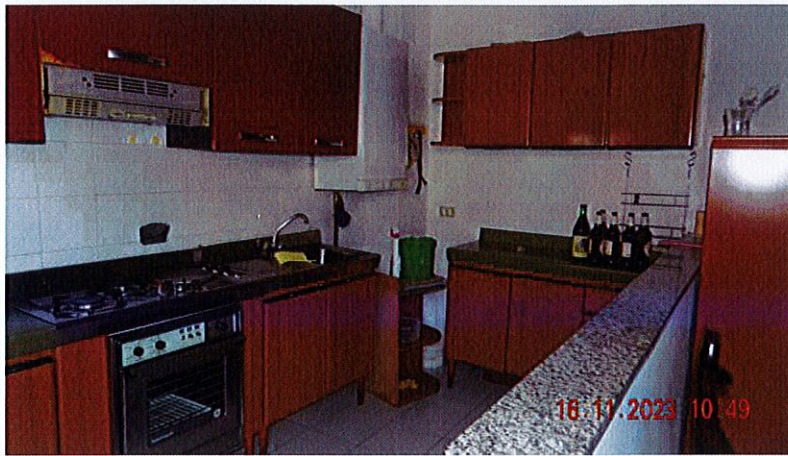
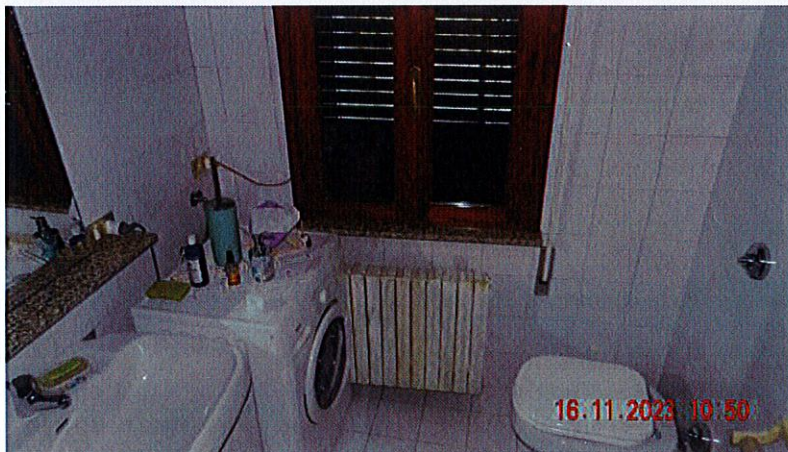
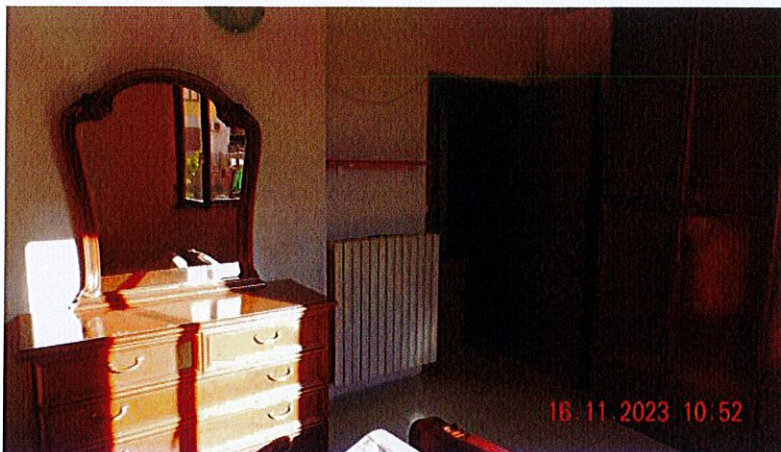
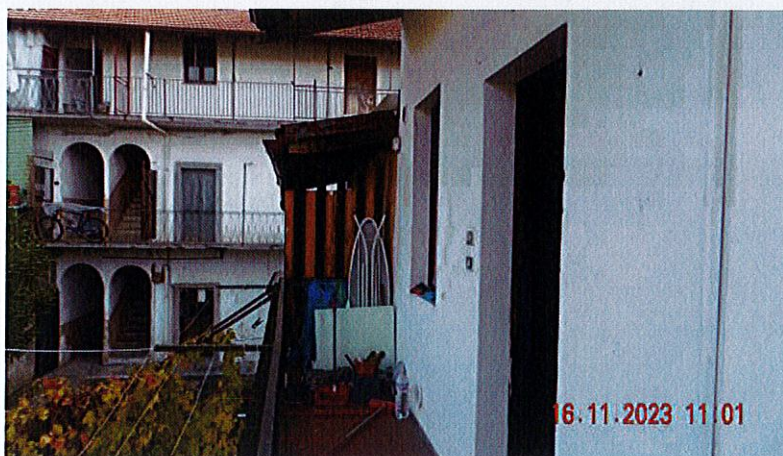
Stato di manutenzione generale: scarso

Condizioni generali dell'immobile: Le condizioni generali degli immobili si presentano in uno stato scarso o comunque appena sufficiente di manutenzione. L'immobile è stato ristrutturato negli anni 1990 ed i lavori hanno interessato sia il tetto (1988) che i locali dell'unità immobiliare (1990). Attualmente l'immobile non è abitato e si presenta in scarso stato di conservazione, in particolare modo per gli infissi interni ed esterni. Le pareti perimetrali sono prive di isolamento termico. Anche gli impianti mostrano la loro vetustà.
