Tribunale di Bergamo

PROCEDURA DI ESECUZIONE IMMOBILIARE
N° Gen. Rep. 489/2023

PERIZIA DI STIMA

Beni in **Cisano Bergamasco (BG)**Località/Frazione
via Trento, 10**INDICE****Lotto: 001**

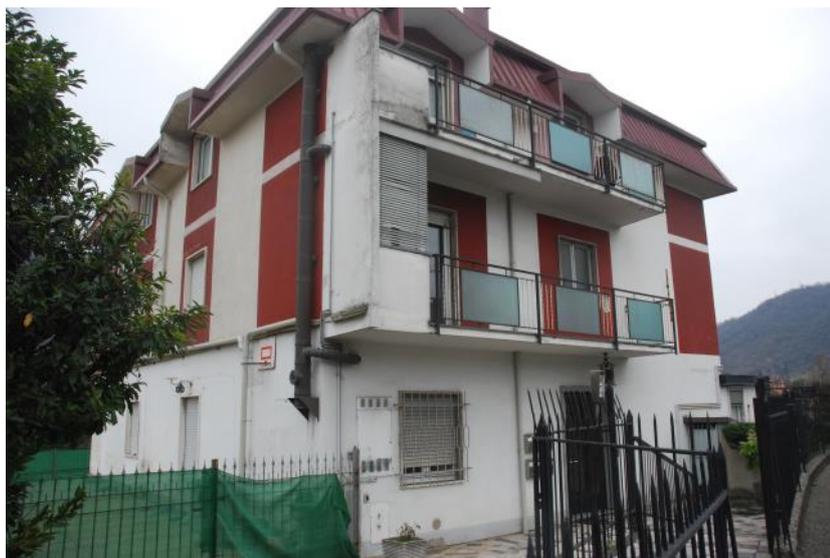
Le unità immobiliari sottoposte a pignoramento, ossia l'appartamento e la cantina, sono situate in via Trento n.10 a Cisano Bergamasco. L'edificio in cui è posto l'appartamento è strutturato su tre piani fuori terra ed uno interrato che non è accessibile dal condominio stesso ma ha accesso da via Sonna. In edificio separato in parte interrato con accesso dal cortile interno sono poste alcune cantine. La costruzione segue una tecnologia tradizionale, con facciate esterne prevalentemente rifinite con intonaco colorato e tetto a falde, con finitura in lamiera preverniciata.

Fronte su via Trento

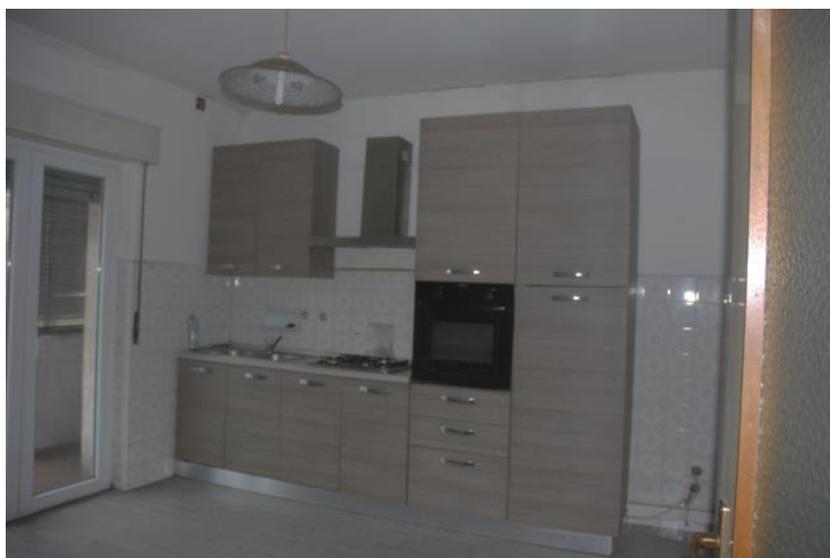
Le pareti interne dell'appartamento sono state intonacate e tinteggiate, ad eccezione di quelle del bagno e della cucina, rivestite in ceramica. I pavimenti in piastrelle di graniglia coprono l'intero appartamento ad eccezione della cucina e del bagno dove troviamo piastrelle in ceramica. Gli infissi esterni sono in PVC con vetro doppio e tapparelle oscuranti in PVC, ad eccezione del soggiorno e della camera da letto ad esso adiacente, dove sono in legno con vetro singolo. La porta d'ingresso è in legno di sicurezza, mentre le porte interne sono in legno con inserti in vetro.

Cucina

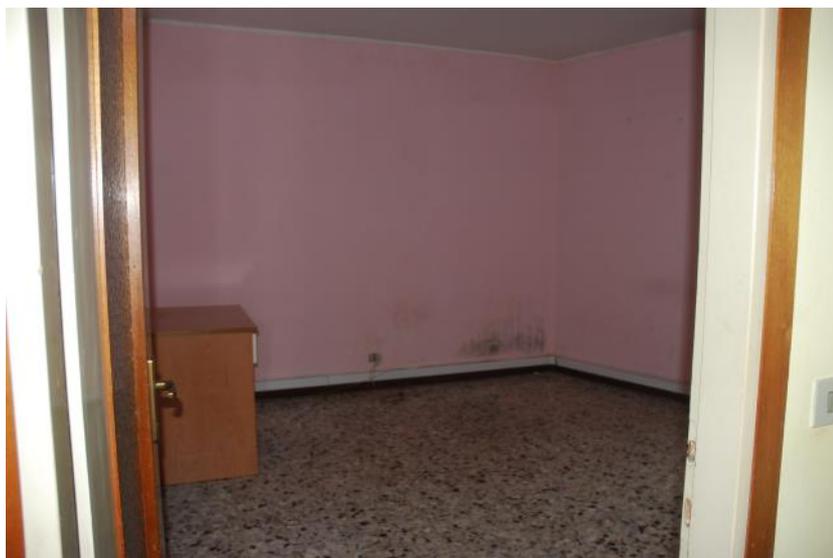
Camera

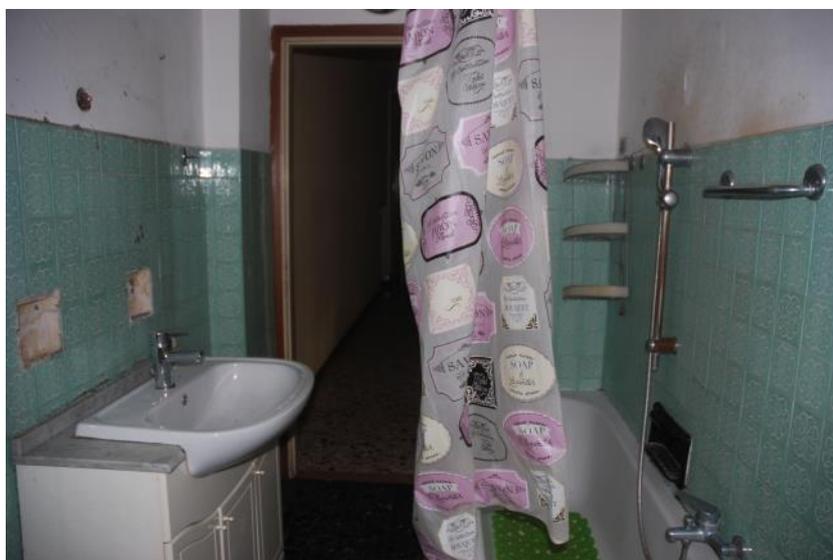
Bagno

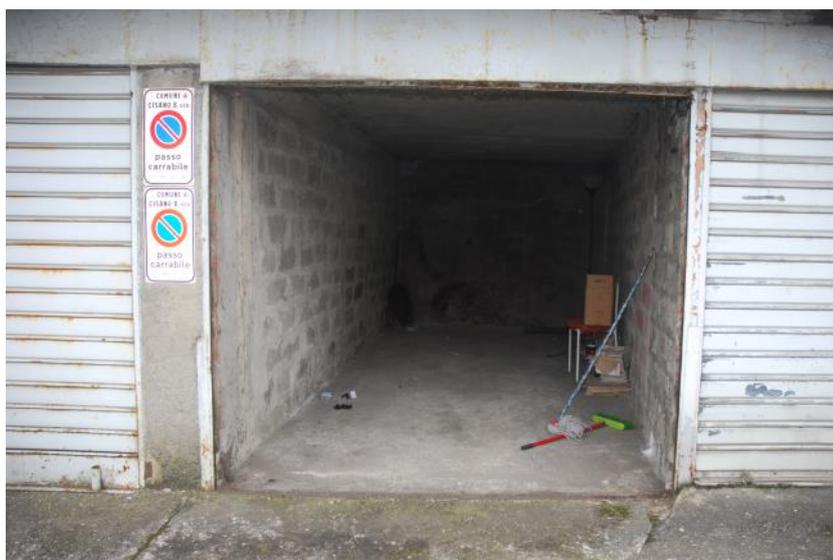
Autorimessa

Appartamento, cantina, autorimessa 1. Autorimessa	Posto al piano seminterrato Sviluppa una superficie complessiva di 12,00 mq Valore a corpo: € 10000 Note: L'autorimessa di 12,00 mq, collocata in un edificio separato parzialmente interrato, è accessibile da via Sonna. E' provvista di basculante in metallo e ha pareti in blocchi di cemento e pavimento in cls (ALLEGATO 4: documentazione fotografica).
--	---
