Tribunale di Bergamo

PROCEDURA DI ESECUZIONE IMMOBILIARE
N° Gen. Rep. 362/2023

PERIZIA DI STIMA

Beni in **Osio Sotto (BG)**
Località/Frazione
Corso Vittorio Veneto, 68/E

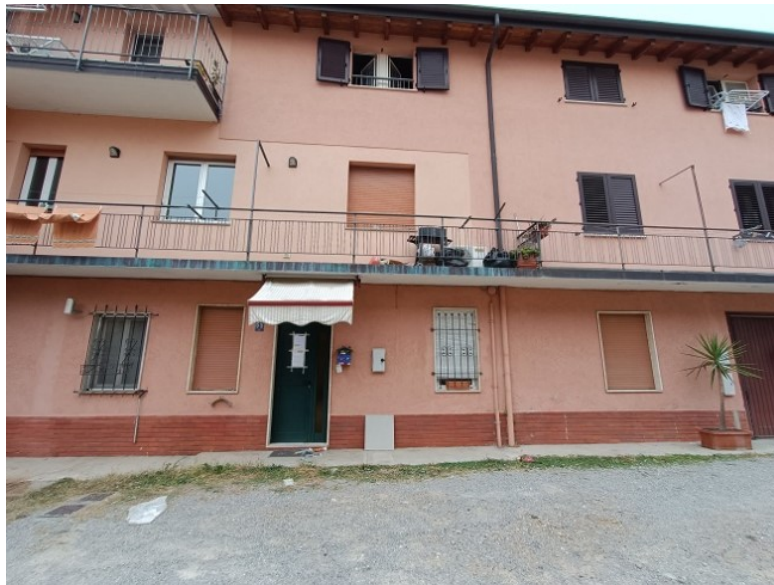
Condizioni generali dell'immobile: L'immobile in generale ha i prospetti in condizioni discrete e si presenta come un fabbricato che è stato oggetto di opere di manutenzione.

Prospetto ingresso

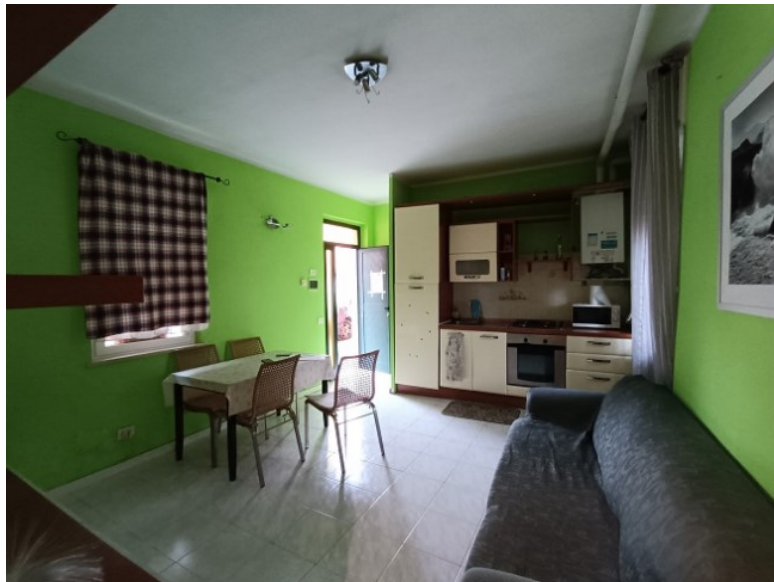
Il soggiorno ha il doppio affaccio e la parete confinante con il bagno è attrezzata con la zona cottura e in un pensile si trova la caldaia.

Soggiorno

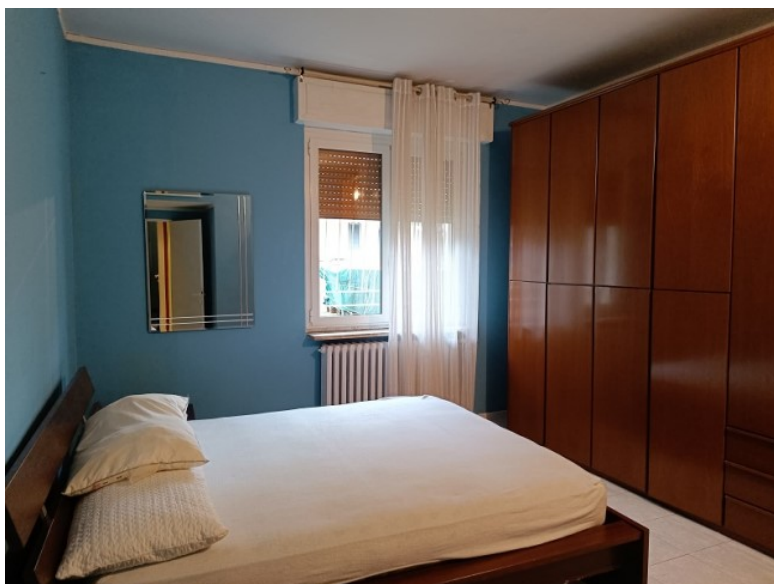
La camera a sinistra è quella più grande, ha una forma regolare e al suo interno è stata ricavata una cabina armadio con una controparete che si allinea al ribassamento contenitivo realizzato sopra allo spazio di ingresso della camera. Di fronte alla porta della camera 1 c'è quella della camera 2.

Camera matrimoniale

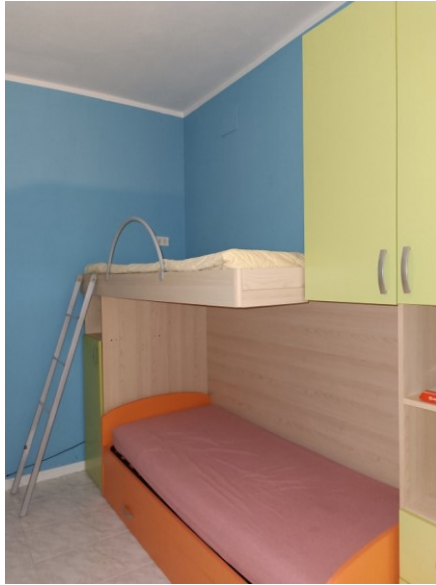
Camera singola

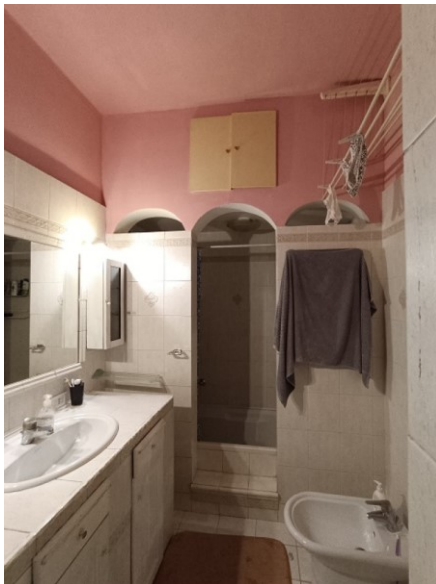
Il bagno è arredato con lavabo, bidet, water, attacco lavatrice e vasca da bagno in nicchia. Il bagno è piastrellato in ceramica bianca, fino a circa 2,20m.

Bagno
