Tribunale di Bergamo

PROCEDURA DI ESECUZIONE IMMOBILIARE
N° Gen. Rep. 336/2023

PERIZIA DI STIMA

Beni in **Suisio (BG)**
Località/Frazione
Via Santi Nazario e Celso n.5

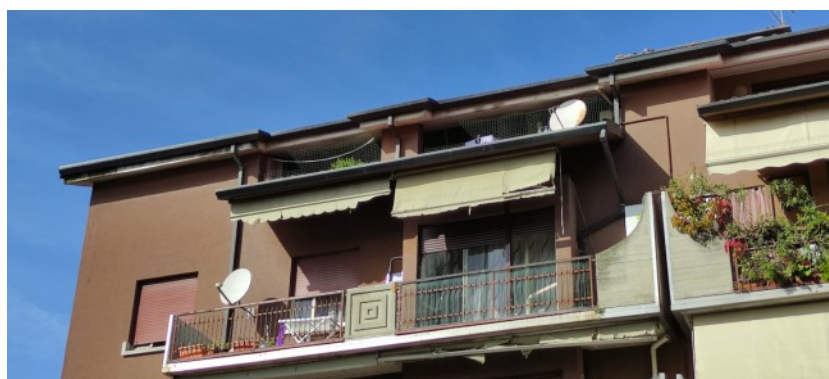
Esterno

Appartamento con cantina e garage situato al quarto piano (Foto da 1 a 4) in Via Santi Nazario e Celso n.5 a Suisio (BG). L'appartamento è composto da soggiorno (Foto da 7 a 9), zona pranzo (Foto 10), cucina (Foto 11 e 12), bagno (Foto 13 e 14), camera da letto (Foto 17 e 18),

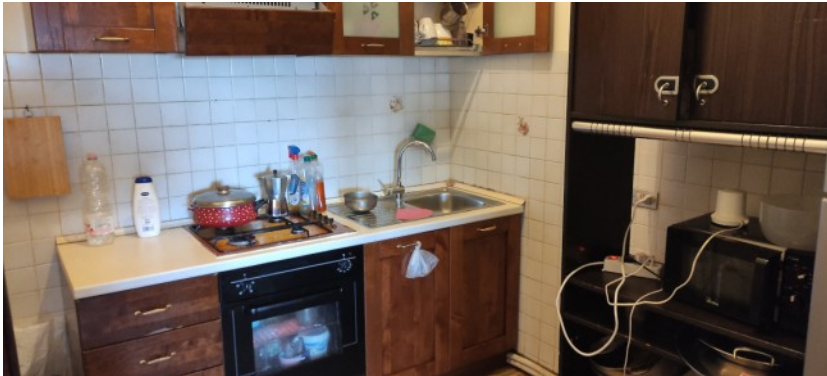
Cucina

camera matrimoniale (Foto 20 e 22) e terrazzo (Foto 24). L'intero appartamento presenta problemi relativi a ponti termici presenti nell'intradosso della copertura (Foto 15, 16, 19, 21). La cucina è stata ampliata con pareti in legno e presenta canalizzazioni esterne per il passaggio della corrente elettrica (Foto 12). Nel terrazzo è presente un vano aperto in un secondo momento (prima era un cavedio). La cantina (Foto 25 e 26) e il garage (Foto 27 e 28) sono raggiungibili tramite l'androne (Foto 5) e l'area comune. Quest'ultima è raggiungibile anche tramite un ingresso con cancello da Via Alcide De Gasperi (Foto 6). Gli infissi dell'appartamento hanno vetro singolo (Foto 29).
