RELAZIONE DI STIMA

Foglio 3 particella 1323 sub. 7-11-18

Tecnico Relatore: arch. Michele D'Alessandro

Ubicazione: Via Ferrovia dello Stato 141

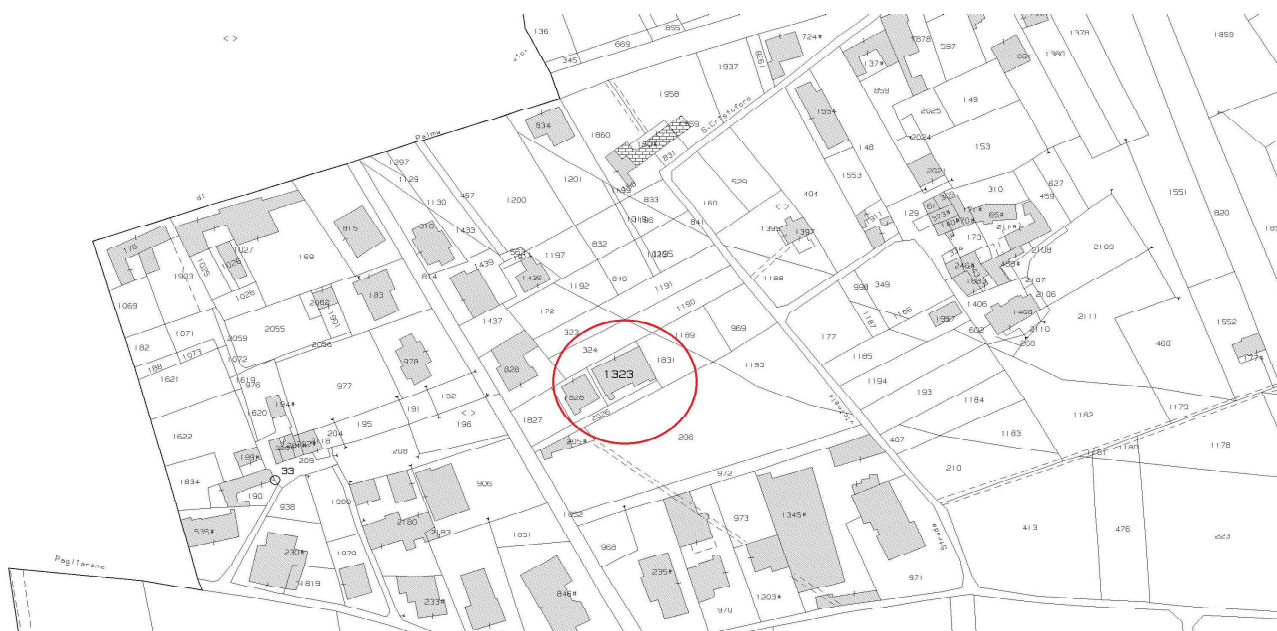
Foto 2 – Immagine catastale
