PROCEDURA DI ESECUZIONE IMMOBILIARE
N° Gen. Rep. 430/2022

PERIZIA DI STIMA

Beni in **Sedrina (BG)**
Località/Frazione
VIA PRATOMANO 15

Lotto: 001 - IMMOBILE RESIDENZIALE

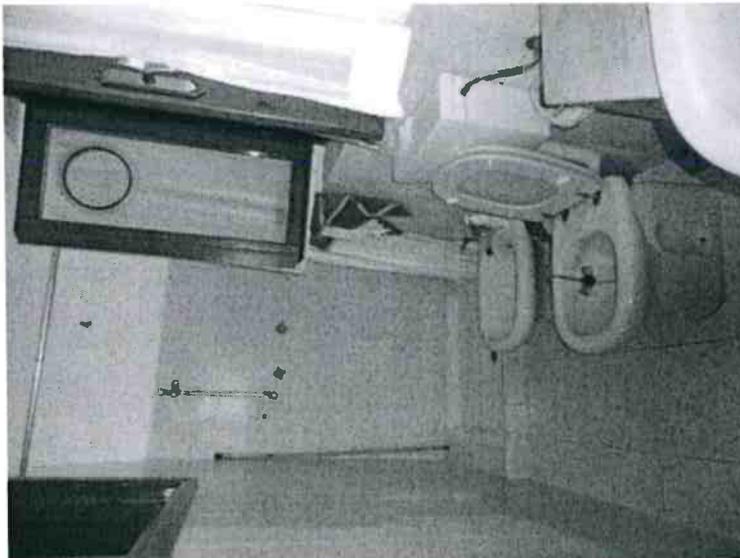
Un bagno completo di doccia, wc, bidet, lavabo. L'altro bagno, senza aeroilluminazione diretta (realizzato senza titolo), composto da doccia wc e lavabo.

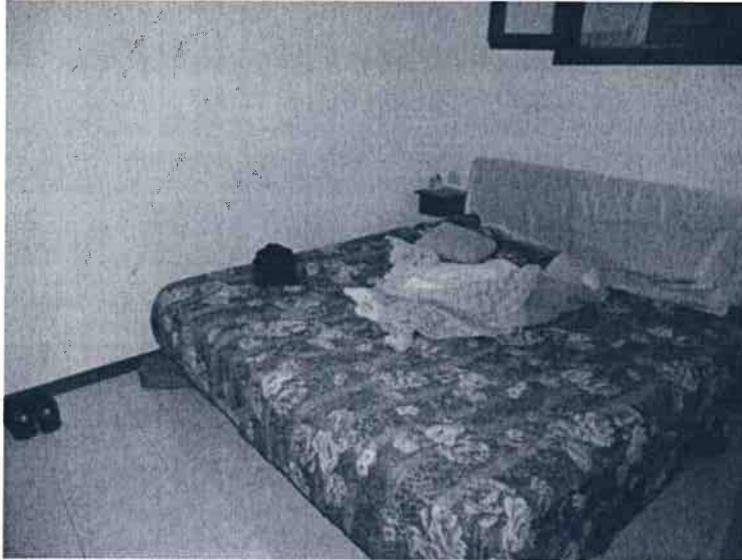
- camera da letto senza aeroilluminazione diretta.
- assenza di privacy nel godimento degli spazi, in quanto per passare da un locale all'altro è necessario attraversare il disimpegno comune.

- demolizione della tettoia - demolizione ricovero attrezzi
- modifica della destinazione della camera da letto in ripostiglio con chiusura della finestra aperta sul bagno. Tale modifica comporta l'eliminazione della camera da letto (possibilità di trasformare la cucina in camera ed utilizzare il soggiorno già destinato attualmente a cucina)
- il bagno realizzato al posto del disimpegno, attualmente cieco, sarebbe opportuno spostarlo verso il muro perimetrale per consentire di avere una aerilluminazione naturale sfruttando l'apertura esistente.
- i locali con la volta a botte, rappresentano elementi architettonici originali e come tali vanno mantenuti.

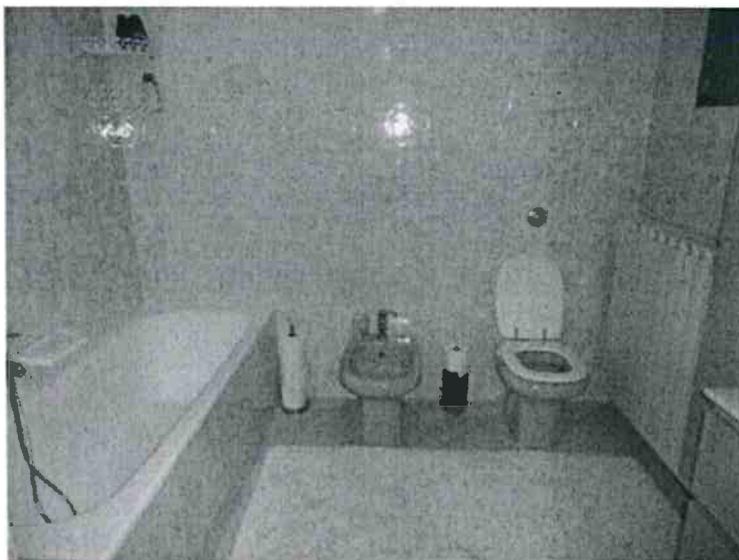
Un bagno CIECO completo di vasca e doccia, wc, bidet, lavabo. Essendo il bagno principale, il R.L.I. non consente che sia privo di aeraoilluminazione diretta e naturale.

- parziale demolizione della parete del bagno per consentire di avere una aeroilluminazione naturale
- modifica posizione bagno per consentire aeroilluminazione naturale e conseguente spostamento impianto Caldaia (compreso attacchi - collegamento gas - canna fumaria). E' possibile valutare altre opzioni a discrezione del tecnico progettista
- corretta indicazione delle destinazioni dei locali abitativi come da stato rilevato.

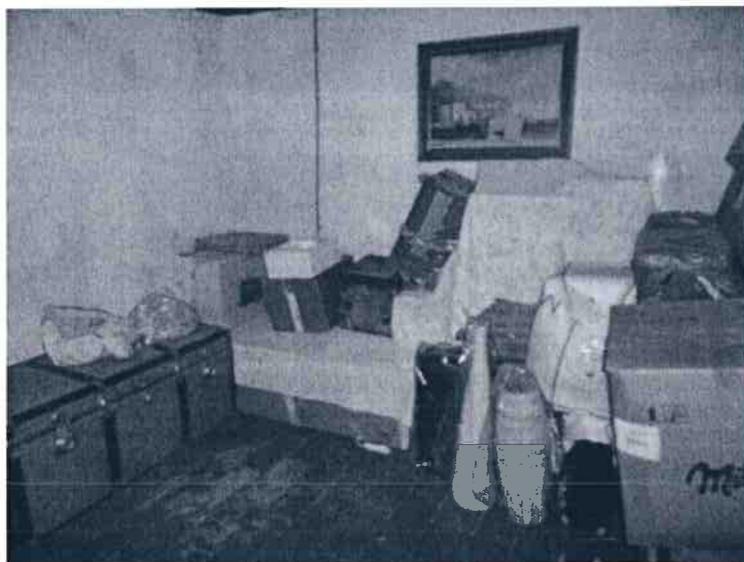
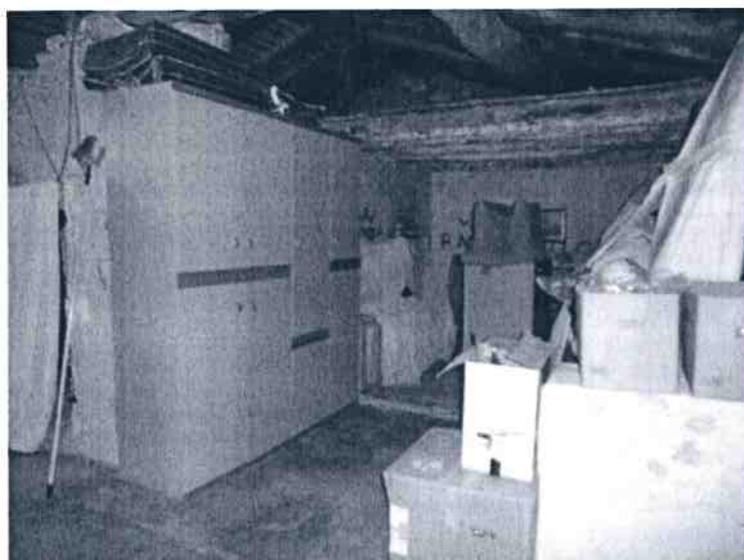
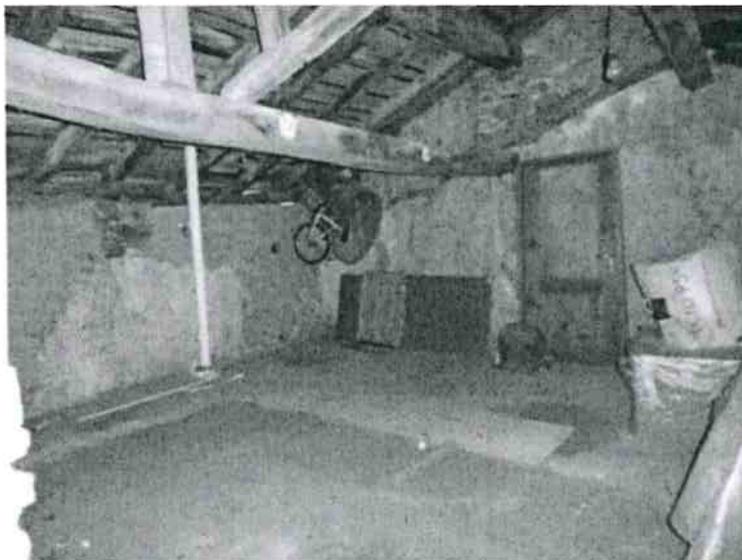
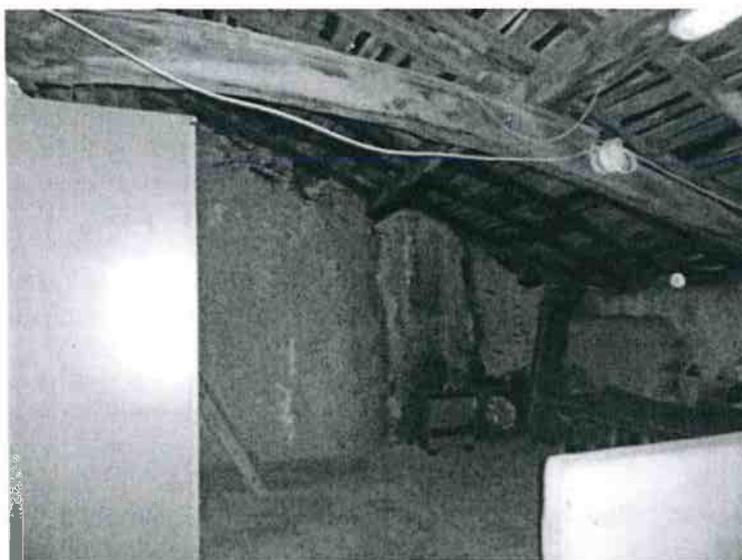
Condizioni generali dell'immobile: Il subalterno 4 attualmente è destinato ad uso magazzino e ripostiglio. Si presenta al rustico ed è presente solo uno spartano impianto elettrico per consentire l'illuminazione del piano.

Sono presenti pareti a delimitazione dei locali. Analizzando l'impianto planimetrico generale del fabbricato si ritiene che le murature facciano parte dell'impianto originale.

E' presente anche un balcone al quale si accede attraverso due porte finestre.
