# Tribunale di Bergamo

**PROCEDURA DI ESECUZIONE IMMOBILIARE**  
**N° Gen. Rep. 74/2024**

## PERIZIA DI STIMA

Beni in **Credaro (BG)**  
Località/Frazione  
via Don Luigi Monti n.6

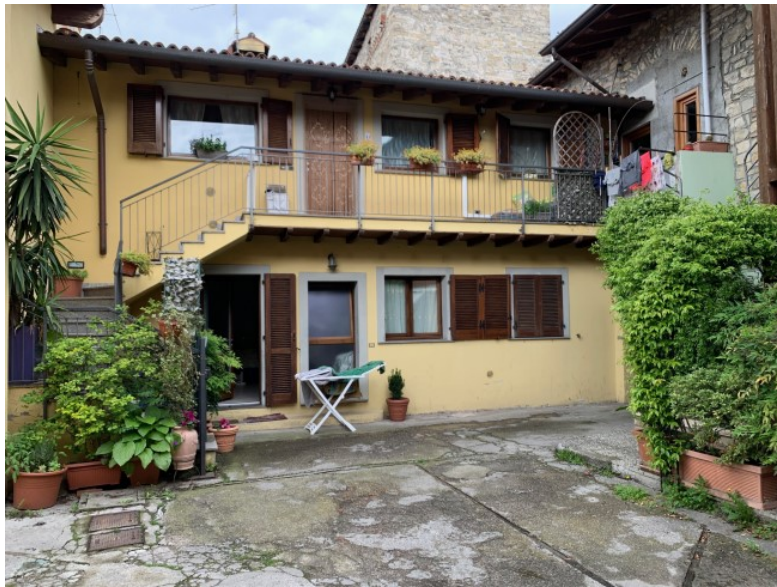
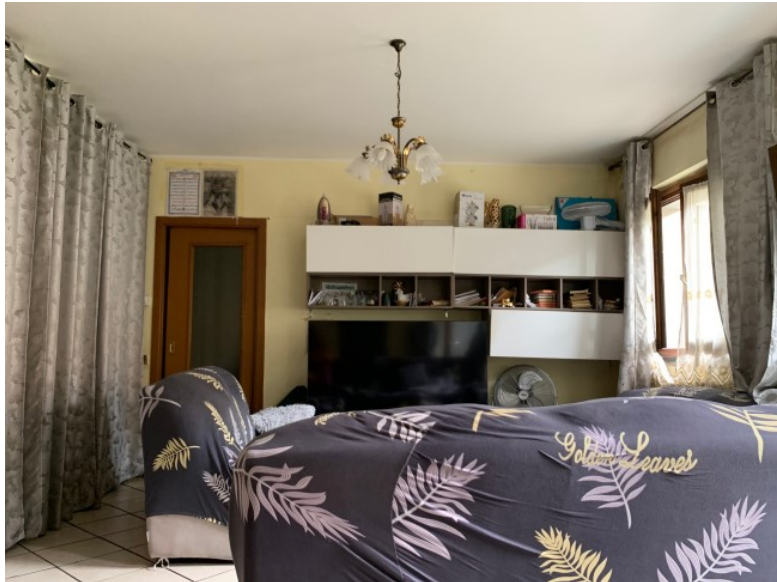
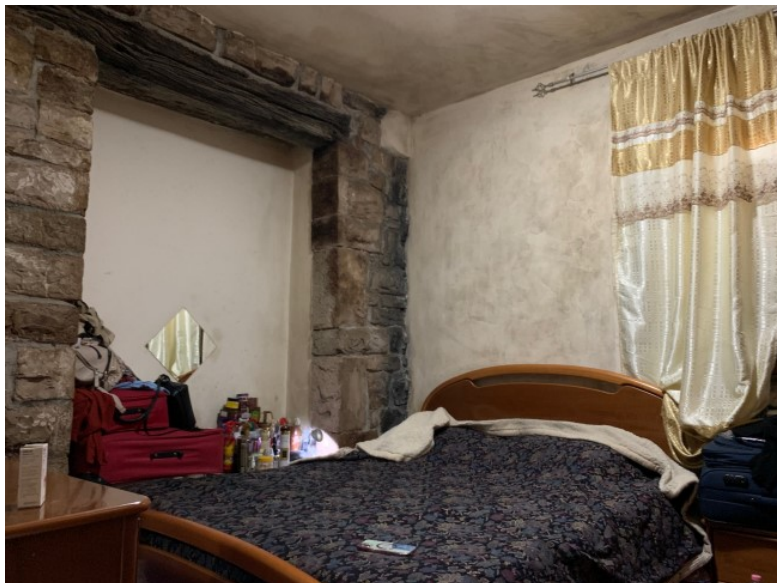
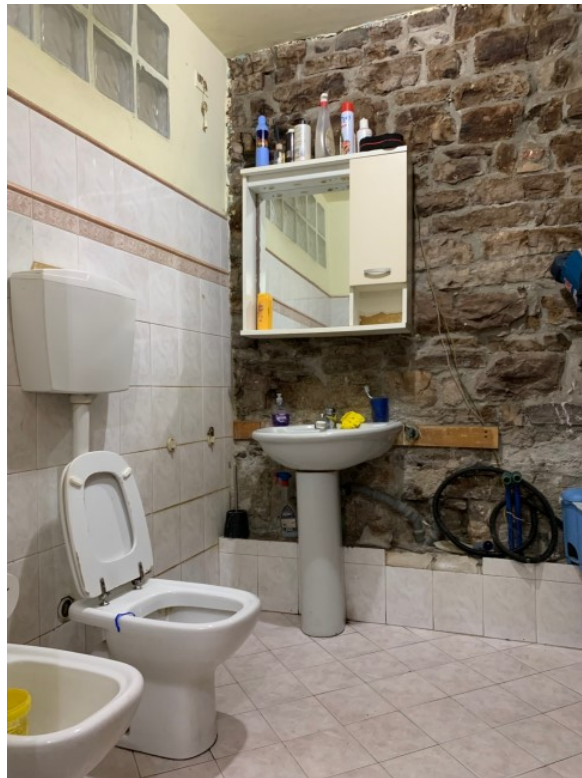
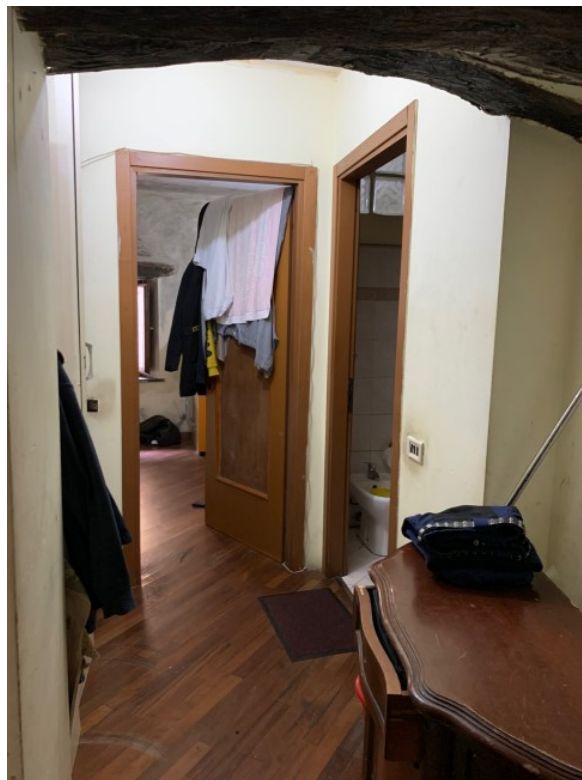
**Stato di manutenzione generale:** sufficiente

**Condizioni generali dell'immobile:** Esternamente è tenuto in buone condizioni mentre internamente necessita di manutenzione.

<i>Termico</i>	tipologia: <b>autonomo</b> alimentazione: <b>metano</b> diffusori: <b>termosifoni in alluminio</b> condizioni: <b>da ristrutturare</b> Note: non è stata trovata l'abitabilità con le certificazioni

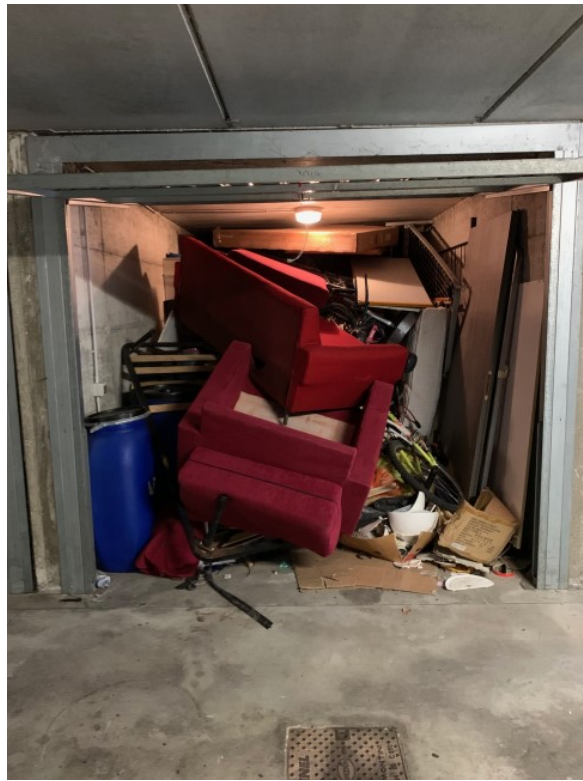
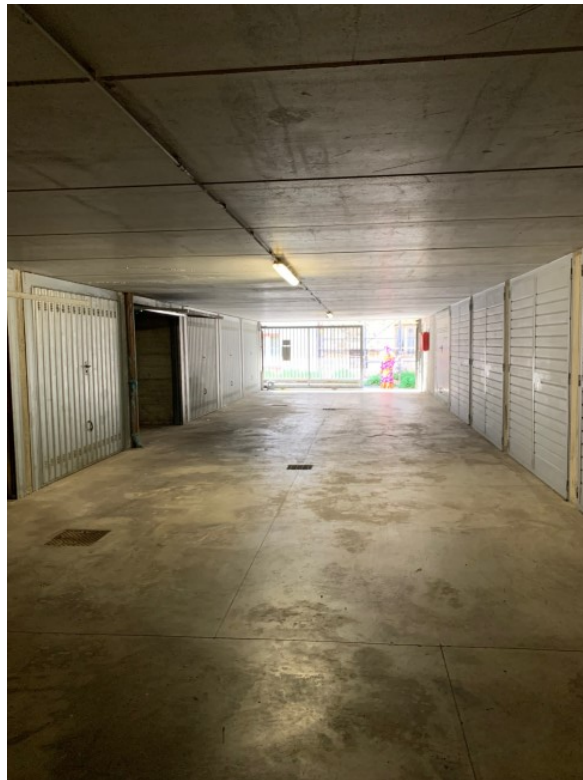
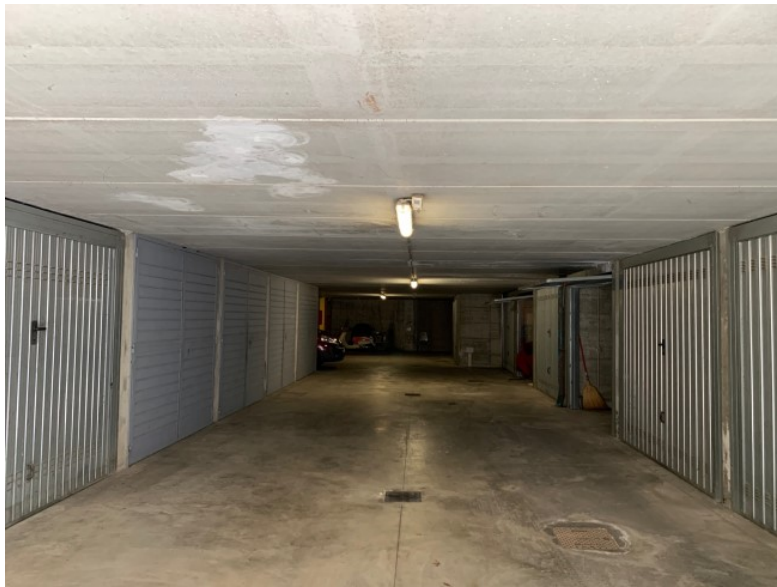
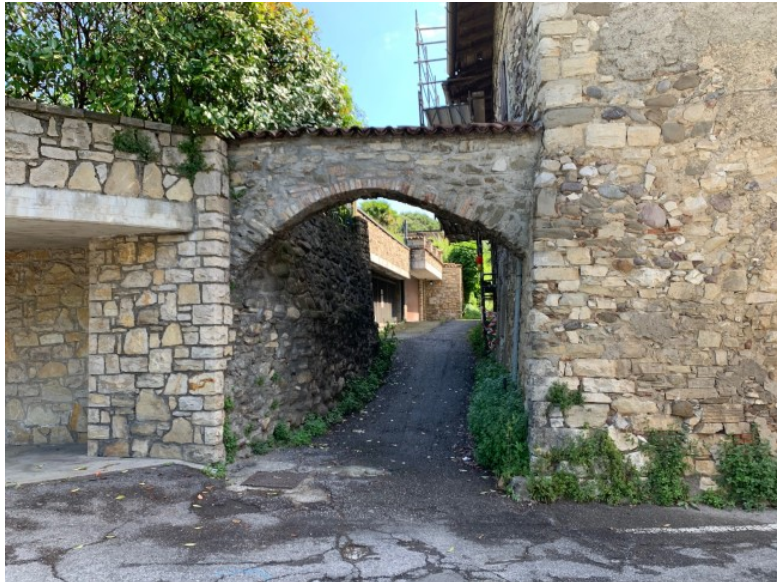
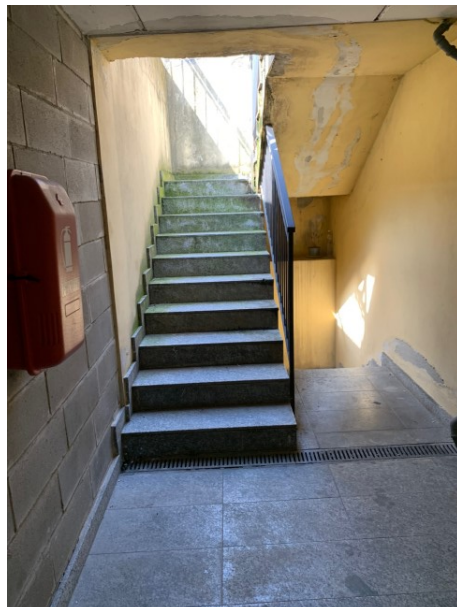
Autorimessa collocata al secondo livello interrato non raggiungibile in auto direttamente dal cortile interno ma attraverso la via Luigi Cadorna. Dal piano terra è possibile raggiungere il livello interrato tramite apposita scala.

All'ingresso del corsello è posto un cancello scorrevole motorizzato che chiude l'accesso alle autorimesse.

L'autorimessa è realizzata in c.a. ogni box è chiuso con basculante ed è stato installato l'impianto elettrico.

**Condizioni generali dell'immobile:** Buone, non è stato possibile accedere al box perchè pieno di materiale
