# Tribunale di Bergamo

PROCEDURA DI ESECUZIONE IMMOBILIARE  
N° Gen. Rep. 709/2022

## PERIZIA DI STIMA

Beni in **Chiuduno (BG)**  
Località/Frazione  
Via Aldo Moro 2

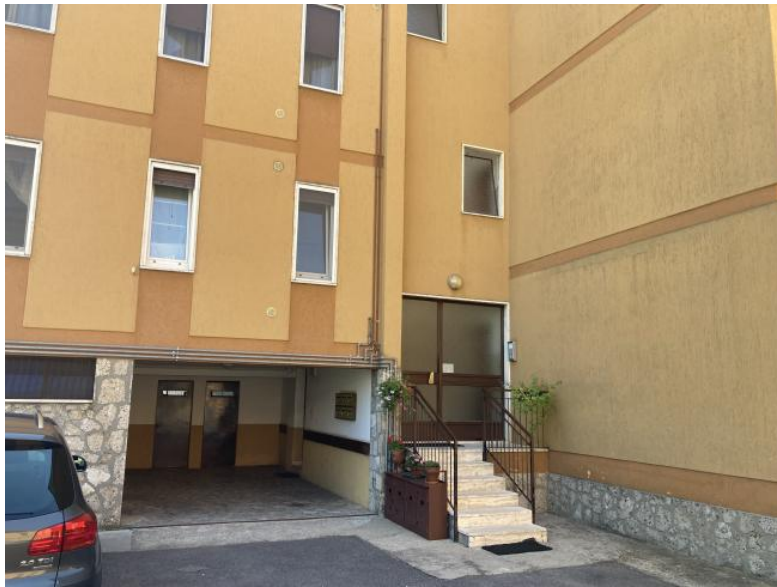
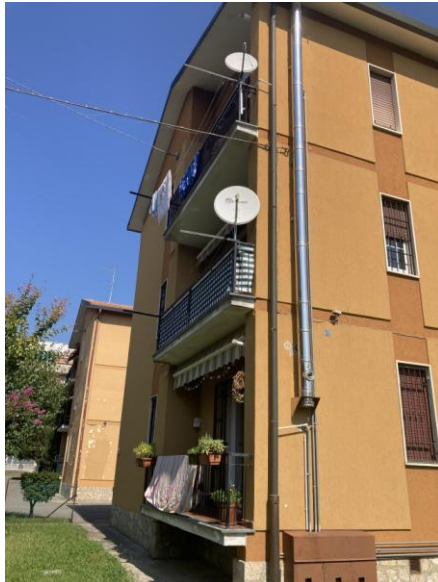
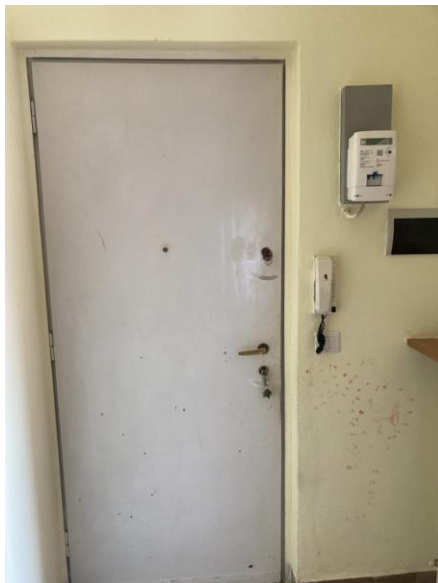
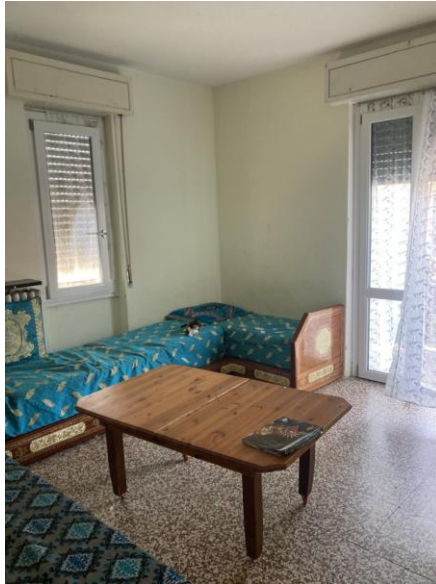
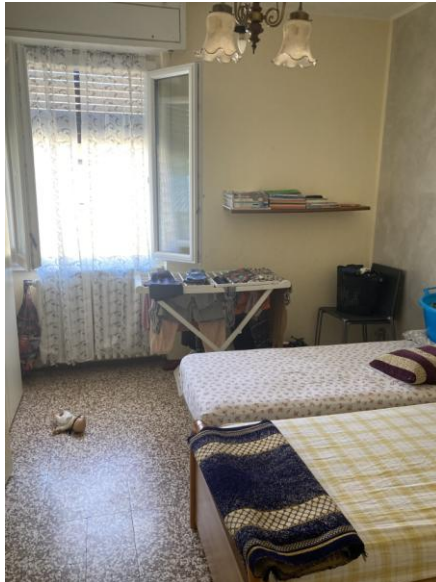
**Stato di manutenzione generale:** mediocre

I materiali di completamento della singola unità immobiliare oggetto di valutazione risalgono al momento dell'edificazione avvenuta nell'anno 1962, non si segnalano interventi di miglioria edilizia,

Allo stato di fatto, i complementi edilizi si presentano in sufficienti condizioni; la pavimentazione dell'intera U.I. è in marmette di cemento 20\*20, la cucina con rivestimento in ceramica colore tenue 15\*15 h 1.95; il servizio igienico con pavimento in ceramica dimensioni 15\*30 cm, il rivestimento di h 1.95, sempre in ceramica cm. 15\*15. Le murature verticali a soffitto sono finite ad intonaco rustico tinte colori tenui. La serramentistica esterna estesa sull'intero sviluppo perimetrale è formata con serramenti in pvc bianchi con specchiature a vetri a doppia camera, protetti da tapparelle esterne in pvc color testa di moro; il portoncino d'ingresso no blindato è in legno tamburato rivestito all'esterno in laminato tinto noce, all'interno verniciato bianco. . Tutte le porte interne in legno tinte bianche sono con specchiature a vetro. I sanitari di corredo al servizio igienico di sufficiente qualità sono in condizioni d'uso accettabili e la verifica attuale è di buon funzionamento, opportuno un controllo con messa in pressione dell'impianto idrico.

Il riscaldamento è autonomo funzionante a gas metano ; rilascio calore con elementi scaldanti in ghisa; le prestazioni energetiche dell' U.I. viste le caratteristiche non risultano performanti.

L'impianto elettrico visivamente da controllare per l'adeguamento, è completo di frutti e placche di varie tipologie.

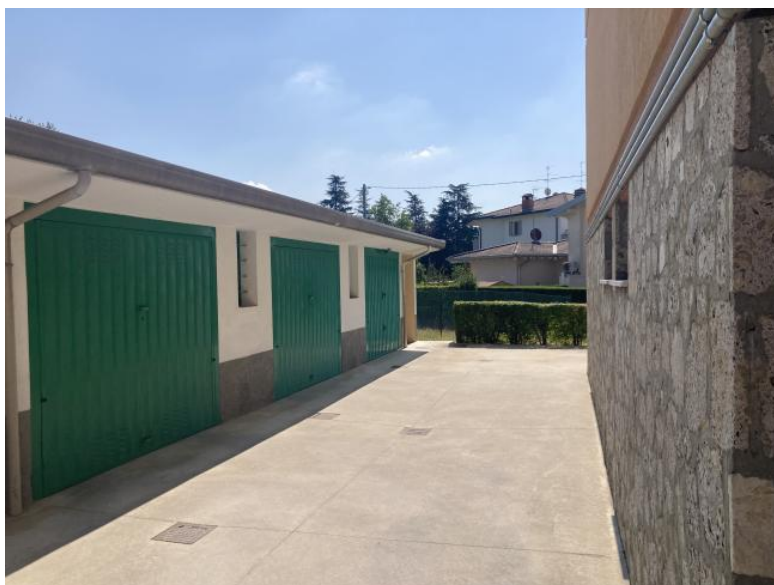
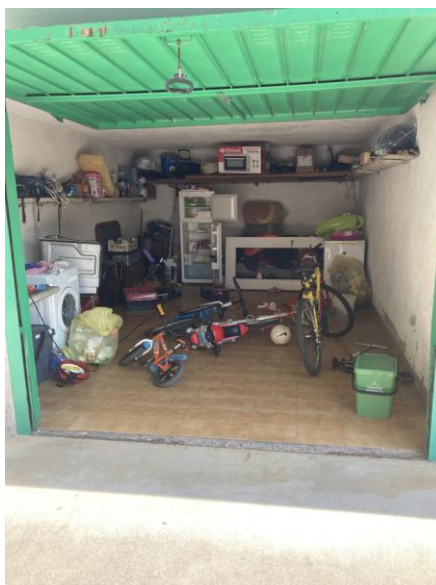
**Stato di manutenzione generale:** buono

I materiali di completamento dell'autorimessa oggetto di valutazione risalgono al momento dell'edificazione avvenuta nell'anno 1972, non si segnalano interventi di miglioria edilizia,

Allo stato di fatto, i complementi edilizi si presentano in sufficienti condizioni; la pavimentazione è in klinker beige 15\*30, murature finite ad intonaco rustico tinteggiato color bianco e basculante in lamiera di chiusura accesso box.

la struttura verticale e copertura piana è formata in c.a., la stessa copertura è impermeabilizzata con guaina bituminosa dove le acque meteoriche vengono convogliate in canale di gronda fronte accessi.
