# Tribunale di Bergamo

PROCEDURA DI ESECUZIONE IMMOBILIARE  
N° Gen. Rep. 20/2024

## PERIZIA DI STIMA

## Lotto: 001 - Appartamento al piano Primo

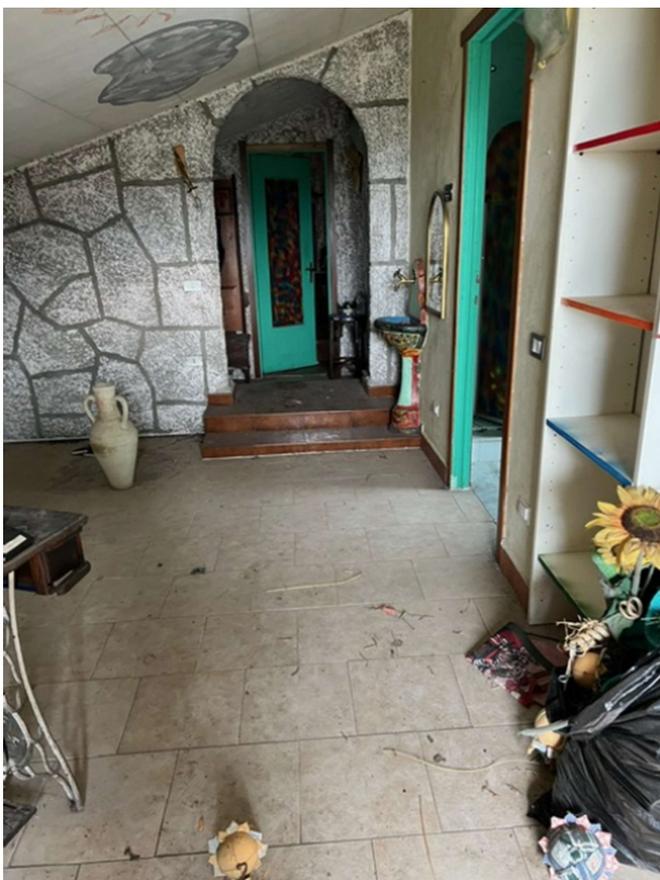
Soggiorno P2°

Sono state riscontrate le seguenti irregolarità: Nel piano sottotetto risultano eseguiti dei lavori interni per renderlo abitabile (muri divisorii- impianti elettrico e sanitario- pavimentazione)

Regolarizzabili mediante: Presentazione di una sanatoria per opere interne

Descrizione delle opere da aggiornare: Si può procedere con l'adeguamento edilizio , oppure il ripristino del luogo con l'abbattimento dei tavolati. tale lavoro impegnerebbe 2 operai per 4 giorni ed il trasporto in discarica del materiale per un valore di € 5.000,00
